## Dachsanierung der Basilika St. Jakob in Straubing

**Bautafel**  
Innenrenovierung und Dachsanierung der katholischen Stadtpfarrkirche St. Jakob in Straubing.  
Bauherr: Kath. Kirchenstiftung St. Jakob, Straubing  
Planung und Bauleitung: Nadler & Sperk, Architektenpartnerschaft BDA, Landshut  
Projektsteuerung: Kath. Wohnungsbau- und Siedlungswerk, Regensburg

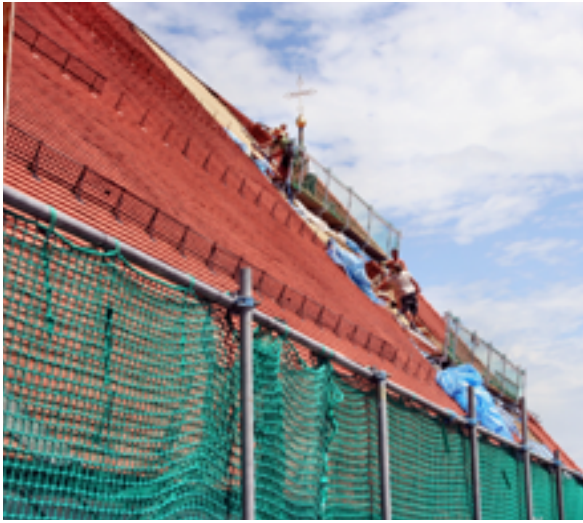
Dacharbeiten

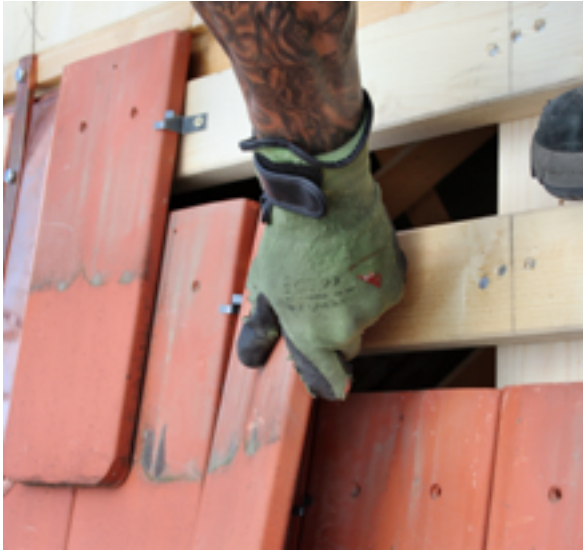
Montage Biberklammer

werden abschnittsweise die verlegten Biber entnommen. Die neue Konterlattung wird eingebaut und jeder zweite Biber in der Fläche sowie jeder Dachziegel im Turmbereich und über dem runden Chorbereich mit den Biberklammern Typ 415 c von Fr. Ossenberg Schule + Söhne (FOS) neu eingedeckt. Dazu werden von der ausführenden Zimmerei Franz Seidel GmbH rund 67.000 Klammern FOS Typ 415 c mit den alten, vorher gelagerten Ziegel verarbeitet. Da durch die abschnittsweise Entnahme der Alteindeckung offene Flächen entstehen, musste das Deckengewölbe der Hallenkirche besonders vor Regen geschützt werden. Dafür wird auf dem Dachboden eine Teichfolie mit einer wannenartigen Ausbildung verlegt, falls durch die täglich ausgeführte Folienabdeckung der Dachöffnungen doch einmal Wasser eindringen sollte. Eine aufwendige, aber wegen der Kirchenschätze notwendige Sicherungsmaßnahme.
