# Fugenlos dicht

Balkoninstandsetzung in Münster: Wartungsarme und wirtschaftliche Lösung für städtische Bestandsbauten. In Münster saniert die städtische Wohn + Stadtbau Korrosionsschäden an den Balkone von Bestandsbauten in einem neuartigen Verfahren. Dabei werden sämtliche Beläge zunächst bis auf die tragende Betonplatte entfernt. Anschließend wird das Gefälle neu hergestellt und eine elastische Beschichtung auf Epoxidharz-Polyurethan-Basis als Abdichtung aufgetragen. Das Verfahren ist wirtschaftlich und wartungsarm. Die Mieter profitieren von kurzen Bauzeiten und einer dekorativen, pflegeleichten Oberfläche.

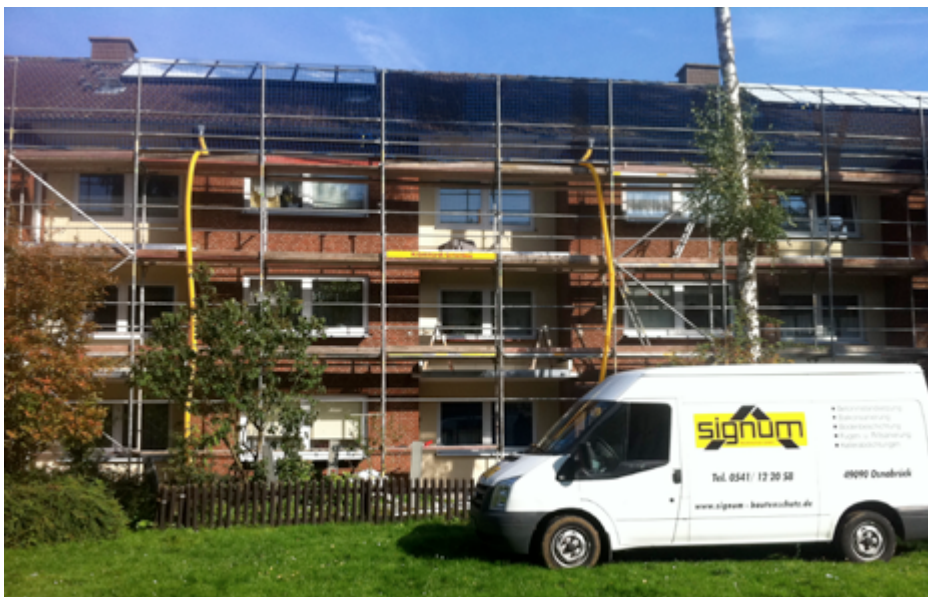
In Münster setzt die städtische Wohn + Stadtbau Korrosionsschäden an den Balkonen von Bestandsbauten in einem neuartigen Verfahren instand. Das Verfahren ist wirtschaftlich und wartungsarm. Die Mieter profitieren von einer dekorativen, pflegeleichten Oberfläche; alle Fotos Signum Bautenschutz

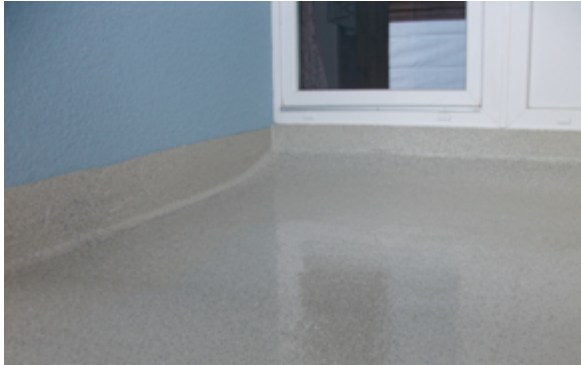
mischen Belag. Die ungeschützt den Witterungseinflüssen ausgesetzten Balkone wiesen erhebliche Schäden des keramischen Belags auf. Die Fugen waren schadhaft, die Fliesen teilweise gelockert, die darunter liegende Abdichtung aus Bitumenbahnen stellenweise gerissen und undicht. Über Jahre hinweg konnte so ungehindert Regenwasser in die Konstruktion eindringen. Dies führte schließlich zur Schädigung des Betons und zur Korrosion der Bewehrungsseile. Unterseitig wiesen die Balkone Abplatzungen mit teilweise freiliegenden Bewehrungen auf. Eine grundlegende Instandsetzung wurde dringend notwendig. „Ziel der Gesamt-Maßnahme war,“ so Hans-Dieter Miethke, Geschäftsführer der ausführenden Firma Signum Bautenschutz, „eine grundsätzliche Beseitigung der Schadensursache durch eine wirksame Erneuerung der Abdichtung.“

Sämtliche Beläge werden zunächst bis auf die tragende Betonplatte entfernt. Anschließend wird das Gefälle neu hergestellt und eine elastische Beschichtung auf Epoxidharz-Polyurethan-Basis als Abdichtung aufgetragen.
