Forum Leitungswasser
Alles rund um die Leckage-
Prävention

Risiko Leitungswasserschaden

Frostschaden

Grundlagen der Korrosion

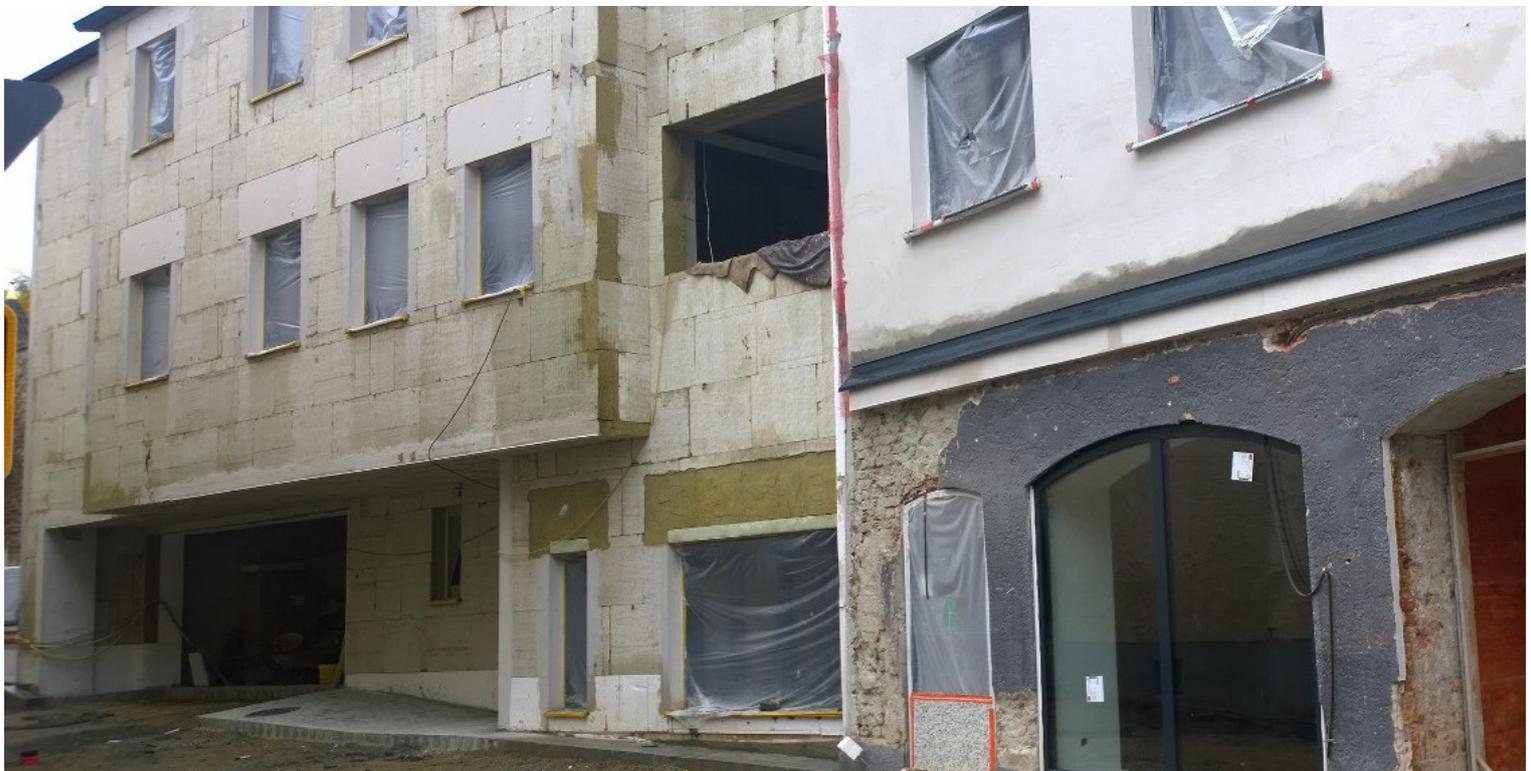
Schäden entstehen nicht nur wenn gebaut wird, sondern auch, wenn der Bau unterbrochen wird. Fehlt der Feuchteschutz, und sei es nur eine Abdeckung, kann Regen oder Schnee ungehindert Dämmung und Innenräume durchfeuchten. Foto: Gerd Warda

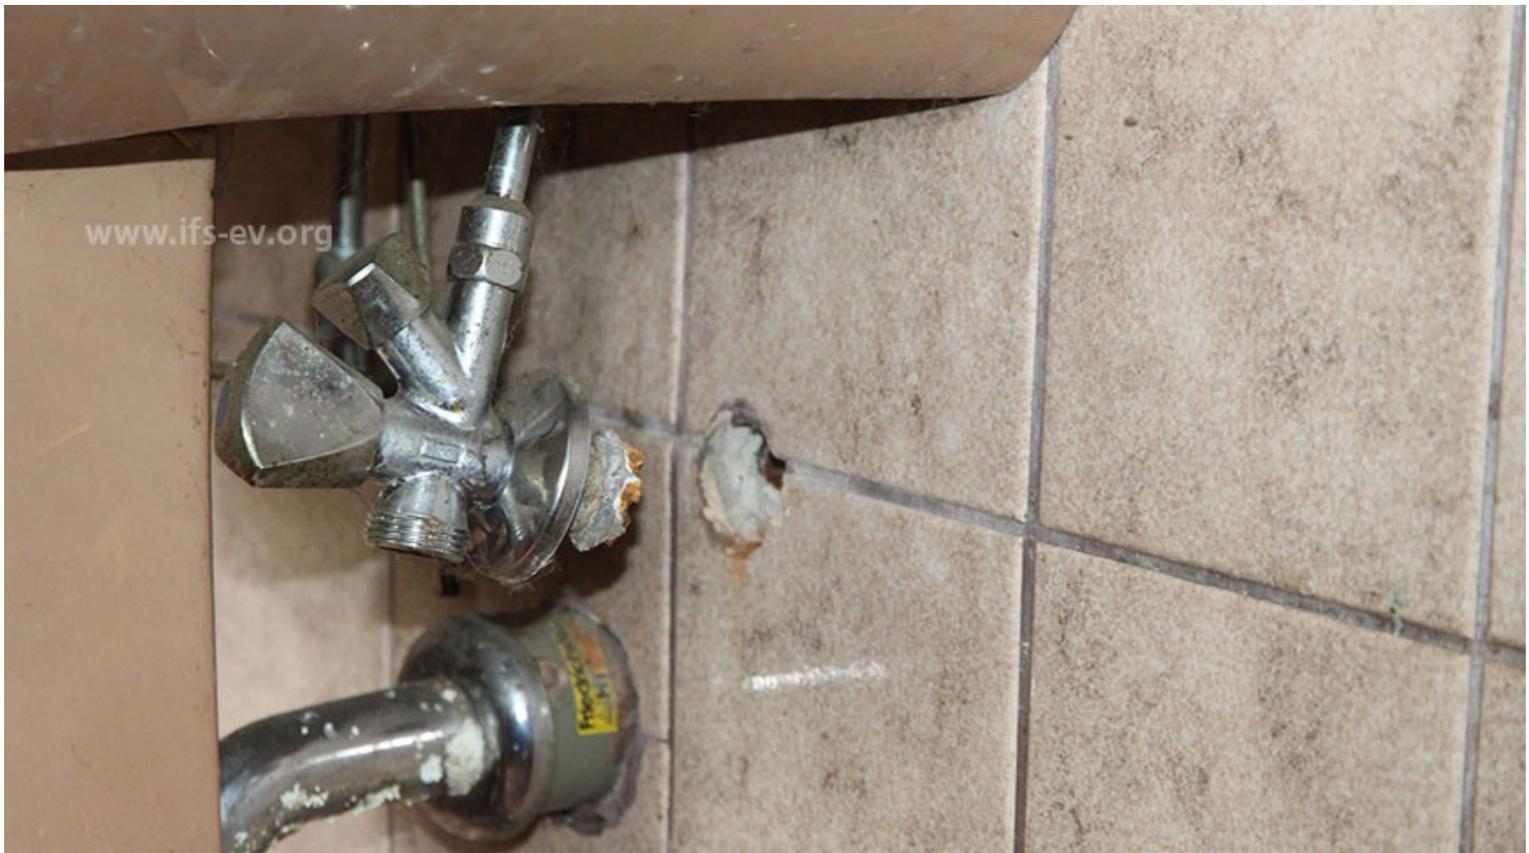
Unter dem Waschbecken im Bad ist das Eckventil abgebrochen. www.ifs-ev.org

Dem IFS-Gutachter erklärte er später, dass das Gebäude in der Zeit des Leerstandes nicht beheizt worden sei. Allerdings habe er stets den Hauptabsperrhahn geschlossen. Lediglich wenn er vor Ort war, habe er den Hahn geöffnet, um die Sanitäranlagen benutzen und den Garten bewässern zu können. Bei seinem Orts-termin stellte der Gutachter fest, dass außer dem abgerissenen Eckventil im Bad weitere Schäden an der Sanitärinstallation vorhanden waren. Im Bereich der Fußbodenabsenkung lag in der angrenzenden Wand eine getrennte Lötverbindung an einem Kupferrohr vor. Auch in der Küche fand er ein gebrochenes Stahlrohr und ein aufgeplatztes Kupferrohr.

Die Laboruntersuchung zeigte, dass die Schäden auf eine Überdruckeinwirkung im Leitungssystem zurückzuführen waren. Derartige Drücke im Trinkwassersystem sind in unbewohnten Gebäuden nur durch ein Frostereignis erklärbar. Eine Wetterrecherche belegte, dass mit Frostperioden in beiden vorausgegangenen Wintern die Bedingungen für ein Frostereignis vor Schadeneintritt gegeben waren.

Das bloße Absperren von Wasserinstallationen verhindert keinen Frostschaden. Es kann lediglich die Auswirkungen und die Schadenhöhe reduzieren. Die Rohre müssen auch entleert werden.
(Ma)

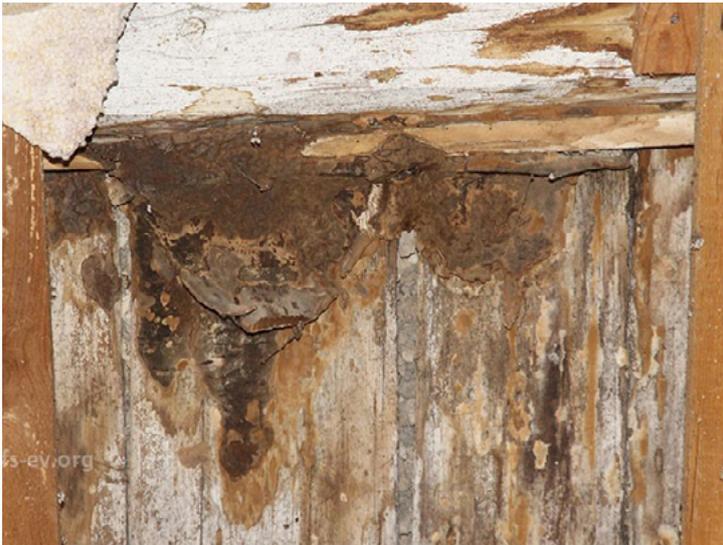
Das Holz im Fußboden zeigt erhebliche Fäulnisschäden.
www.ifs-ev.org

Zudem war das Gebäude nicht beheizt. Da nützte auch das Absperren des Wassers durch den Hausherrn nichts: Die Leitungen blieben trotzdem gefüllt, und das sich beim Einfrieren ausdehnende Wasser sprengte sie. Vermutlich waren so schon im ersten Winter kleinere Schäden an den Rohren im Wandaufbau entstanden, die allerdings unbemerkt blieben. Immer, wenn der Versicherungsnehmer im Haus war und den Haupthahn öffnete, strömte Wasser in die Wand und in den Boden. So entstand der Fäulnisschaden am Holz.

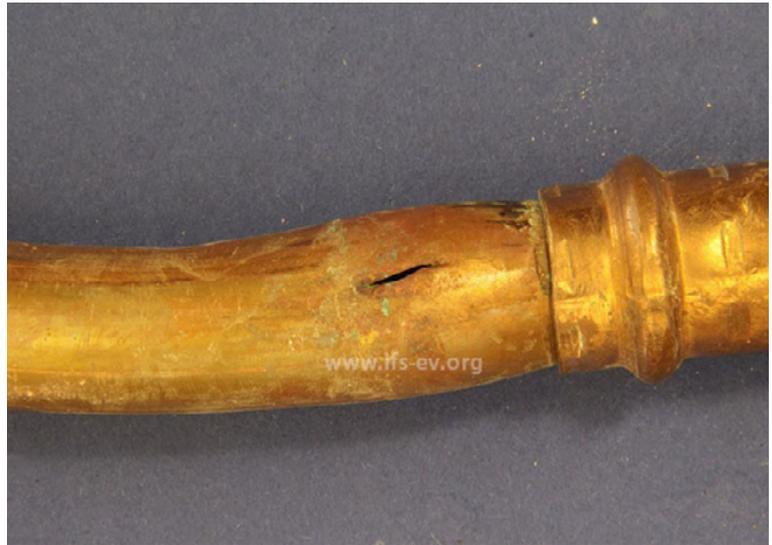
Eine Kupferleitung aus der Küchenwand ist aufgeplatzt.
www.ifs-ev.org

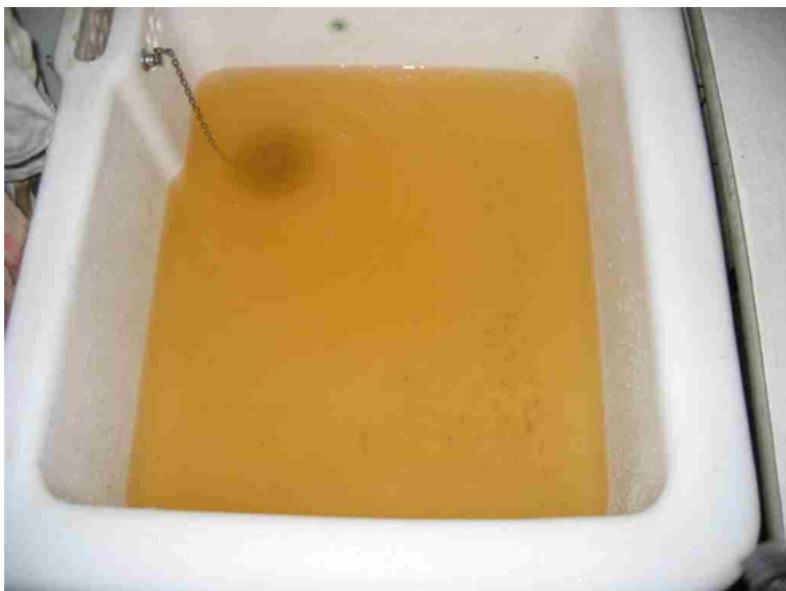
Die Grundlagen werden an einem Beispiel verdeutlicht: Bei diesem Bild (Bild 1) wurde Rostwasser aus der Trinkwasserleitung gezapft. Hierbei wird der Grenzwert der Trinkwasserverordnung von Eisen (Fe), der bei 0,2 mg/l liegt, wesentlich überschritten. Ursache hierfür ist die fehlende schützende Zinkschicht auf der Innenseite des Eisenrohres. Diese ist aufgezehrt und dann können bei längeren Stillstandszeiten Korrosionspartikel in Lösung gehen und das Wasser braun färben. Die Fe-Ionen sind nicht toxisch, aber optisch und sensorisch auffällig und entsprechen nicht der Trinkwasserverordnung (verunreinigte Wäsche, Geschirr mit Rostflecken).

Bild 1: Rostwasser aus einer verzinkten Stahlleitung der Trinkwasserinstallation in einem Waschbecken. Bild: Dr. Georg Scholzen, Münster

Da die Trinkwasserverordnung nicht eingehalten ist, haben Gerichtsurteile den betroffenen Mietern eine Mietkürzung zugebilligt, was für die Vermieter eine schmerzhaft Einnahmenminderung darstellen kann. Allerdings muss dazu keine Leckage aufgetreten. Sowohl die Beeinträchtigung der Funktion des Werkstoffes als auch die Beeinträchtigung der Trinkwasserbeschaffenheit kann ein Korrosionsschaden sein. **Das Zapfen von Rostwasser kann durch Korrosionsvorgänge in der Hausinstallation verursacht sein, ist aber kein versicherter Leitungswasserschaden.** Was ist aber auf den Innenseiten des wasserführenden Rohres passiert? Dazu wird der Korrosionsvorgang näher beleuchtet.

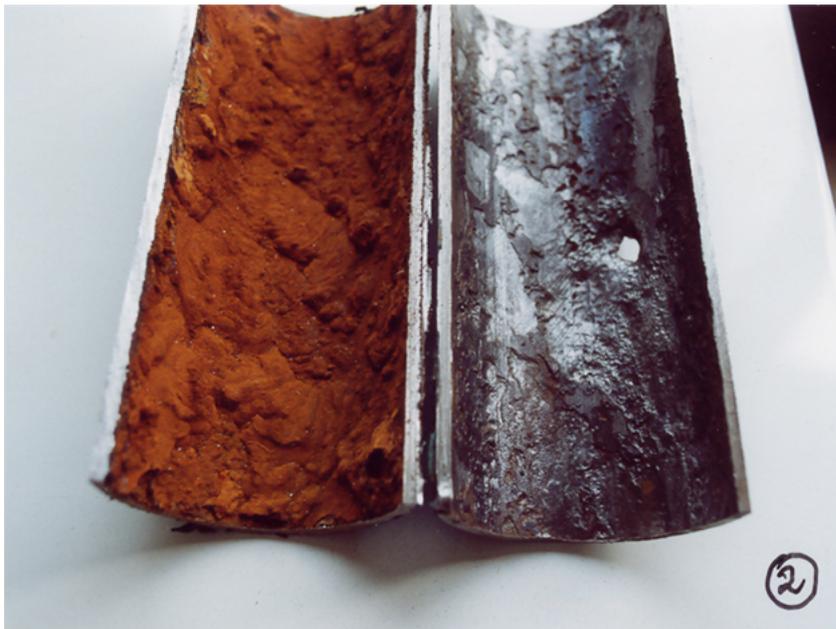
Bild 2: Die beiden Halbschalen des aufgetrennten Eisenrohres zeigen links die Halbschale mit starken braunen Korrosionsprodukten als Eisenhydroxide auf der Innenseite und daneben (rechts) die abgebeizte Rohrinne mit dem Durchbruch und dem starken Angriff auf den Grundwerkstoff des Metalls. Es sind keine weißen Deckschichtbildner, z.B. Zinkkarbonate, zu erkennen. Bild: Christoph Gies, Dinslaken

Das Bild (Bild 2) mit den beiden Halbschalen von einer korrodierten, ursprünglich verzinkten Eisenleitung zeigt das Ergebnis der oben beschriebenen Reaktion als Folge des Korrosionsvorgangs. **Welche Auswirkungen eine fehlerhafte Installation haben kann, verdeutlicht ein spektakulärer Leitungswasserschaden aus dem Jahr 2015**

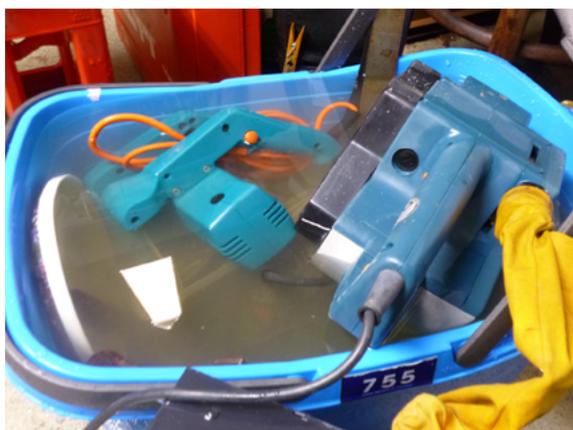
Über 30 Jahre lang hat es gedauert, bis durch Korrosion zwischen dem Eisenstopfen und der Kupferleitung der Stopfen dem Druck nicht mehr standhielt und das **Wasser aus der Trinkwasserleitung mit 4 bar ausströmte** und den Keller in kürzester Zeit flutete. Zum Glück war im Keller ein Abfluss vorhanden, sonst wäre das Wasser im Keller noch stärker gestiegen.

Bild 3: Werkzeuge im Keller „geflutet“

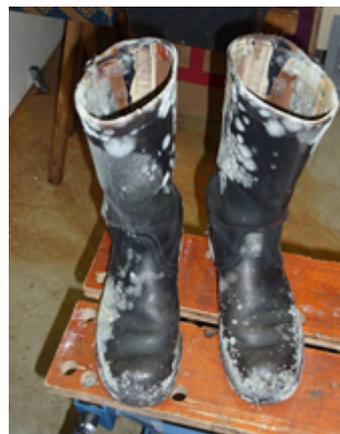
Bild 4: Schimmelpilzbildung auf Lederstiefeln

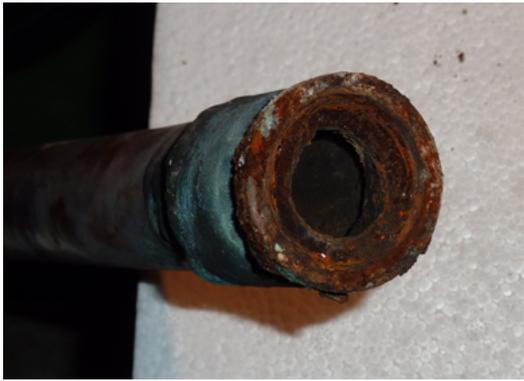
Durch den Verschluss der kupfernen Leitung im Keller mit einem eisenhaltigen Stopfen wurde, wie es in einem Lehrbuch für falsche Installationen stehen könnte, **die sogenannte Kontaktkorrosion zwischen dem Kupfer und Eisen begünstigt**. Die lokale Korrosion kann an der Kontaktstelle zweier ungleichartiger Metalle auftreten. **Der typische Fehler besteht in der Praxis häufig in einer Kupferinstallation vor verzinktem Stahl (Fließregel nicht beachtet)**.

Bild 5: Endständiges Kupferrohr

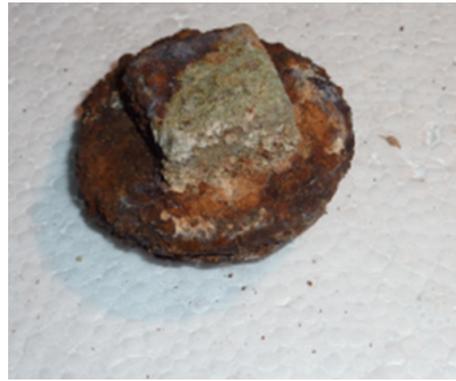
Bild 6: der „verrostete“ Eisenstopfen

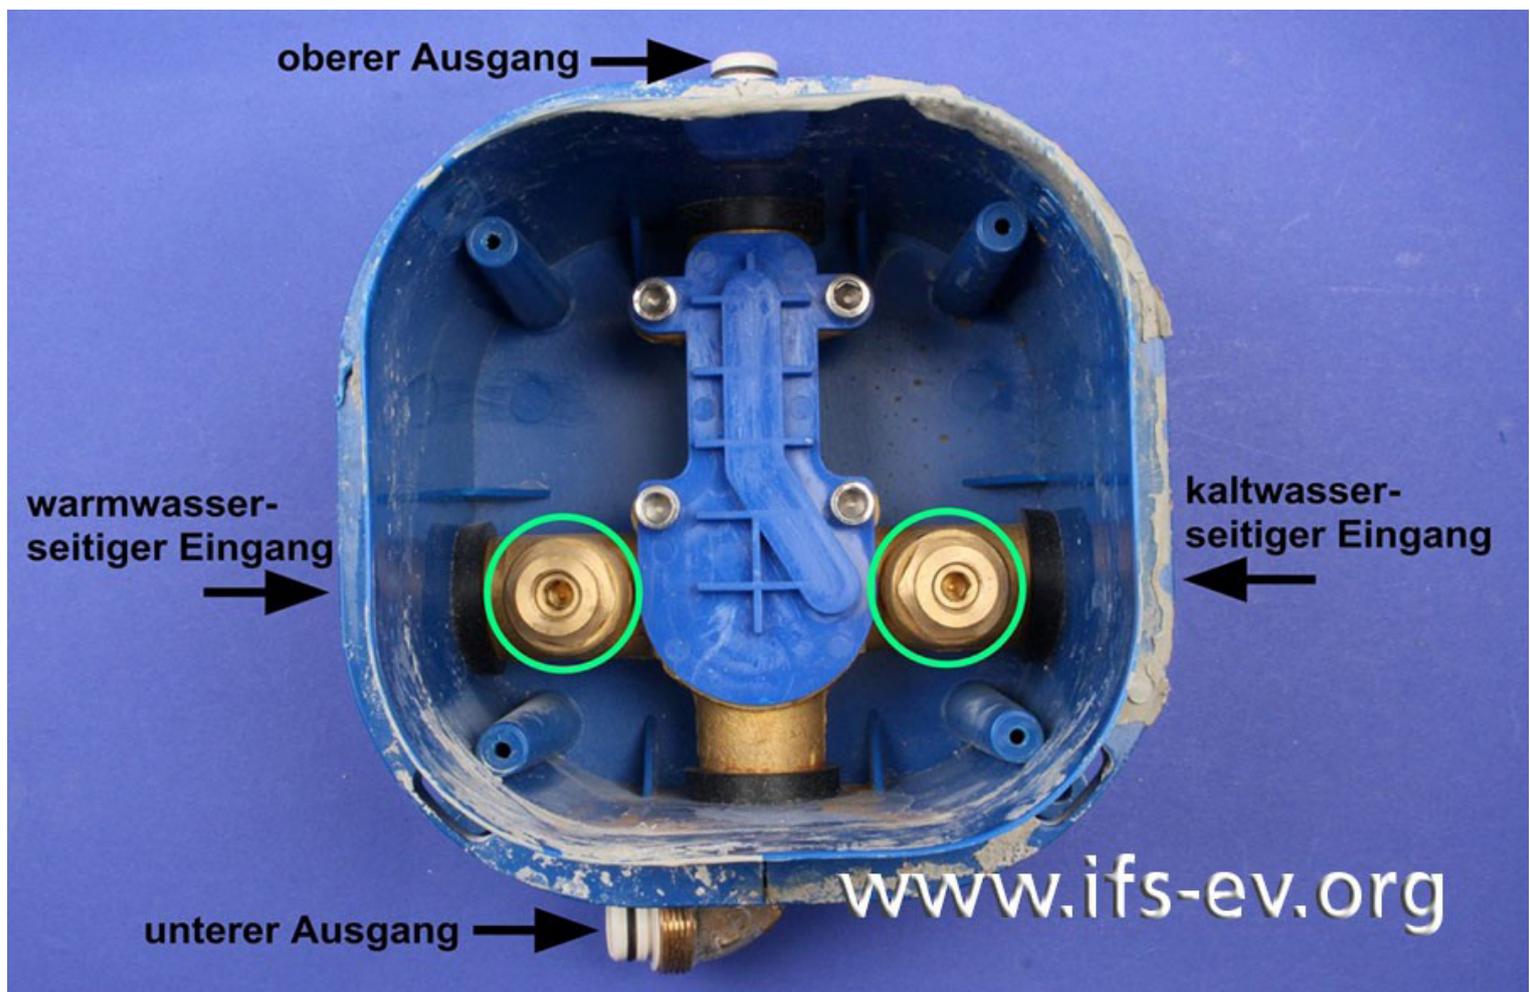
Im zweiten Stock eines Mehrfamilienhauses wurde gerade das Badezimmer saniert, als es zu einem umfangreichen Wasserschaden kam. Die Leckage lag am Unterbau der Duscharmaturen. Acht Tage zuvor hatte ein Fachmann dort den Unterputz-Einbaukörper installiert, von dem die Undichtigkeit ausging. Die blaue Kunststoffdose mit dem darin befindlichen Messinggrundkörper wurde zur Ermittlung der Schadenursache ins IFS geschickt. Das Bild zeigt den Einbaukörper mit zwei Ausgängen – oben und unten – und den Eingängen für Warm- und Kaltwasser. Zwischen den Eingängen, die jeweils mit einem integrierten Absperrventil ausgestattet sind, befindet sich eine Kunststoffabdeckung.

Ein Blick in den Einbaukörper: Grün markiert sind der Warm- und der Kaltwassereingang, die jeweils über ein integriertes Absperrventil verfügen. Bei der Dichtigkeitsprüfung im Labor trat Wasser zwischen der Abdeckplatte und dem dahinter liegenden Grundkörper aus, sobald eines der beiden Absperrventile geöffnet war. Die IFS-Gutachterin schraubte die Platte ab und stellte fest, dass diese nicht mehr vollkommen plan war, sondern durch einen zu großen Druck von innen etwas verformt. Zudem befand sich die größere der beiden Gummidichtungen auf der Innenseite nicht mehr an ihrer ursprünglichen Position. Auch sie war verformt worden.

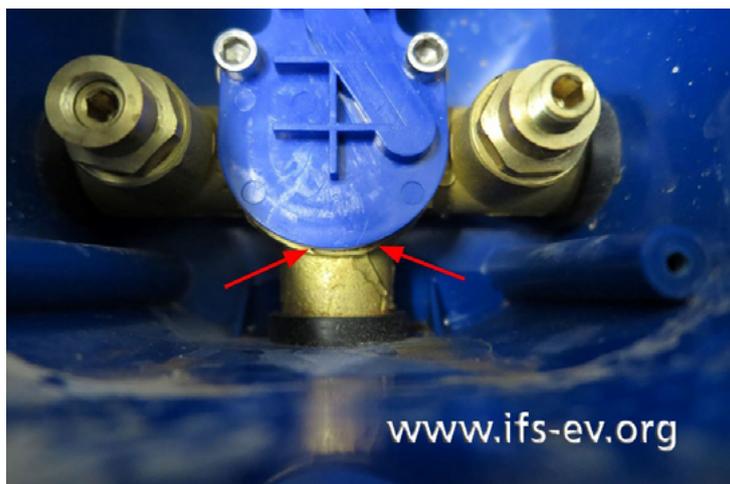
Während der Dichtigkeitsprüfung im Labor tritt zwischen der Abdeckplatte und dem Messinggrundkörper Wasser aus, wenn eines der beiden Absperrventile geöffnet ist. www.ifs-ev.org

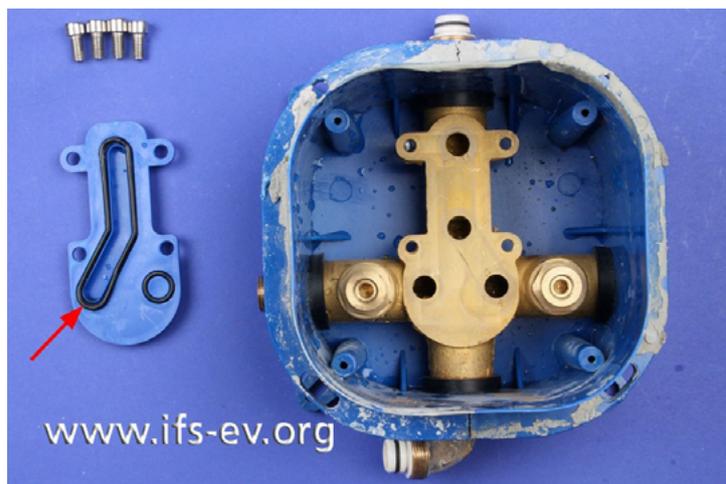
Hier wurde die Abdeckplatte entfernt. Auf ihrer Innenseite befinden sich zwei Dichtelemente, von denen das große nicht mehr an seiner ursprünglichen Position sitzt. www.ifs-ev.org

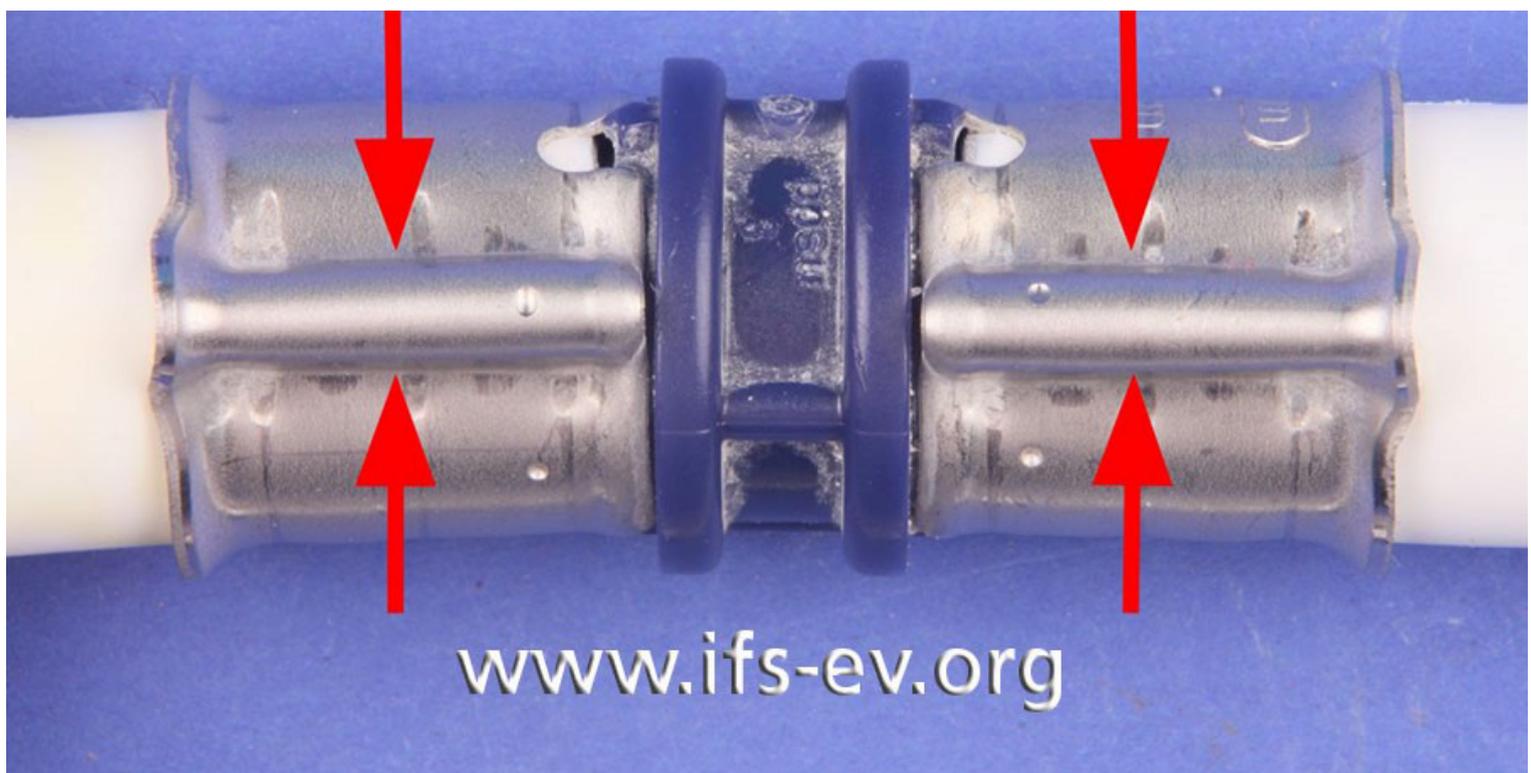
Auf beiden Presshülsen ist eine ausgeprägte Wulst zu sehen.

Das Foto oben zeigt die Kupplung, die zur Ermittlung der Schadenursache ins IFS geschickt wurde: Sie besteht aus einer Kunststoffstützhülse, auf die an beiden Abgängen Mehrschichtverbundrohre aufgeschoben sind. Letztere sind über Presshülsen aus Edelstahl fixiert. Auf den Presshülsen fällt **eine ausgeprägte Wulst auf, die so vom Hersteller nicht vorgesehen ist.** Der seitliche Blick auf die Verbindung im zweiten Bild zeigt, dass nicht nur die Presshülsen, sondern auch die Stützhülse bei der Erstellung der Verbindung verformt wurde. Das letzte Bild zeigt die freigelegte Stützhülse mit einer schwarzen O-Ringdichtung. Auf der Dichtung und entlang der Stützhülse ist ein „Pfad“ mit Ablaufspuren zu erkennen; auf diesem Wege ist das Wasser ausgetreten.

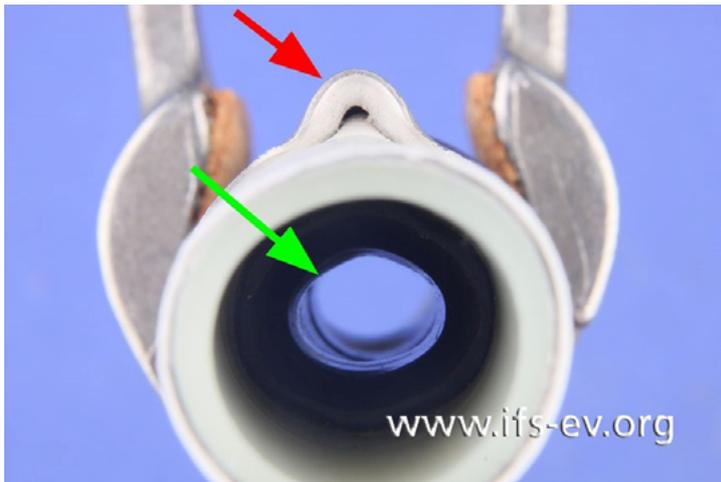
Seitliche Ansicht: Außer der Wulst in der Presshülse (roter Pfeil) sieht man, dass auch die Stützhülse verformt wurde (grüner Pfeil).

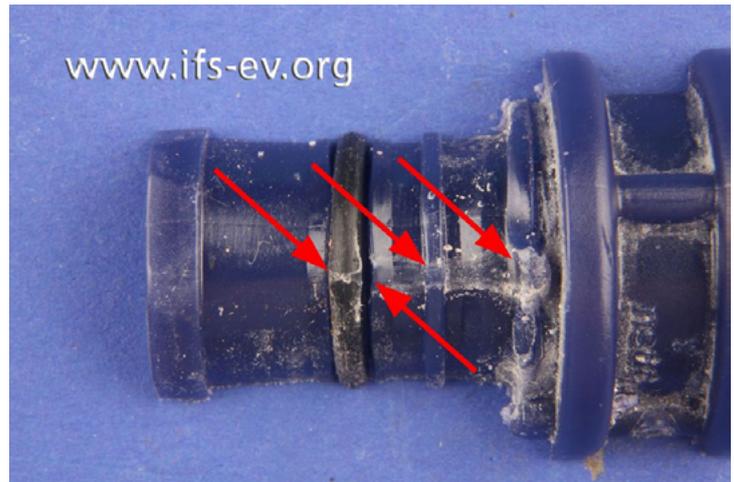
Ablaufspuren auf der O-Ringdichtung und entlang der Stützhülse zeichnen den Wasseraustritt nach
