Handwerkerfehler

## Montageanleitung nicht gelesen – Unterputz-Einbaukörper der Duscharmatur falsch eingebaut – Acht Tage tropfte es

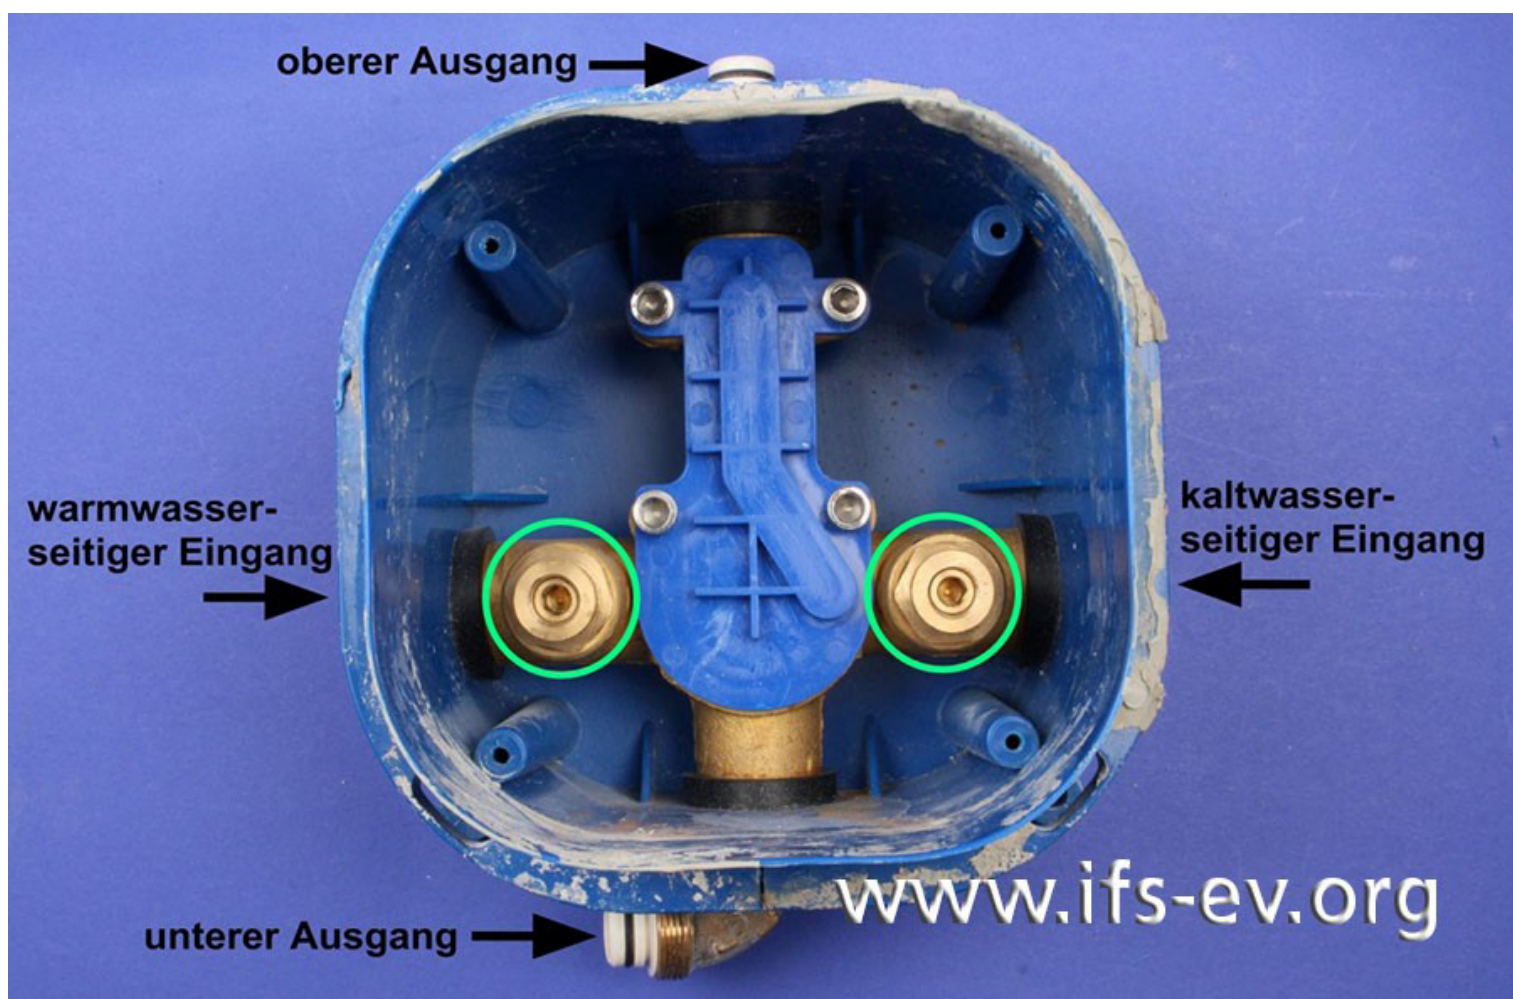
Ein Blick in den Einbaukörper: Grün markiert sind der Warm- und der Kaltwassereingang, die jeweils über ein integriertes Absperrventil verfügen. Bei der Dichtigkeitsprüfung im Labor trat Wasser zwischen der Abdeckplatte und dem dahinter liegenden Grundkörper aus, sobald eines der beiden Absperrventile geöffnet war. Die IFS-Gutachterin schraubte die Platte ab und stellte fest, dass diese nicht mehr vollkommen plan war, sondern durch einen zu großen Druck von innen etwas verformt. Zudem befand sich die größere der beiden Gummidichtungen auf der Innenseite nicht mehr an ihrer ursprünglichen Position. Auch sie war verformt worden.

Bei der blauen Kunststoffplatte, die auf dem ersten Bild zu sehen ist, handelt es sich nämlich um eine provisorische Abdeckung, die beim Einbau der Armatur wegfällt und durch den Armaturkörper ersetzt wird. Die Platte ist nicht ausgelegt, um dem Leitungsdruck des Wassers dauerhaft standzuhalten. Die Spülung der Leitung hält sie aber aus. Weil der Installateur die Absperrventile nicht wieder geschlossen hatte, lag an der Abdeckplatte also dauerhaft Leitungsdruck an.

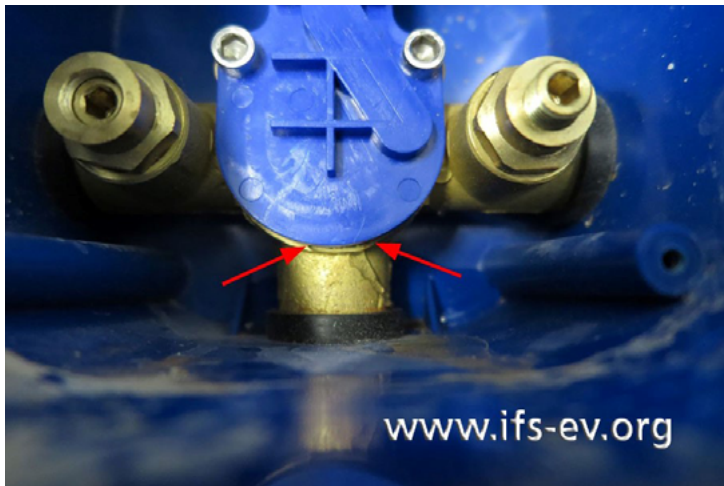
Während der Dichtigkeitsprüfung im Labor tritt zwischen der Abdeckplatte und dem Messinggrundkörper Wasser aus, wenn eines der beiden Absperrventile geöffnet ist. [www.ifs-ev.org](http://www.ifs-ev.org)“

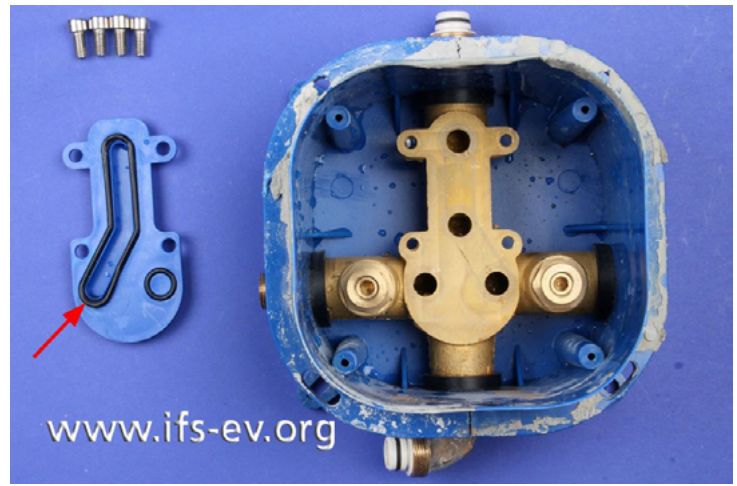
Hier wurde die Abdeckplatte entfernt. Auf ihrer Innenseite befinden sich zwei Dichtelemente, von denen das große nicht mehr an seiner ursprünglichen Position sitzt. [www.ifs-ev.org](http://www.ifs-ev.org)“

Abdrücke auf dem Messinggrundkörper zeigten, dass die Dichtung zunächst an der richtigen Stelle gesessen hatte; um einen Produktfehler handelte es sich nicht. Vielmehr hatte der Installateur einen Fehler gemacht. Der Schaden ereignete sich während der Sanierungsphase. Der Unterbau der Duscharmatur – in Form der Einbaudose – war zu diesem Zeitpunkt bereits installiert, die Armatur selbst aber noch nicht. Nach dem Einbau der Dose wurden die Leitungen gespült. Währenddessen müssen die Absperrventile an den Wassereingängen geöffnet sein. Danach aber hätte der Monteur die Ventile wieder schließen müssen. Darauf weist der Hersteller in der Montageanleitung ausdrücklich hin.

Nach acht Tagen war eine ihrer Dichtungen so weit verrutscht und die Platte selbst so weit verformt, dass eine erhebliche Wassermenge auslief. In diesem Fall war demnach wieder einmal das Problem, dass der Fachmann der Montageanleitung des Herstellers keine Beachtung geschenkt hatte. Vielleicht hatte er auch einfach vergessen, die Absperrventile zu schließen. In beiden Fällen hätte ein bisschen mehr Sorgfalt den Schaden verhindert.
