Frostschaden leckt im Sommer Frostsichere Außenarmatur hat einen Riss – Der „Täter“ war der Gartenschlauch

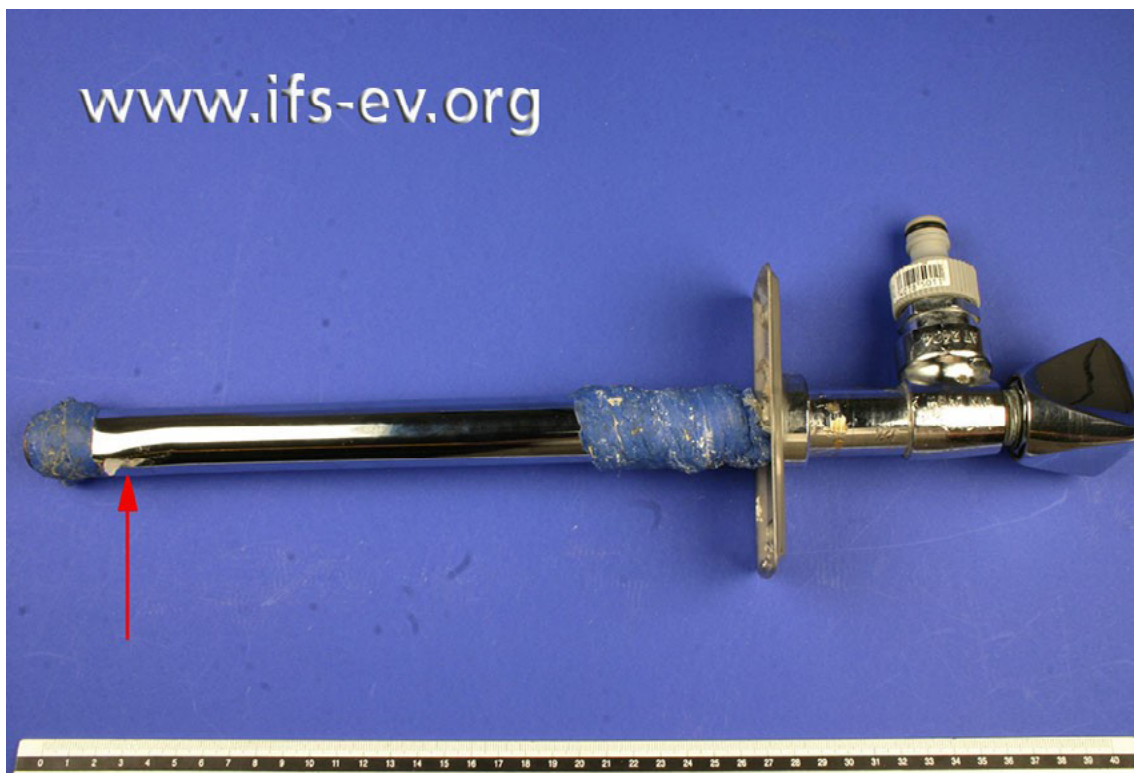
Zur Ermittlung der Schadenursache wurde der Wasserhahn ins IFS geschickt. Zudem erhielt die zuständige Gutachterin das oben gezeigte Bild von der Einbausituation. Am hinteren Ende der Messing-Armatur klappte ein Riss. Diese Stelle hatte sich im eingebauten Zustand im Wandaufbau befunden. Im Rissbereich war das Material der Armatur stark nach außen gewölbt, wie Bild 3 zeigt. Dieses Schadenbild kann nur durch eine Krafteinwirkung von innen entstehen, und der dafür nötige Druckanstieg ist wiederum ausschließlich durch Frost zu erklären. In der Leitung muss sich im zurückliegenden Winter ein Eispfropf gebildet haben.

Die Armatur wird im Labor untersucht. Sie ist am hinteren Ende rissartig aufgeplatzt (Pfeil).

Ein Frostschaden also, und das nicht nur im Sommer, sondern obendrein an einem frostsicheren Außenwasserhahn. Die Armatur trug das Prüfsiegel des DVGW und war – abgesehen von dem Riss – vollkommen in Ordnung. Der Wasserhahn hätte sich selbst entleeren und so einen Frostschaden verhindern sollen, wie es der Hersteller verspricht. Doch das funktioniert nur, wenn der Auslass der Armatur nicht versperrt ist – zum Beispiel durch einen angeschlossenen Gartenschlauch!

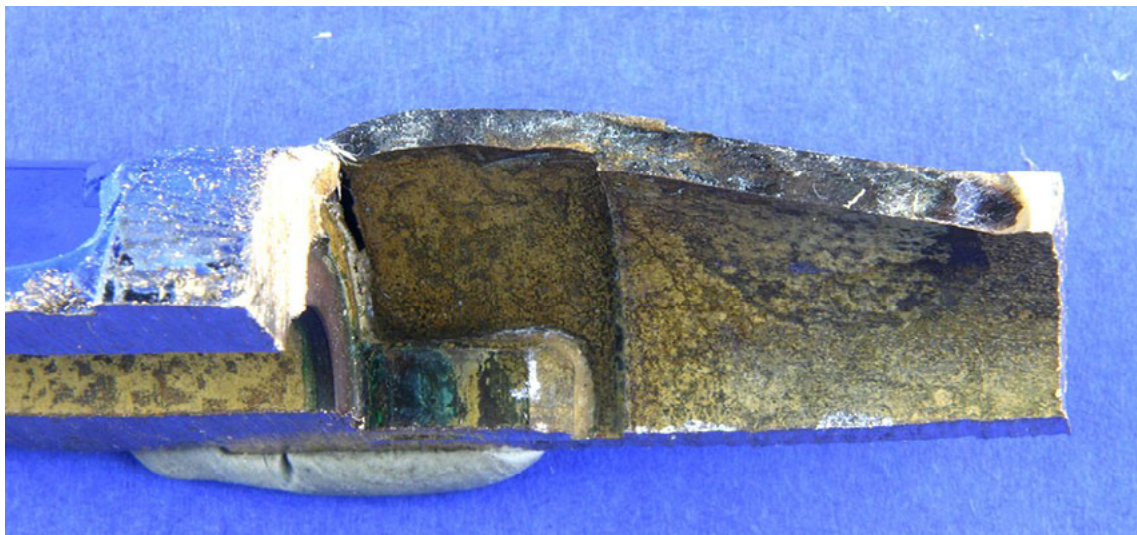
Rissbereich stark nach außen gewölbt

Die Bruchflächen waren bereits gealtert

Die elektronenmikroskopische Untersuchung des Risses untermauerte diesen Schluss: Die Bruchflächen waren bereits gealtert und zeigten die typischen Strukturen eines Gewaltbruchs.

Dieses Bild vom aufgetrennten Bruchbereich zeigt die starke Verformung des Materials. www.ifs-ev.org
