Forum Leitungswasser
Alles rund um die Leckage-
Prävention

Herausgeber:
Initiative Schadenprävention

Editorial
**Durchdachte Prozesse und konkrete
Vorgaben entscheiden über Qualität und
vermeiden kostspielige Gebäudeschäden**
Seite 2

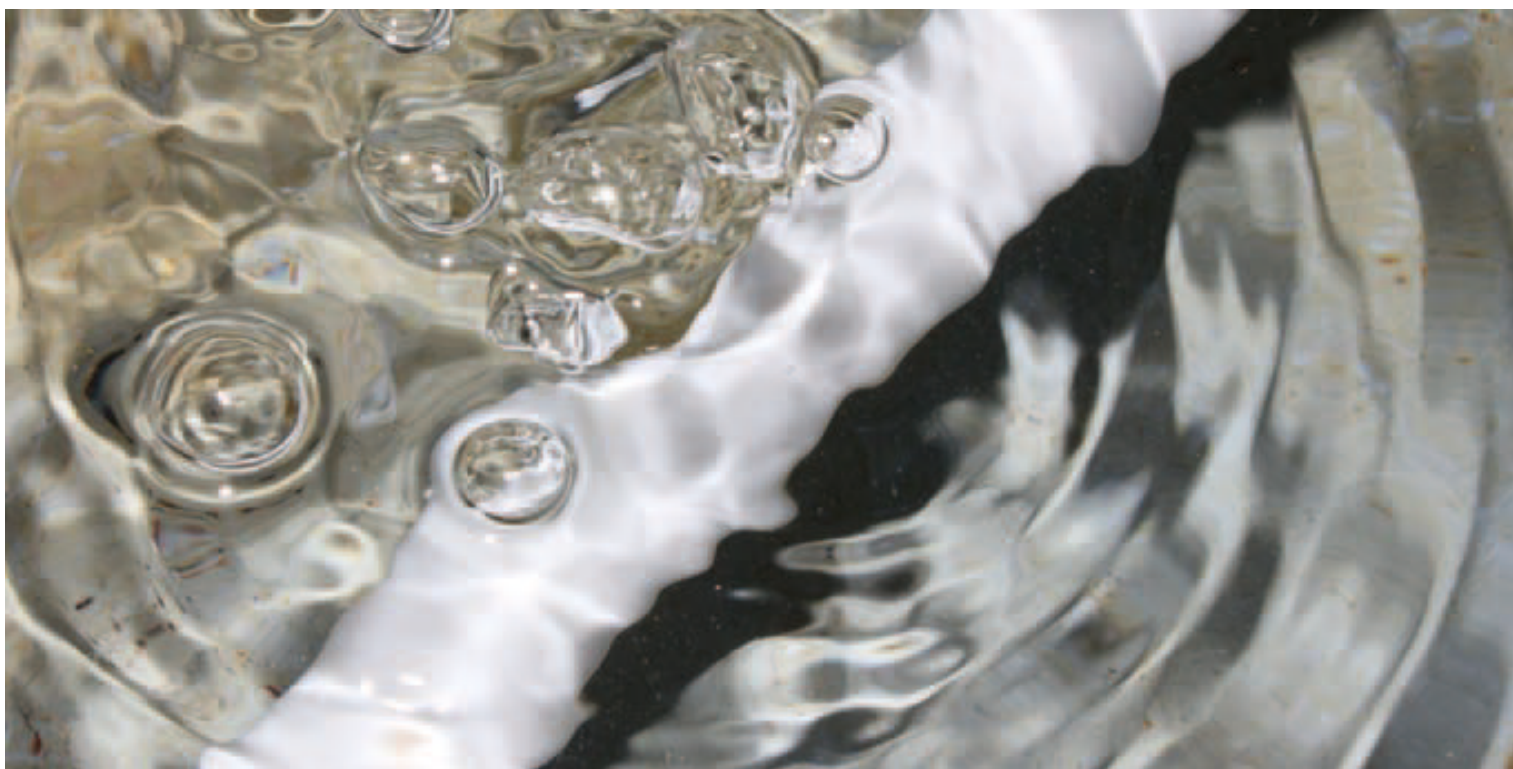
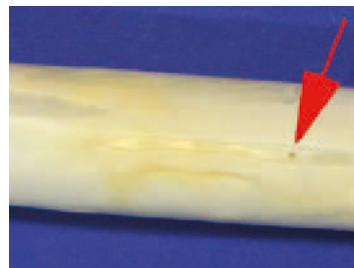
Ein Verbundrohr wird im Wasserbad auf Undichtigkeit geprüft. Das kleine Foto auf der Infospalte zeigt die aufgedehnte und an der markierten Stelle durchbrochene Rohrwand. Fotos: IFS

Die Fotos oben zeigen einen Rohrabschnitt aus einer Warmwasserleitung in einem Seniorenheim, die von einem Fachbetrieb fünf Tage lang thermisch desinfiziert wurde – angeblich mit 80 °C heißem Wasser. Danach kam es zum Leitungswasserschaden.

Bei der Laboruntersuchung zeigten sich die Folgen der „gründlichen“ Desinfektion: Die Rohre waren stellenweise blasenartig aufgewölbt und gerissen, die äußere Lage stark gedehnt, die Innenrohre versprödet. Wasser war durch die innere Rohrschicht gedrungen, und in der Folge war der im Verbundmaterial liegende Aluminiummantel der Rohre korrodiert und stellenweise vollkommen zerstört. Diese massiven Schäden deuteten darauf hin, dass die dokumentierte Wassertemperatur von 80 °C noch überschritten wurde. Austausch der gesamten Leitung

Wenn auffällig heißes Wasser aus dem Hahn kommt oder aus den Leitungen ein Knistern zu hören ist, so ist das ein Hinweis auf den Ausfall der Temperaturregelung. Ein Fachmann sollte sich die Installation so schnell wie möglich ansehen. Treten nach einer Desinfektion oder dem Ausfall der Temperaturregelung Schäden an einem Rohrabschnitt auf, so ist ein Austausch der gesamten Leitung angezeigt, weil sie wahrscheinlich nicht nur lokal geschwächt wurde.

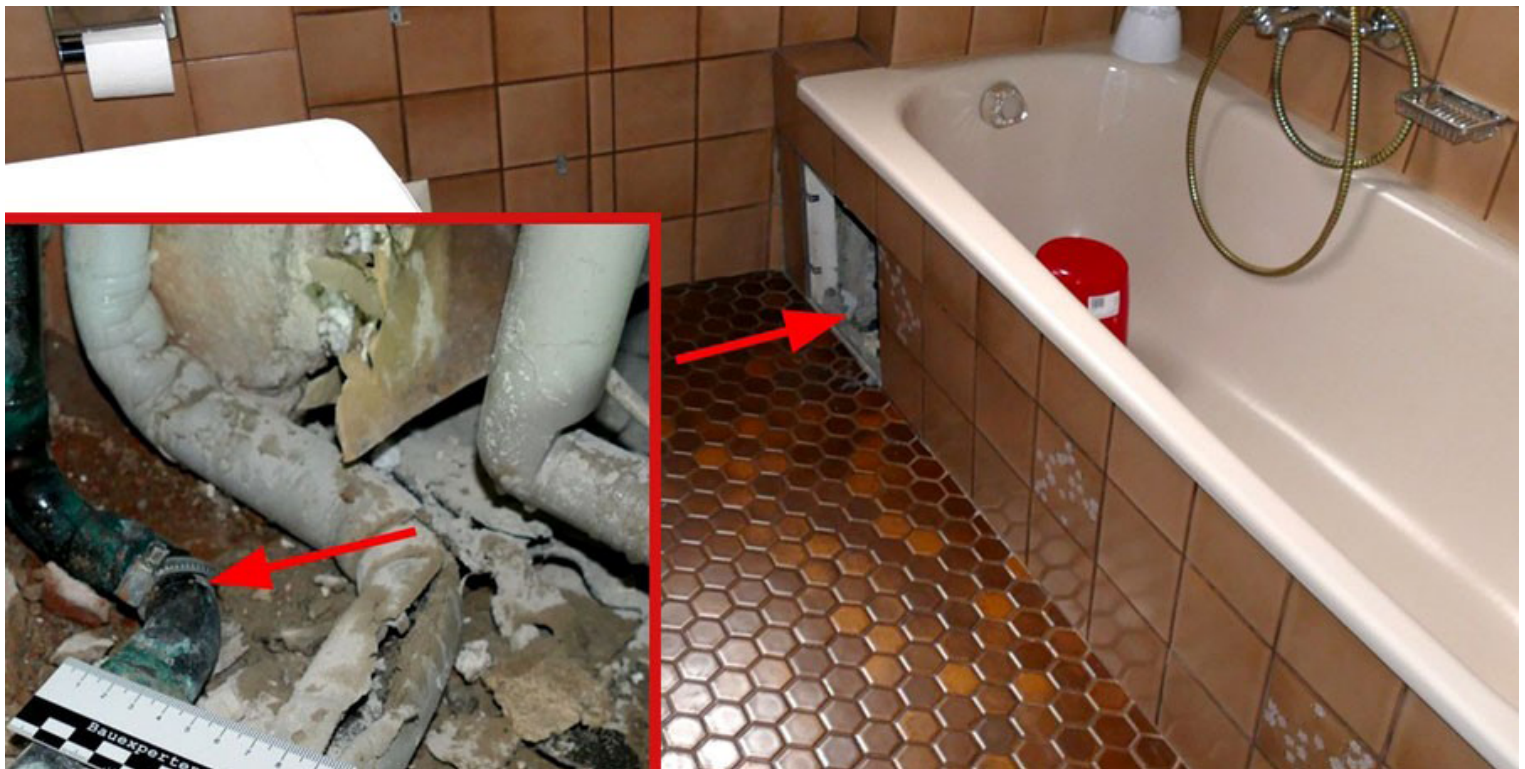
Nach dem Auszug eines Mieters entdeckte der Eigentümer in der Wohnung einen Wasserschaden. Die Leckage lag hinter einer Revisionsklappe unter der Badewanne und dort an einem Kupferrohrbogen, der eine erstaunliche Geschichte preisgab.

Die Leckage liegt hinter einer Revisionsöffnung unter der Badewanne. www.ifs-ev.org

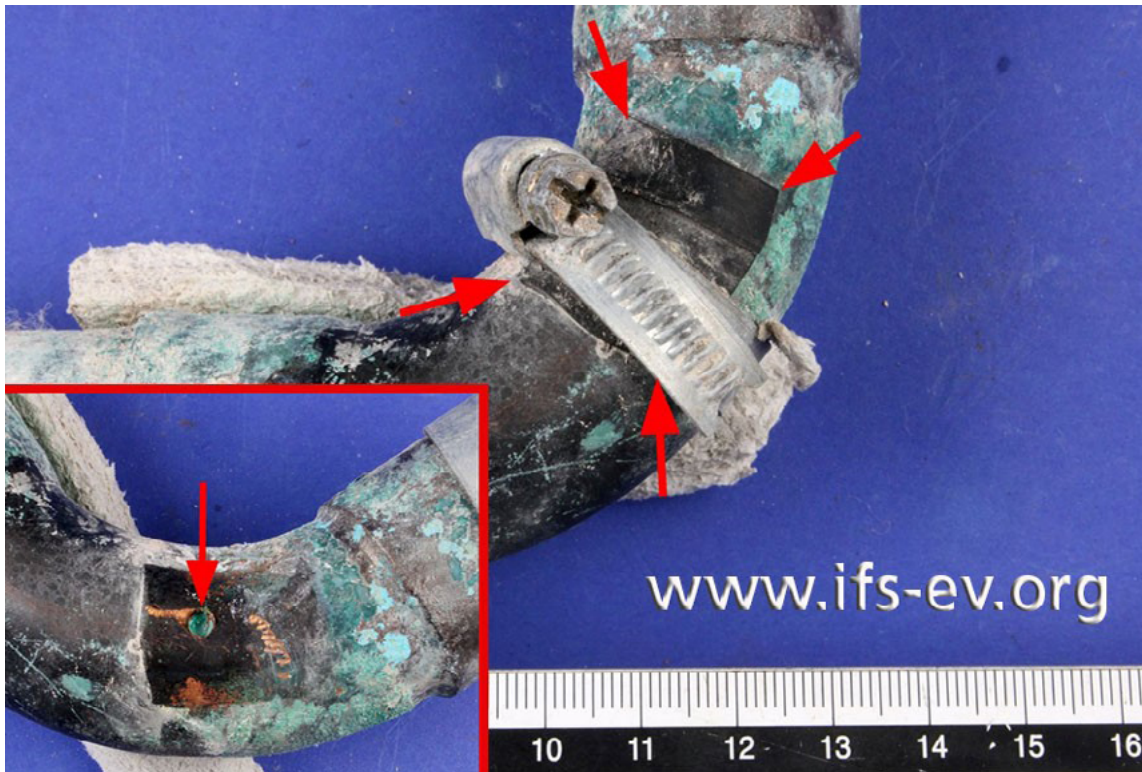
Nachdem der Wasseraustritt vom Vermieter bemerkt worden war, wurde zunächst ein Installateur gerufen, der die Undichtigkeit mit einer Gummidichtung und einer Rohrschelle provisorisch verschloss. Später wurde das Corpus Delicti ausgebaut und zur Untersuchung ins IFS geschickt.

Von außen waren an dem Rohrbogen Korrosionsablagerungen zu sehen – das Kupfer war bereits seit längerer Zeit Feuchtigkeit ausgesetzt gewesen. Der Gutachter entfernte Rohrschelle und Gummidichtung. Darunter kam eine kreisrunde Bohrung zum Vorschein. Kratzspuren belegten, dass die etwa 3 mm große Bohrung erst beim zweiten Ansetzen eines Werkzeugs „geglückt“ war. Nach einem Versehen sah das nicht aus.

Das große Bild zeigt die provisorisch verschlossene Undichtigkeit, das kleine Bild die kreisrunde Bohrung, die darunter liegt. www.ifs-ev.org

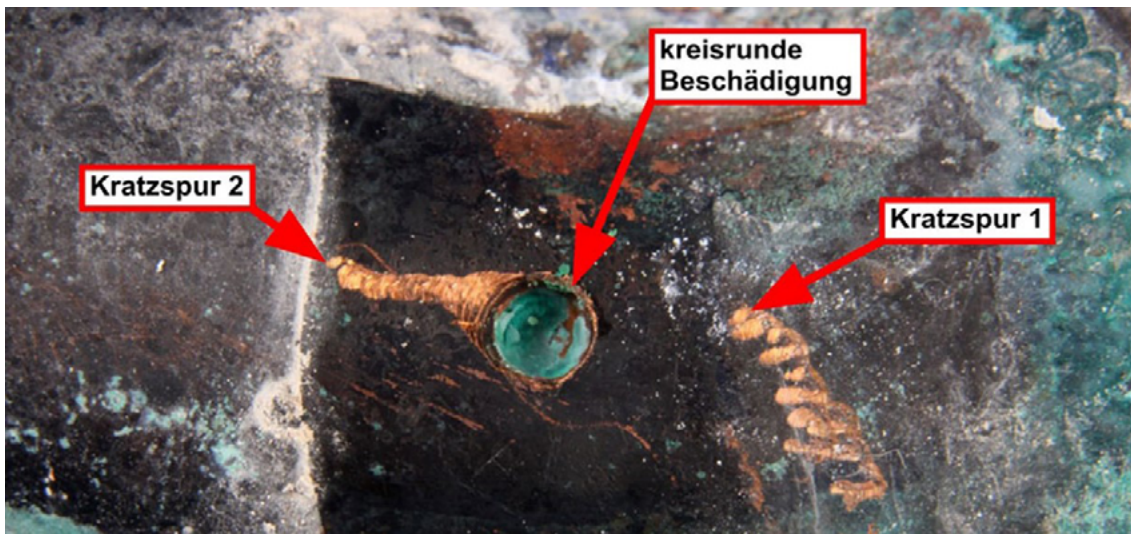
Das Werkzeug wurde zweimal angesetzt, wie die Kratzspuren zeigen. www.ifs-ev.org

Zumal die Rohrwand nicht komplett durch-, sondern nur angebohrt wurde. Wäre das Kupferrohr durchbohrt worden, so hätte das unmittelbar das Auslaufen einer großen Menge Wasser zur Folge gehabt. **Durch die Schwächung der Rohrwand aber wurde ein sich langsam entwickelnder Schaden initiiert.** Über den ehemaligen Mieter, seine Fähigkeiten und seine Motivation ist nichts bekannt; die Spuren seiner „Wasserzeitbombe“ waren jedoch einfach zu entschlüsseln.

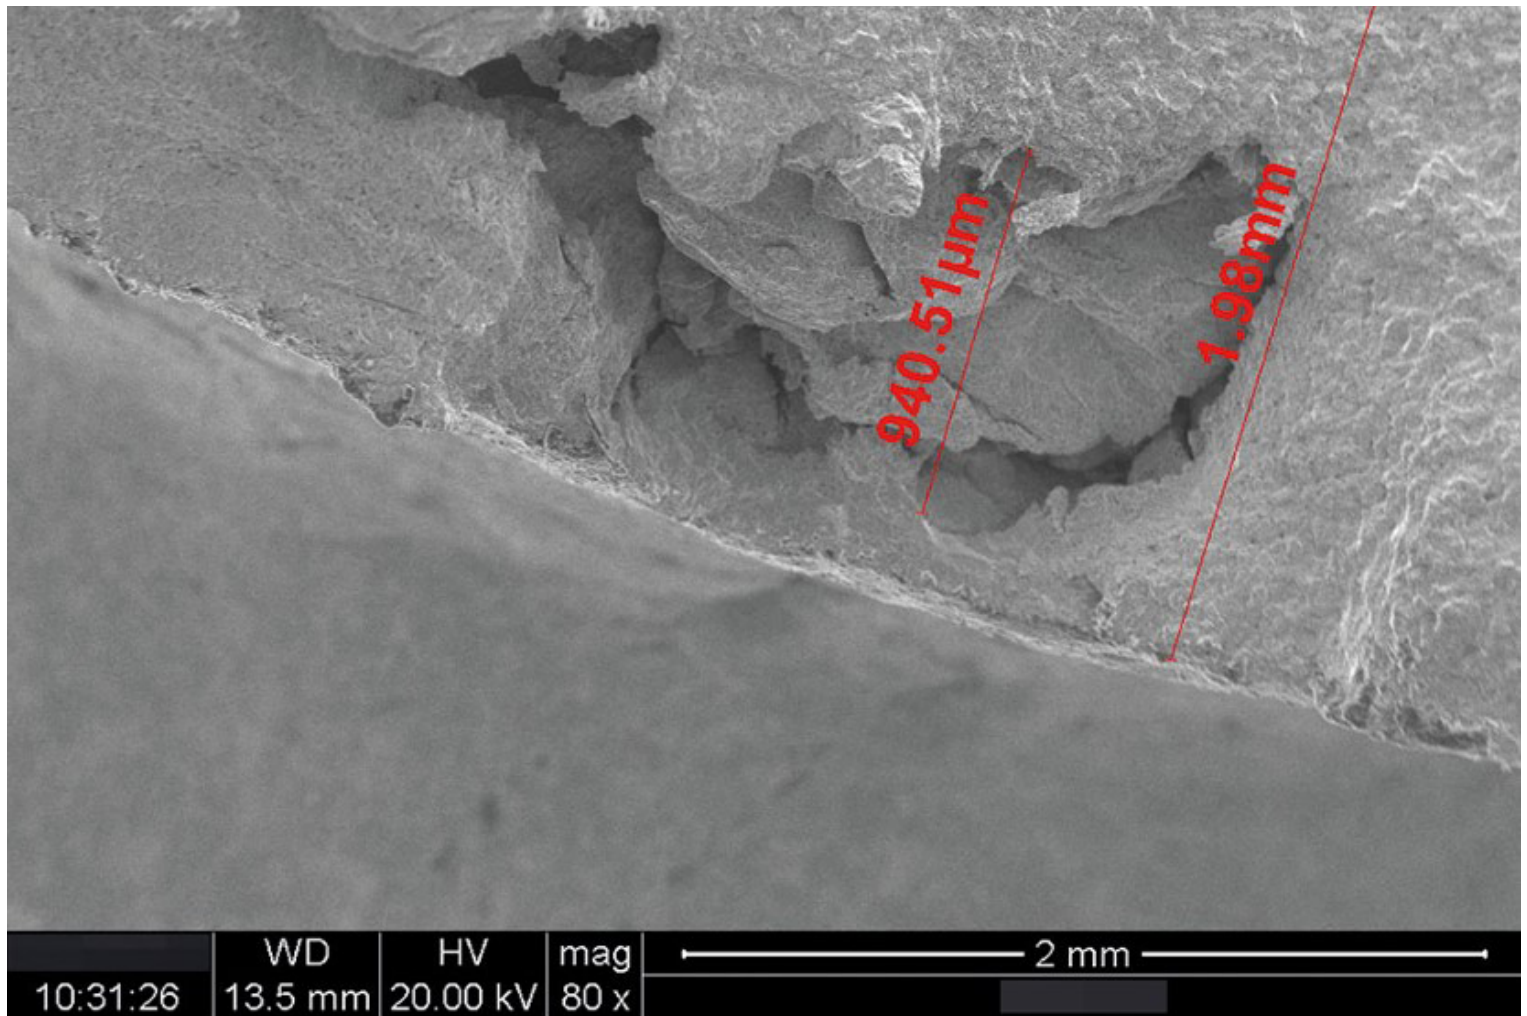
In der mikroskopischen Aufnahme zeigen sich sogenannte Lunker. Diese Hohlräume im Werkstoff schränken die Belastbarkeit ein und können zum Bruch führen. www.ifs-ev.org

Wir stellen hier drei typische Materialmängel von Messingwerkstoffen vor: Ein Klassiker in dieser Kategorie sind **Hohlräume in Gusswerkstoffen**. Dabei handelt es sich um Gießfehler, durch die die Wandstärke und damit die Belastbarkeit eines Bauteils lokal erheblich reduziert werden können. Oben ist die elektronenmikroskopische Aufnahme einer aufgetrennten Fittingwand abgebildet. Das Messing-Formstück war Teil der Kaltwasserinstallation eines erst zwei Jahre alten Wohnhauses. Durch einen **Riss im Fitting** wurde – ausgehend vom Dachgeschoss – ein erheblicher Schaden verursacht.

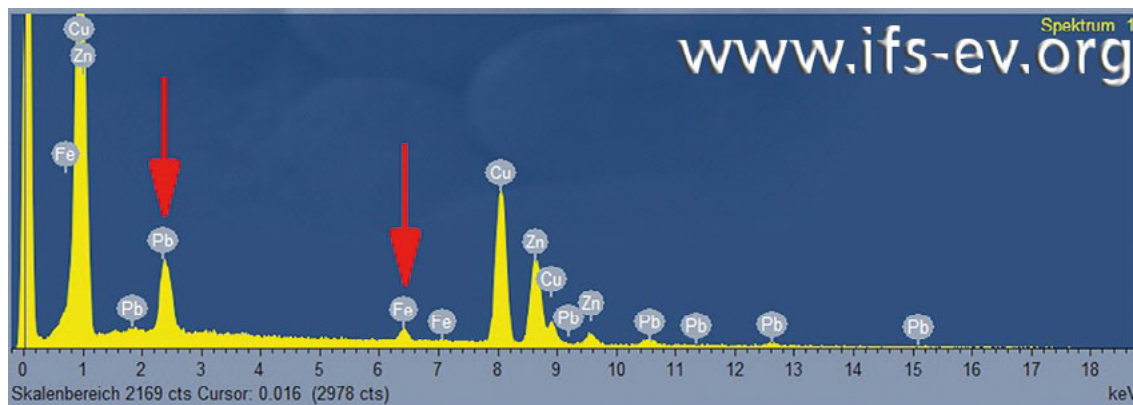
Das Elementspektrum offenbart einen zu hohen Blei- (Pb) und Eisengehalt (Fe). www.ifs-ev.org

Der Gebäudeversicherer ging von einem Installationsfehler aus, doch das Spektrum offenbarte einen erhöhten Blei- und Eisengehalt im Messing und damit einen Materialmangel. Verantwortlich war also der Hersteller.

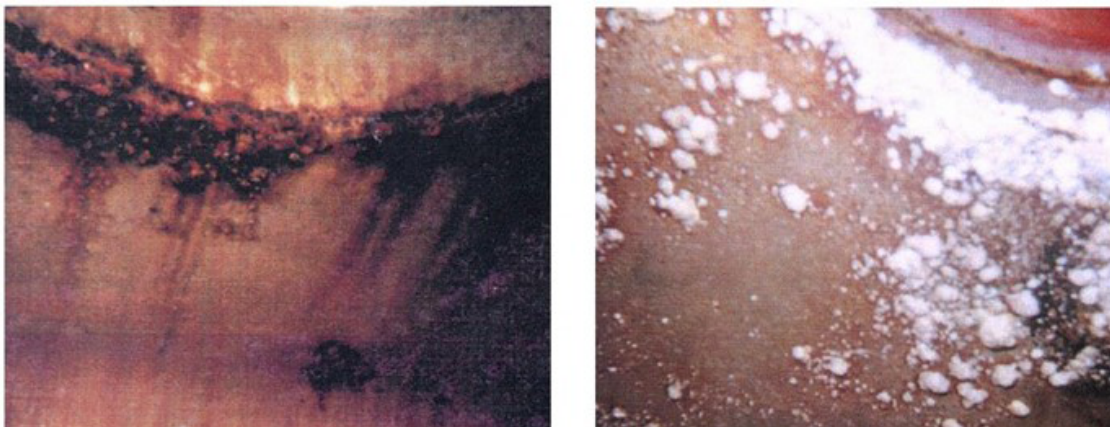
Dabei zeigt sich, dass die Karbonate von Zink und Eisen weiß und von Kupfer grün gefärbt sind. Sehr schöne Ablagerungen von weißlichem Calciumkarbonat durch die Wandalkalinität nach Gleichung (2) zeigt das rechte Bild von Bild 1, und im Vergleich dazu die braunen Eisenoxide als Korrosionsprodukte auf der linken Seite.

Bild 1: Korrosionspusteln aus Eisenoxiden (links) und Calciumkarbonat-Ablagerungen (rechts)

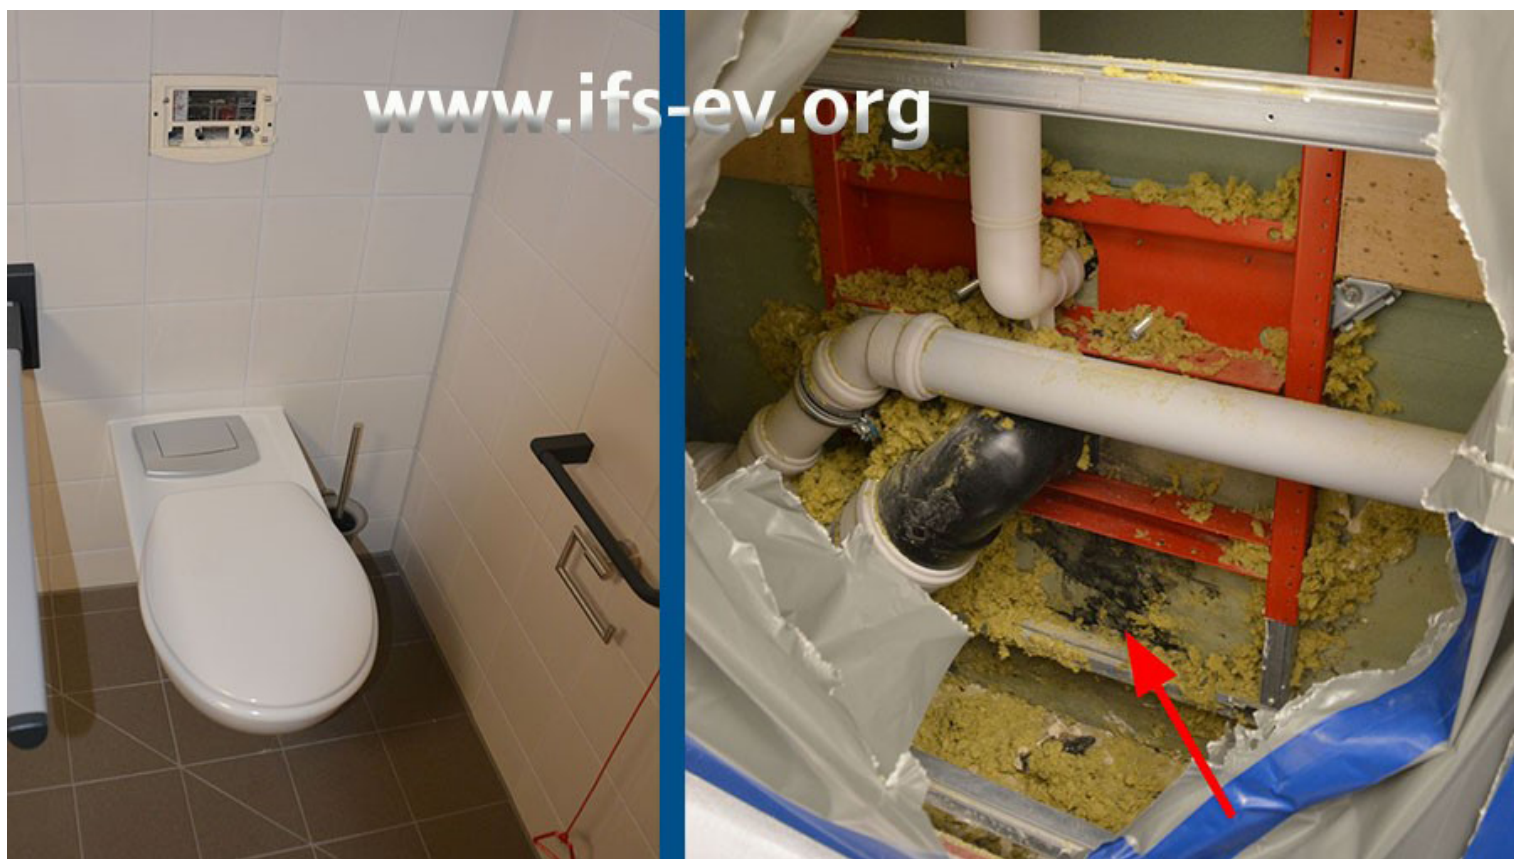
Als im Erdgeschoss eines neu gebauten Seniorenzentrums Wasser von der Decke tropfte, wurde die Firma zurate gezogen, die die Sanitärinstallation ausgeführt hatte. Eine Ansammlung von Kondenswasser, urteilte der Fachmann nach dem Öffnen der Zwischendecke. Doch er hatte die Situation falsch eingeordnet; es folgten weitere Wasserschäden. **Die Leckageortung führte zu einem WC im ersten Obergeschoss.** Es gehörte zu einem Zimmer, das drei Tage vor der ersten Schadenentdeckung erstmals bezogen wurde.

Vom Flur aus wird die Trockenbauwand hinter dem WC geöffnet. An der markierten Stelle gibt es bereits Schimmelbefall. www.ifs-ev.org

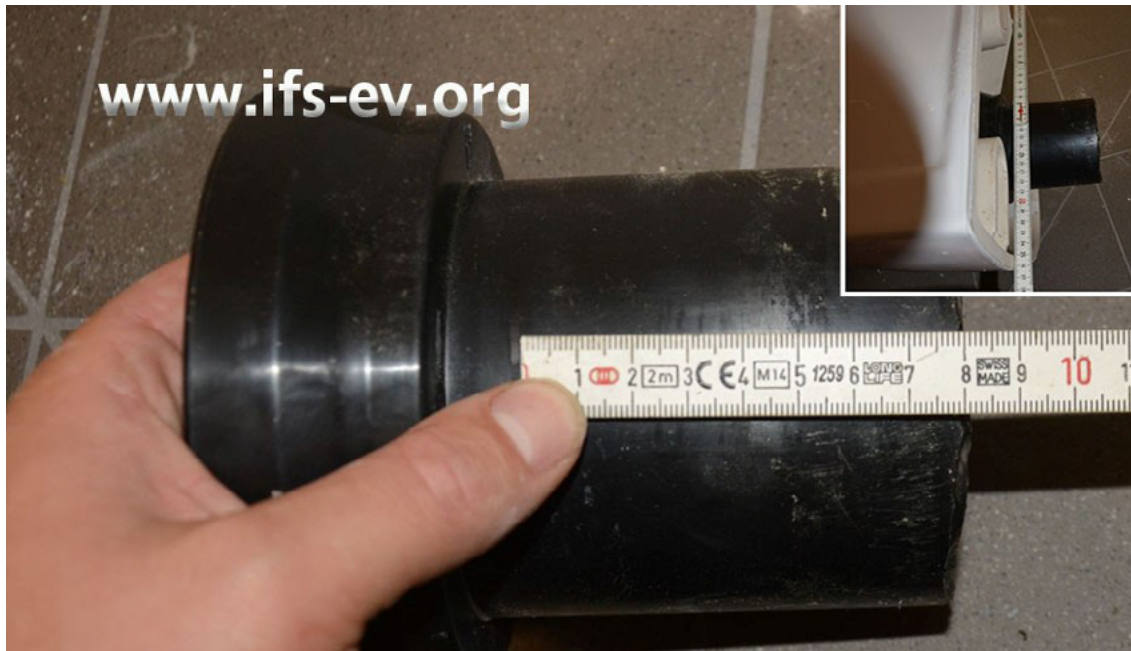
Anhand der ausgebauten Komponenten überprüfte der beauftragte IFS-Gutachter die Installation. Zunächst steckte er das Anschluss-Stück auf den Anschluss der WC-Schüssel: Acht Zentimeter lagen zwischen dem WC-Anschluss und dem Rohrende. Zwischen dem Fliesenpiegel und der Dichtung der Abwasserleitung lagen aber 8,5 Zentimeter. **Das Rohr hätte also mindestens 8,5 bis 9 cm lang sein müssen**, um überhaupt in die Dichtung eingeschoben werden zu können. Der Monteur muss sich vermessen haben, denn er hatte das Anschlussrohr zu kurz abgeschnitten.

Eine dichte Verbindung hatte an dem WC-Anschluss also von Anfang an nicht bestanden. Von der ersten Benutzung an konnte Abwasser austreten. **Installationsfehler haben in den Ursachenstatistiken des IFS seit Jahren einen Anteil von etwa vierzig Prozent an den untersuchten Wasserschäden.**

Mithilfe der WC-Schüssel wird die Einschubtiefe des Anschlussrohres markiert und dann gemessen: Sie beträgt acht Zentimeter. www.ifs-ev.org.

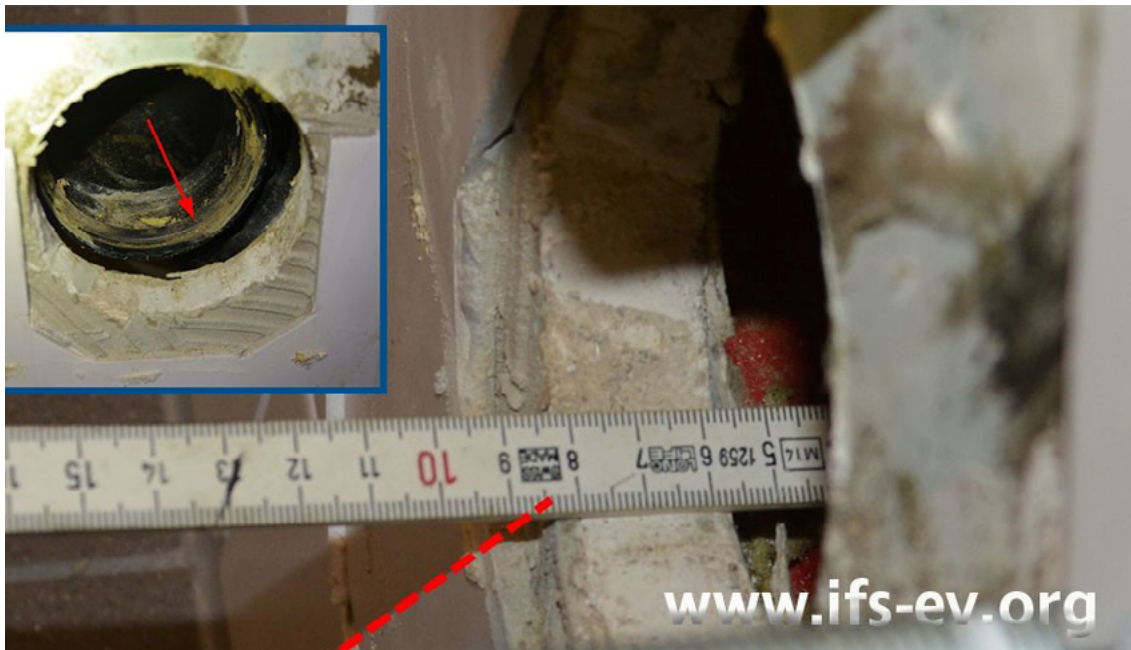
Auf dem kleinen Foto ist die Dichtung am Abflussrohr markiert. Zwischen Fliesenspiegel und Dichtung liegen 8,5 Zentimeter. www.ifs-ev.org.
