Vermessen, verbaut, falsch eingeordnet Im Neubau – Sanitärinstallation tropfte in die Zwischendecke

Ein Gastbeitrag des Institutes für Schadenverhütung und Schadenforschung der öffentlichen Versicherer, IFS e.V. Weitere Informationen unter www.ifs-ev.org.

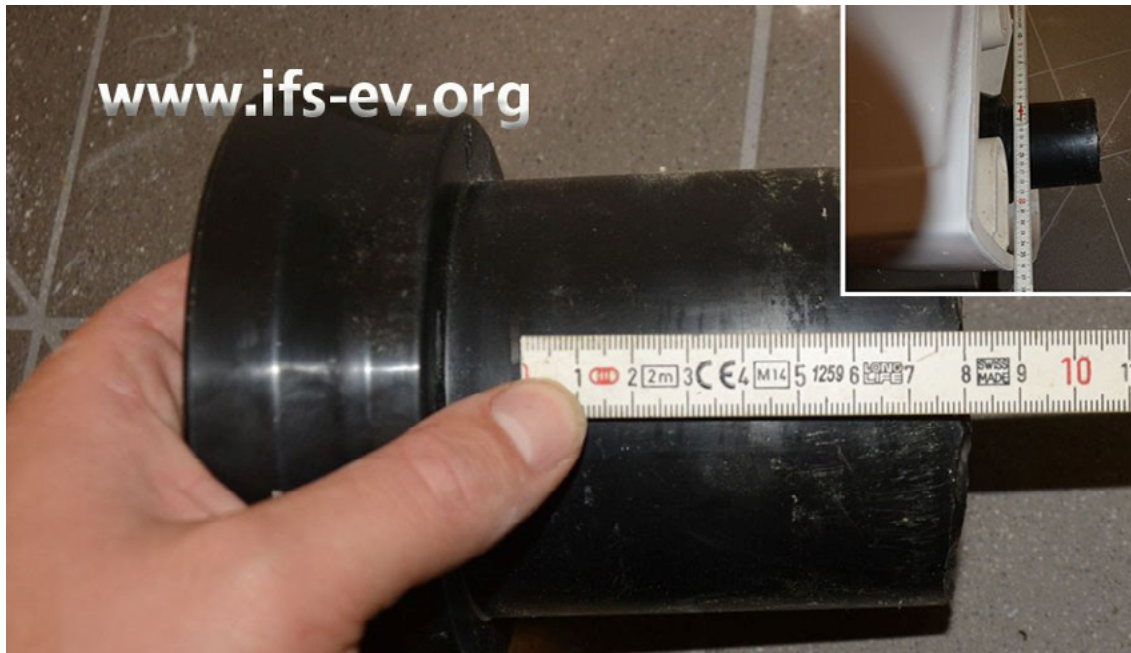
Anhand der ausgebauten Komponenten überprüfte der beauftragte IFS-Gutachter die Installation. Zunächst steckte er das Anschluss-Stück auf den Anschluss der WC-Schüssel: Acht Zentimeter lagen zwischen dem WC-Anschluss und dem Rohrende. Zwischen dem Fliesenpiegel und der Dichtung der Abwasserleitung lagen aber 8,5 Zentimeter. **Das Rohr hätte also mindestens 8,5 bis 9 cm lang sein müssen**, um überhaupt in die Dichtung eingeschoben werden zu können. Der Monteur muss sich vermessen haben, denn er hatte das Anschlussrohr zu kurz abgeschnitten.

Mithilfe der WC-Schüssel wird die Einschubtiefe des Anschlussrohres markiert und dann gemessen: Sie beträgt acht Zentimeter. www.ifs-ev.org.
