Materialfehler

Messing-Formstück – Materialfehler sind bei der Installation nicht erkennbar, aber Schäden können auch nach Jahren auftreten

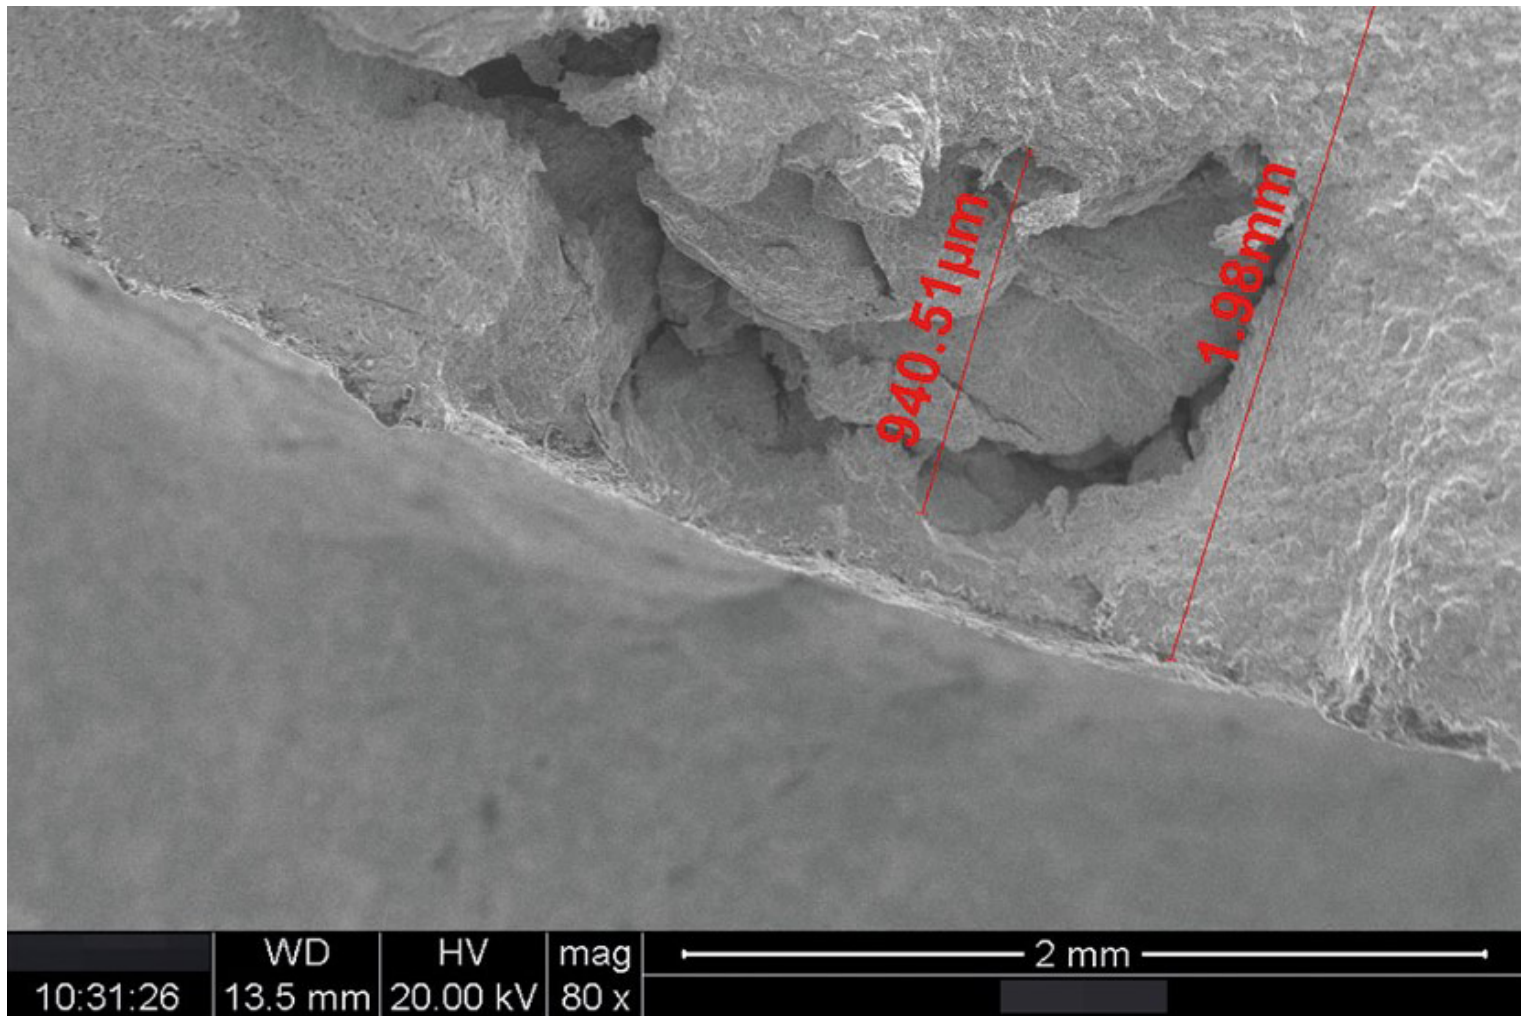
In der mikroskopischen Aufnahme zeigen sich sogenannte Lunker. Diese Hohlräume im Werkstoff schränken die Belastbarkeit ein und können zum Bruch führen. www.ifs-ev.org

Wir stellen hier drei typische Materialmängel von Messingwerkstoffen vor: Ein Klassiker in dieser Kategorie sind **Hohlräume in Gusswerkstoffen**. Dabei handelt es sich um Gießfehler, durch die die Wandstärke und damit die Belastbarkeit eines Bauteils lokal erheblich reduziert werden können. Oben ist die elektronenmikroskopische Aufnahme einer aufgetrennten Fittingwand abgebildet. Das Messing-Formstück war Teil der Kaltwasserinstallation eines erst zwei Jahre alten Wohnhauses. Durch einen **Riss im Fitting** wurde – ausgehend vom Dachgeschoss – ein erheblicher Schaden verursacht.
