## Keine Ordnung im Lager

# Edelstahl oder nicht – Verwechslungen möglich

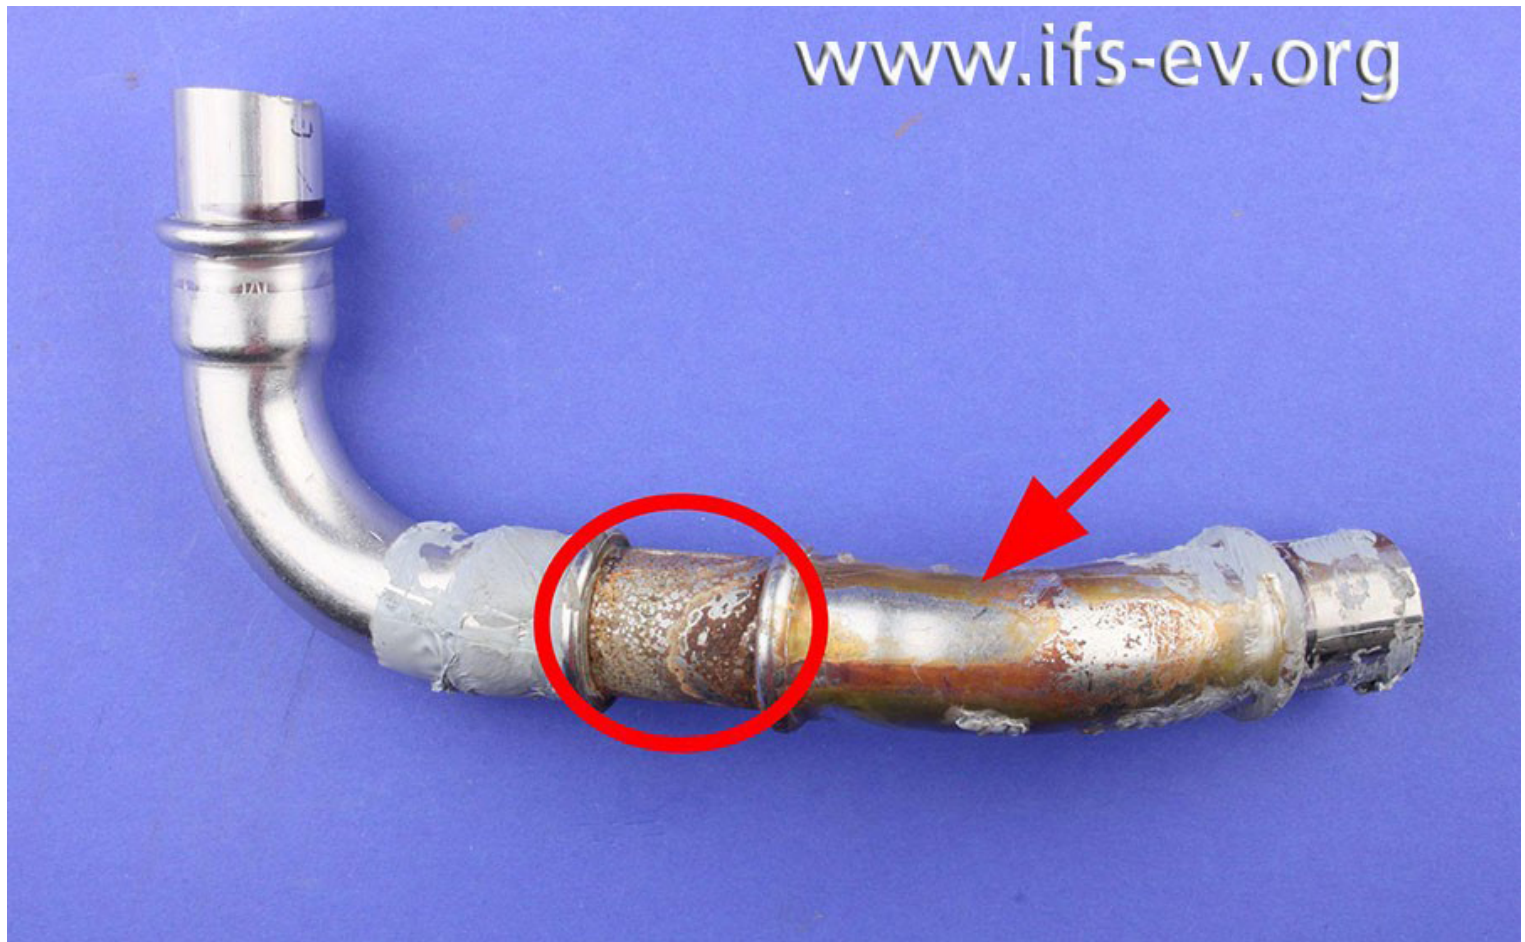
Zwei Bögen und ein kurzes Rohrstück, durch Pressverbindungen miteinander verbunden. Ist das die Leckagestelle? [www.ifs-ev.org](http://www.ifs-ev.org).

Der Abschnitt der Warmwasserleitung, in dem sich die Leckage befand, wurde zur Untersuchung ins IFS geschickt. Er bestand aus zwei Bögen und einem kurzen Rohrstück, die über Pressverbindungen miteinander verbunden waren. Schon von außen fiel auf, dass der kurze Rohrabschnitt in der Mitte korrodiert war, die Bögen hingegen nicht.

Das kurze Rohrstück zwischen den beiden Bögen ist korrodiert; an dem 45°-Bogen rechts sind lediglich Ablaufspuren zu sehen (Pfeil).

Durch eine Röntgenmikroanalyse ermittelte die Gutachterin die elementare Zusammensetzung der Werkstoffe. Beide Bögen bestanden aus Edelstahl. Das kurze Rohrstück in der Mitte war jedoch aus unlegiertem Stahl gefertigt und damit für den Einsatz in Trinkwasserleitungen nicht geeignet. Der Installateur hatte bei diesem kurzen Abschnitt zu einem von außen verzinkten, von innen aber nicht korrosionsgeschützten Rohrtyp gegriffen, der für Heizungswasserinstallationen vorgesehen ist. Durch den Sauerstoff in der Warmwasserleitung musste es bei dieser Wahl zu Innenkorrosion kommen.

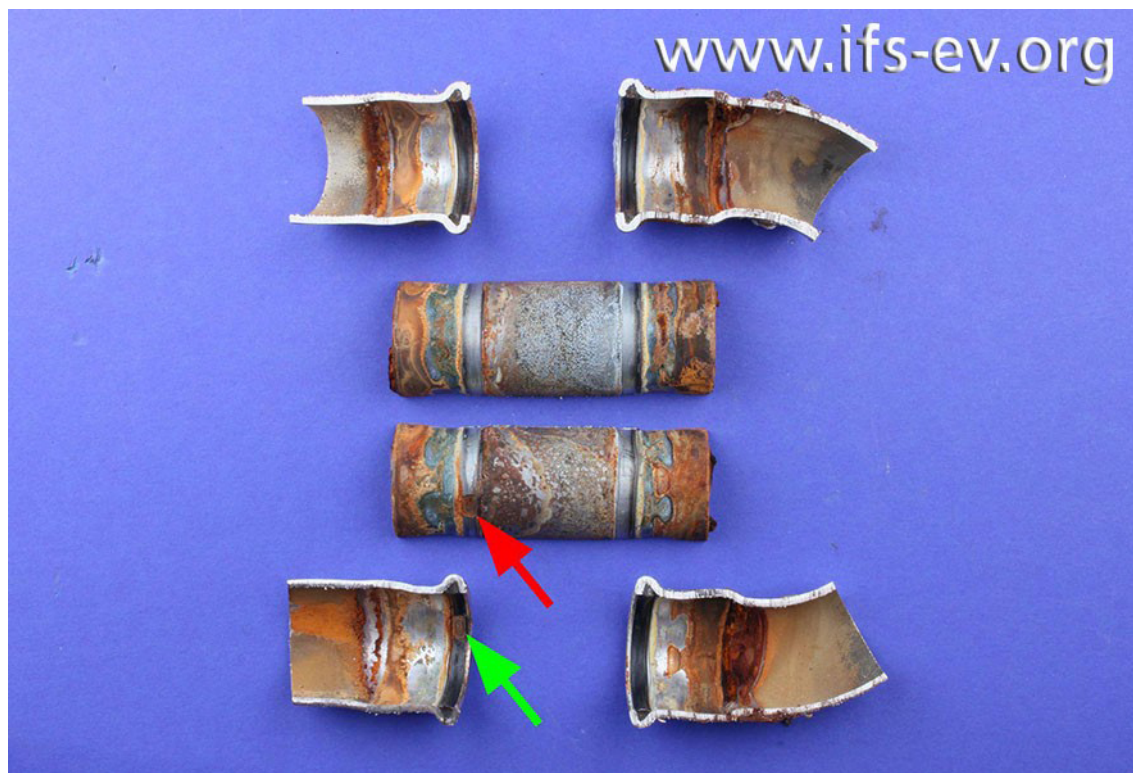
Bei der Dichtigkeitsprüfung mit Druckluft im Wasserbad zeigte sich eine Undichtigkeit an einer der Pressverbindungen. Die Gutachterin trennte den Leitungsabschnitt auf und fand an besagter Stelle eine runde, bräunliche Verfärbung. Die Innenwand des kurzen Rohrstücks war stark korrodiert, wie auf Bild 3 deutlich zu sehen ist. Nachdem die Gutachterin den Bereich der auffälligen Verfärbung mit Entroster behandelt hatte, kam ein Wanddurchbruch zum Vorschein: die Leckagestelle.

Das Rohrstück und die Pressverbindungen werden aufgetrennt. Dabei fällt eine runde, bräunliche Verfärbung auf (Pfeile). [www.ifs-ev.org](http://www.ifs-ev.org).

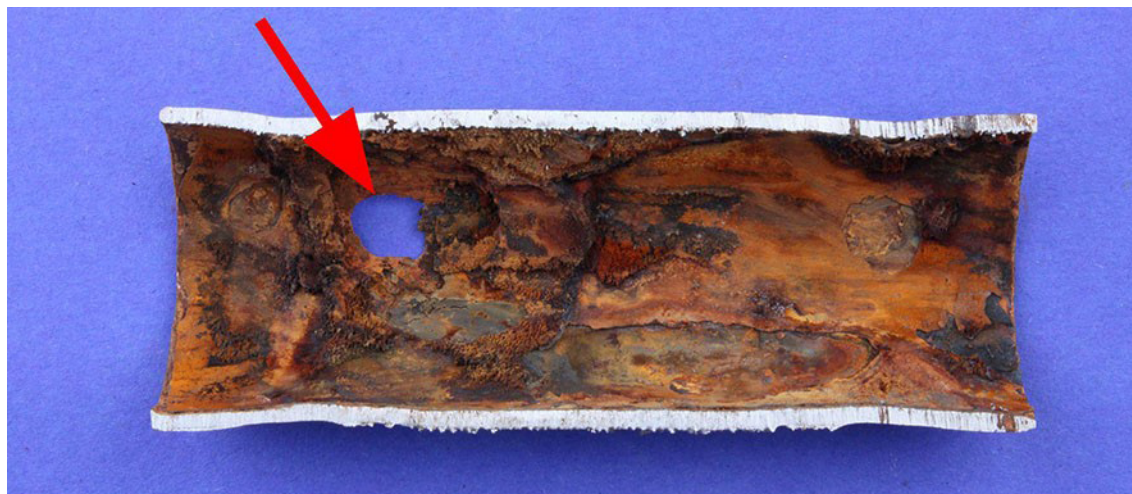
An dieser Stelle befindet sich ein Wanddurchbruch mit einem Durchmesser von etwa 6 mm. [www.ifs-ev.org](http://www.ifs-ev.org).
