Gas-Durchlauferhitzer

Monteur ändert geräteinterne Verbindung – Tage später stand die Wohnung unter Wasser

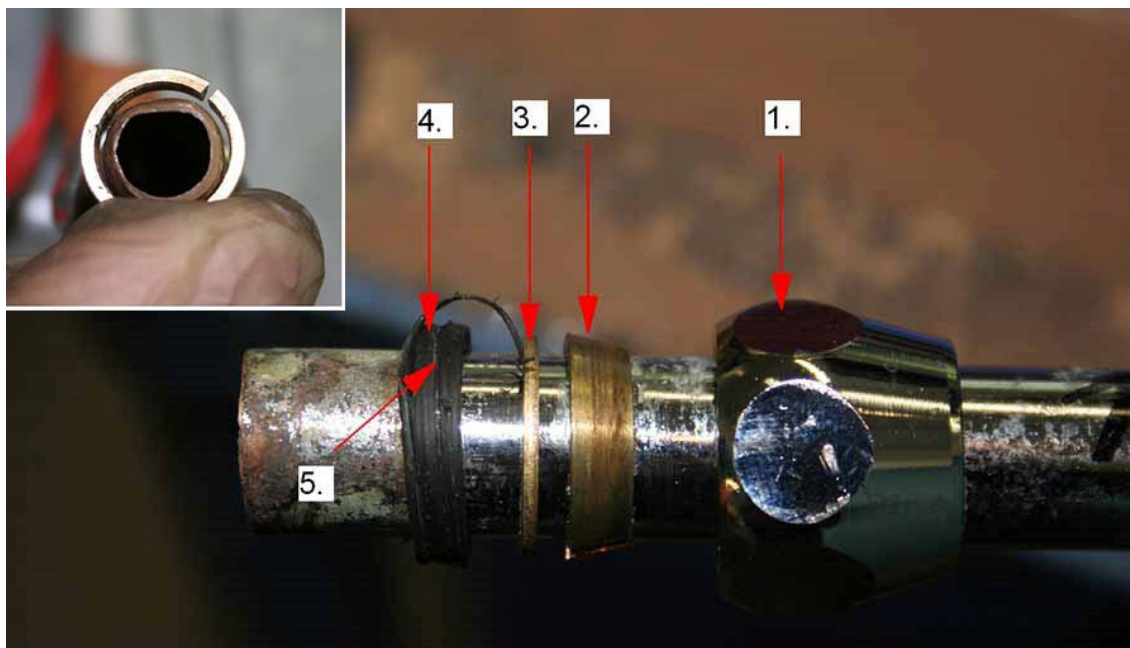
Er löste die Verschraubung – alle vorgesehenen Teile waren vorhanden (siehe Bild 3). Doch die Klemmringverschraubung selbst war an dieser Stelle nicht vorgesehen. Schon ihre verformte und eingeschnürte Dichtung wies darauf hin, dass hier etwas nicht zusammenpasste. Die Verschraubung war für Rohre mit einem Außendurchmesser von 12 mm vorgesehen; die Anschlussleitung hatte jedoch nur 11 mm. Eine dauerhaft dichte, feste Verbindung konnte mit diesen Komponenten nicht hergestellt werden.

Die Verschraubung besteht aus Überwurf (1), geschlitztem Konusring (2), Druckscheibe (3) und Polymerdichtung (4). Letztere ist eingeschnürt und verformt (5). Das kleine Bild zeigt den Spalt zwischen der Anschlussleitung und dem aufgeschobenen Konusring. www.ifs-ev.org.

Überwurfverschraubung verbunden sein sollten. Anhand der Seriennummer konnte der Gutachter nachvollziehen, dass die Fachfirma bei der Reparatur unter anderem den Generator ausgetauscht hatte. Dabei wurde eine Anschlussleitung mit der ungeeigneten Klemmringverschraubung angeschlossen.
