Forum Leitungswasser  
Alles rund um die Leckage-  
Prävention

**Herausgeber:**  
Initiative Schadenprävention

# Editorial

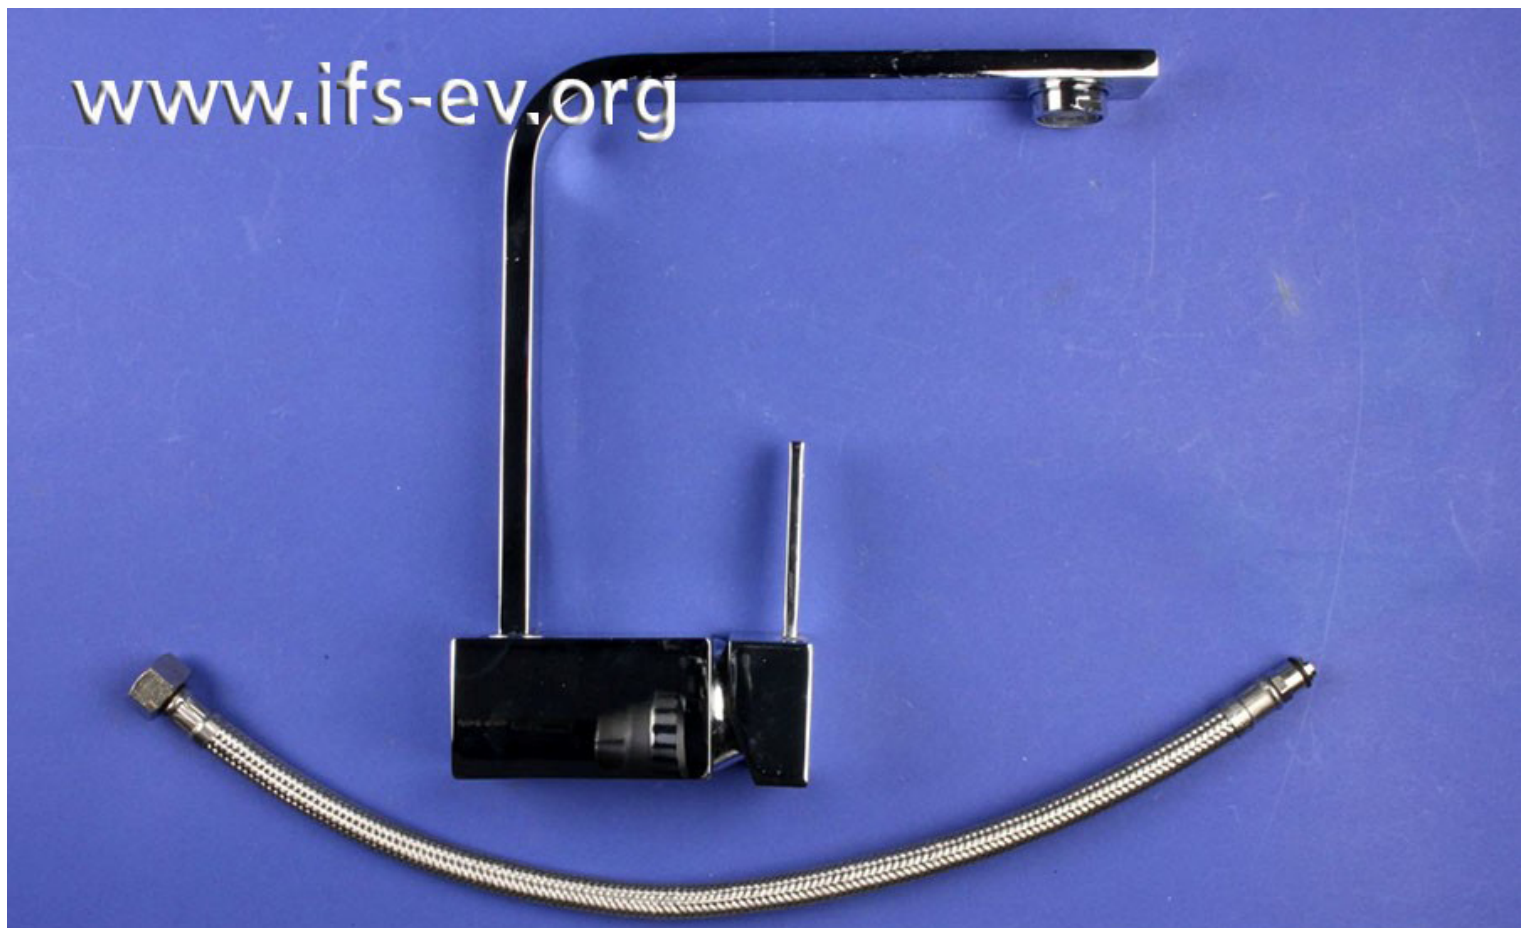
Noch keinen Monat lag es zurück, dass in der hier betroffenen Etagenwohnung eine neue Küchenzeile eingebaut wurde. Die Spültischarmatur hatte der Mieter selbst gekauft und montiert. Leider währte die Freude über die Neuanschaffung nicht lange, denn nun lief Wasser aus dem Spülenunterschrank und überschwemmte die Wohnung sowie die darunter liegenden Räume: Am Warmwasseranschluss war der Zulaufschlauch abgerissen. Zur Ermittlung der Schadenursache erhielt das IFS die Armatur aus verchromtem Messing nebst Anschlussschlauch. Der Schlauch vom Kaltwasseranschluss fehlte, war aber auch für die Untersuchung nicht von Bedeutung.

Das IFS erhält die Armatur mit einem der beiden Anschlussschläuche zur Untersuchung. [www.ifs-ev.org](http://www.ifs-ev.org).

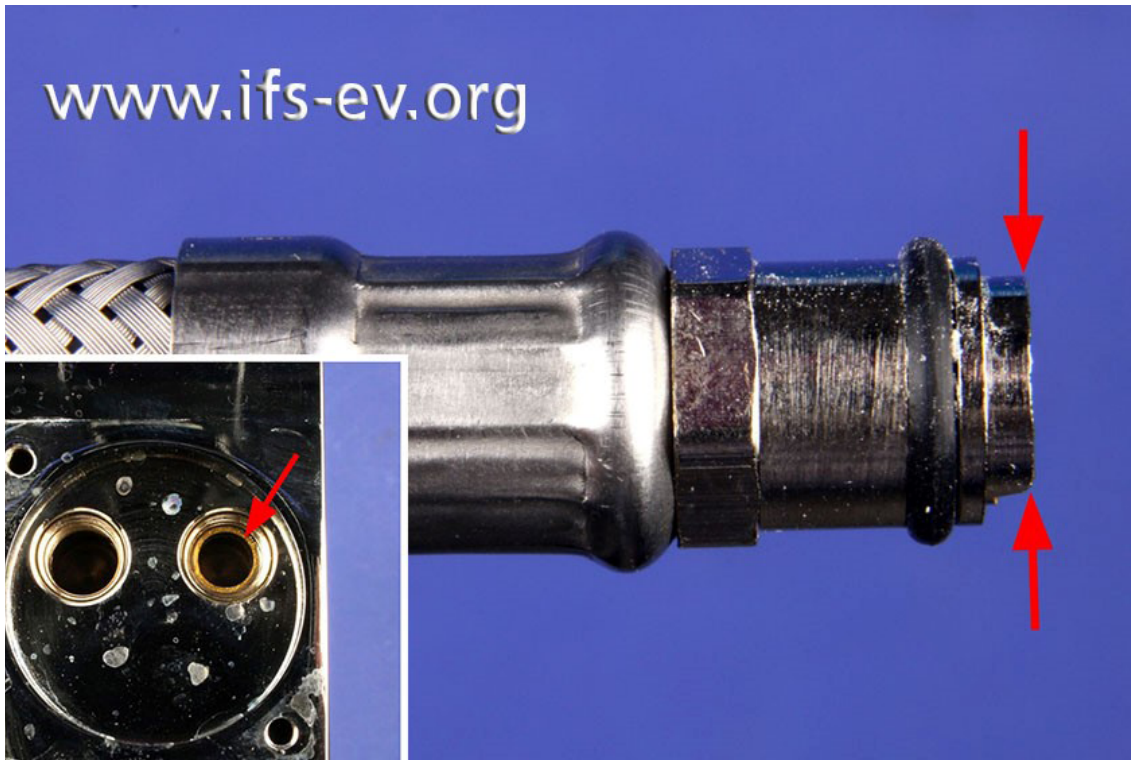
Das Bild auf der nächsten Seite zeigt die Bruchstelle: Der Anschlussstutzen ist in einer Nut kurz hinter dem Gewinde rundum abgebrochen. Eine O-Ringdichtung, die sich ursprünglich in der Nut befunden hatte, ist – wie der Kaltwasserschlauch – nicht im IFS angekommen. Auf dem kleinen Foto ist der Blick auf das Armaturgehäuse zu sehen. An der markierten Stelle steckt darin das abgebrochene Teilstück des Anschlussstutzens. Der zuständige Gutachter sah sich den Stutzen und die Bruchflächen näher an: Im Bruchbereich betrug die Wandstärke des Messing-Bauteils mit einem Durchmesser von 8,3 mm nur knapp 0,6 mm. Das ist sehr dünnwandig.

Durch eine sehr geringe Materialstärke wird der entsprechende Bereich bei der Montage und im Betrieb stark belastet – Zugspannungen entstehen. Zugspannungen im Messing führen in der Regel zu Spannungsrisskorrosion, und genau das hatte zum Bruch des Anschlussstutzens geführt. Neben der zu geringen Wandstärke fand der Gutachter noch weitere Produktmängel: Bei der elektronenmikroskopischen Untersuchung der Bruchflächen zeigten sich Hohlräume im Messing, die bei der Herstellung entstehen können. Auch diese Einschlüsse hatten das Material geschwächt und die Entstehung von Zugspannungen begünstigt. Zudem entsprach die Materialzusammensetzung keiner bekannten Messinglegierung und war damit für Trinkwasserinstallationen nicht geeignet. Das IFS hatte die Armatur in der originalen Verpackung erhalten.

Demnach wurde sie von einem chinesischen Hersteller produziert. Prüfzeichen, die eine Eignung für den Einsatz in Trinkwasserinstallationen angezeigt hätten, gab es nicht. Ein Fachbetrieb hätte die Installation der Armatur ablehnen müssen; der Mieter, der in diesem Fall selbst zur Werkzeugkiste gegriffen hatte, konnte die mangelhafte Produktqualität sicher nicht erkennen.

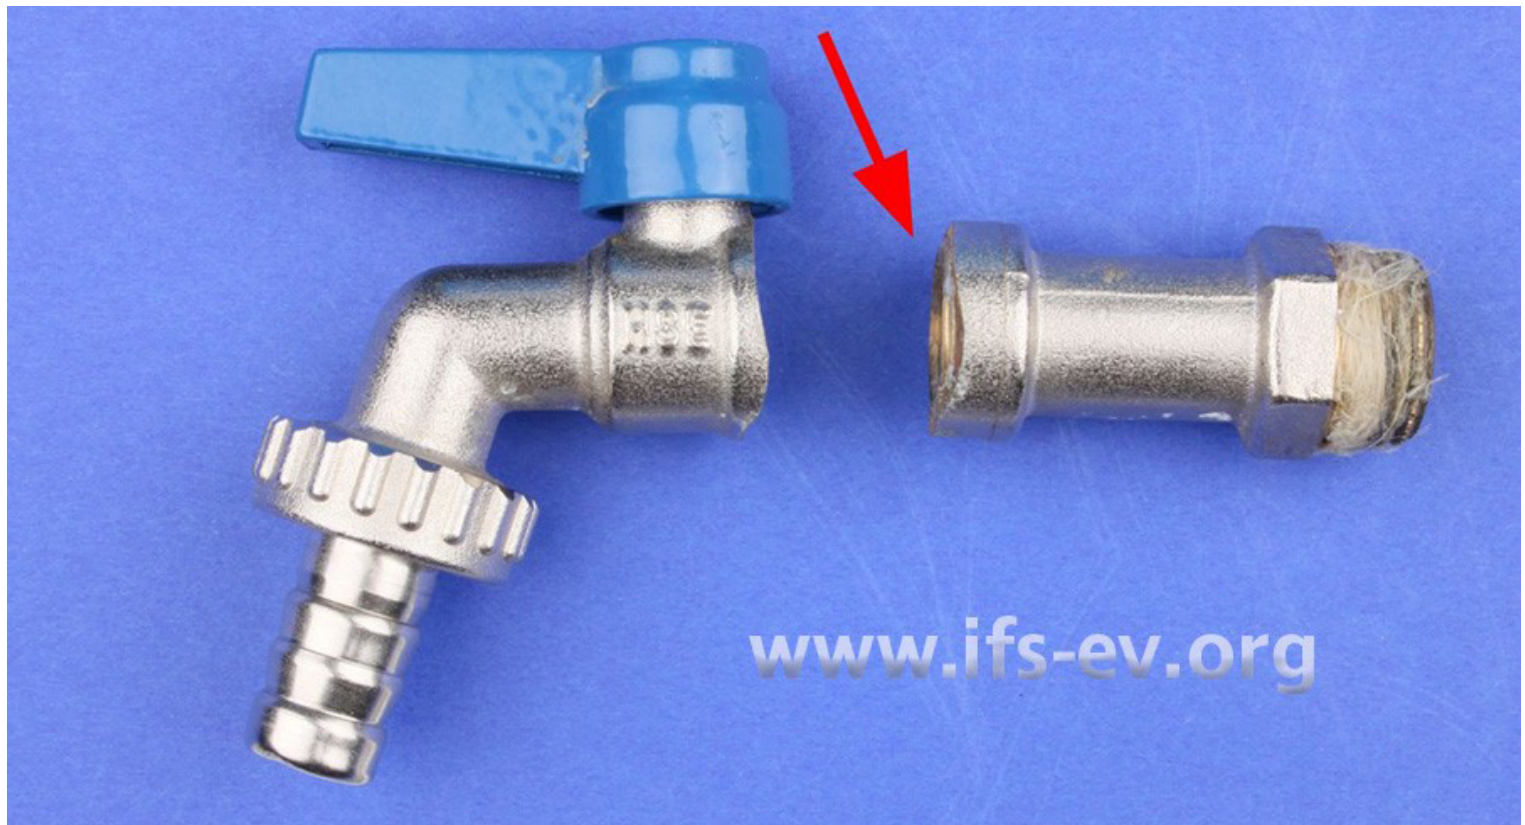
Kugelhahn ist umlaufend gebrochen [www.ifs-ev.org](http://www.ifs-ev.org).

Die Untersuchung des schadenursächlichen Kugelhahns im IFS führte in eine ganz andere Richtung: Der Hahn war aus Messing hergestellt und im Bereich des Kugelsitzes umlaufend abgebrochen. Anzeichen für eine äußere Krafteinwirkung oder für einen Produktmangel gab es nicht. Im Rasterelektronenmikroskop (REM) zeigte die Bruchfläche das Bild eines verformungsarmen Bruchverlaufs mit interkristallinen Bruchstrukturen. Dies sind typische Merkmale einer Spannungsrisskorrosion.

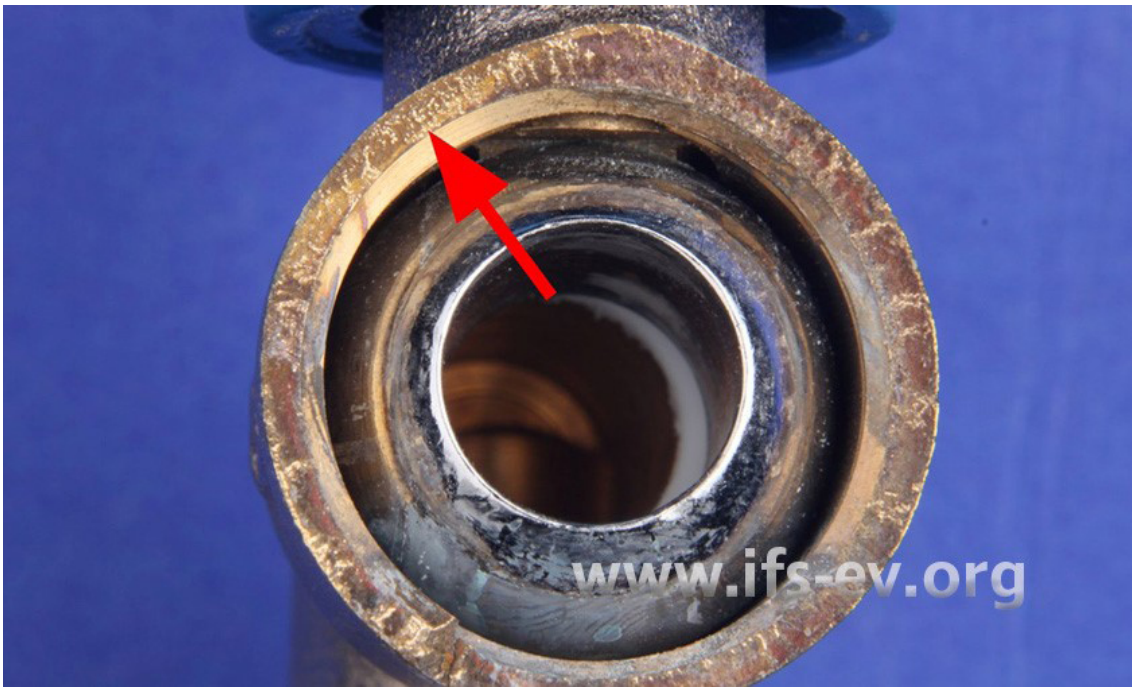
Der Kugelhahn ist im Bereich eines innenliegenden Gewindes umlaufend gebrochen. Doch wodurch kann diese entstehen? Spannungsrisskorrosion benötigt zeitgleich drei Voraussetzungen: einen Werkstoff, der dafür anfällig ist, ein Korrosionsmedium und überhöhte Zugspannungen. Messing ist ein solcher Werkstoff, der für diese Korrosionsform anfällig ist. Im Herstellungsprozess entstehen im Material mechanische Eigenspannungen. Wenn allerdings nach der Fertigung beim Hersteller der Werkstoff einem sogenannten

Blick auf den Kugelsitz: Der Pfeil markiert die Bruchfläche im Gewinde. [www.ifs-ev.org](http://www.ifs-ev.org).

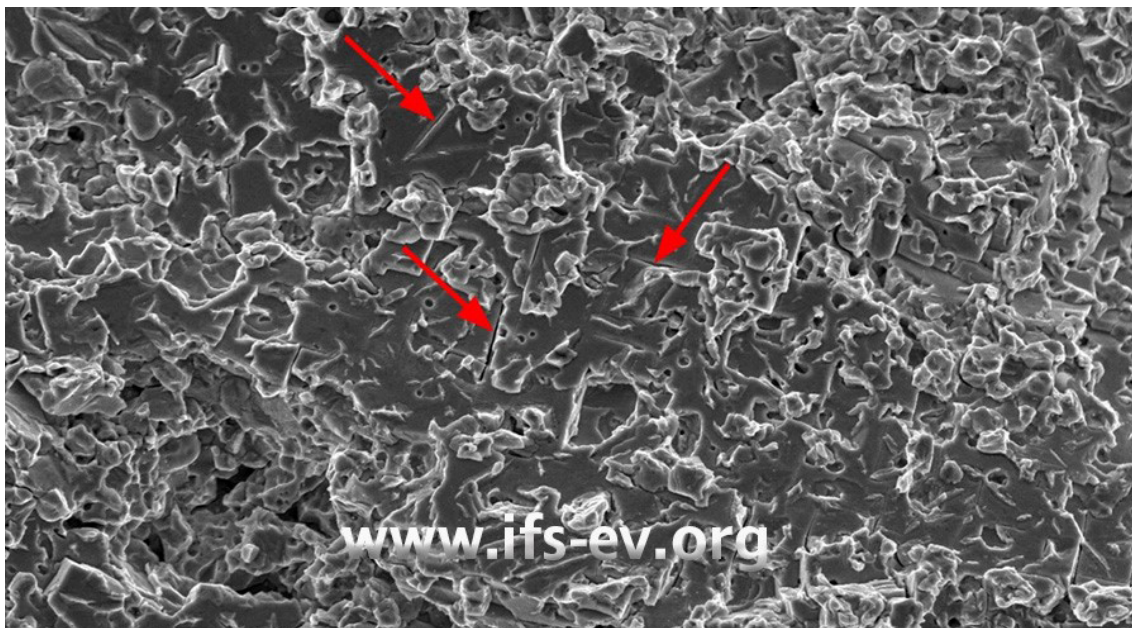
Entspannungsglühn unterzogen wird, werden diese Spannungen abgebaut, der Werkstoff wird „thermisch entspannt“. Damit ist er auch für den Einsatz in Trinkwasserinstallationen geeignet – der dort vorhandene Sauerstoff kann aufgrund der dann fehlenden Materialeigenspannungen keine Spannungsrisskorrosion mehr auslösen. Anders in Heizungsinstallationen: Dort ist ohnehin kaum Sauerstoff im Wasser vorhanden, so dass selbst bei vorhandenen Materialspannungen keine Spannungsrisskorrosion entstehen kann. Die Hersteller von Bauteilen nutzen das und sparen für Heizungsbauteile den Schritt des Entspannungsglühens ein. Der Nachteil, der sich daraus ergibt: Als Installateur muss man darauf achten, keine Heizungsbauteile in Trinkwasserinstallationen einzubauen. Im vorliegenden Schadenfall zeigte die Härtemessung im Messingwerkstoff, dass die vorhandenen Werte für den Einsatz in Trinkwasserinstallationen zu hoch waren. Eine Nachfrage beim Hersteller ergab, dass der Kugelhahn nicht für Trinkwasser geeignet und zugelassen

REM-Aufnahme der Bruchfläche: In der 2.400-fachen Vergrößerung zeigt sich ein verformungsarmer Bruchverlauf mit interkristallinen Strukturen (Pfeile). [www.ifs-ev.org](http://www.ifs-ev.org).

war. Es handelte sich um ein Bauteil für Heizungsinstallationen. Der Schaden war also auf den Einbau eines falschen Bauteils durch den Installateur zurückzuführen. Gleichwohl hätten die Hausbesitzer den Schaden erheblich verringern können, wenn sie während ihrer Abwesenheit in dem nicht ständig bewohnten Haus den Haupthahn geschlossen hätten. (Ma)

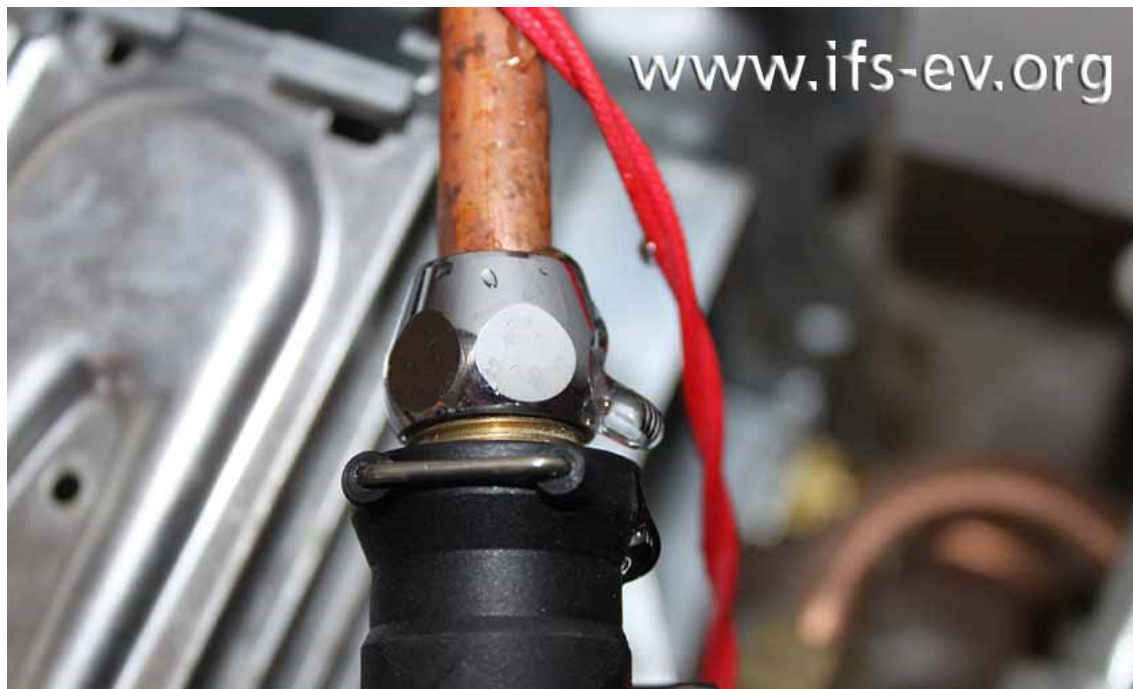
Das IFS untersuchte das Gerät zunächst vor Ort und anschließend im Labor: Es gab eine undichte Verbindung an einer der beiden Anschlussleitungen zwischen dem Geräteheizkörper und dem Generator, der die Elektronik des Durchlauferhitzers mit Spannung versorgte. Dem Gutachter fiel auf, dass einer der Anschlüsse mit einer Überwurfverschraubung und einer Flachdichtung ausgeführt war, während der zweite – an dem sich die Leckage befand – mit einer Klemmringverschraubung hergestellt wurde.

Die undichte Klemmringverschraubung. [www.ifs-ev.org](http://www.ifs-ev.org).

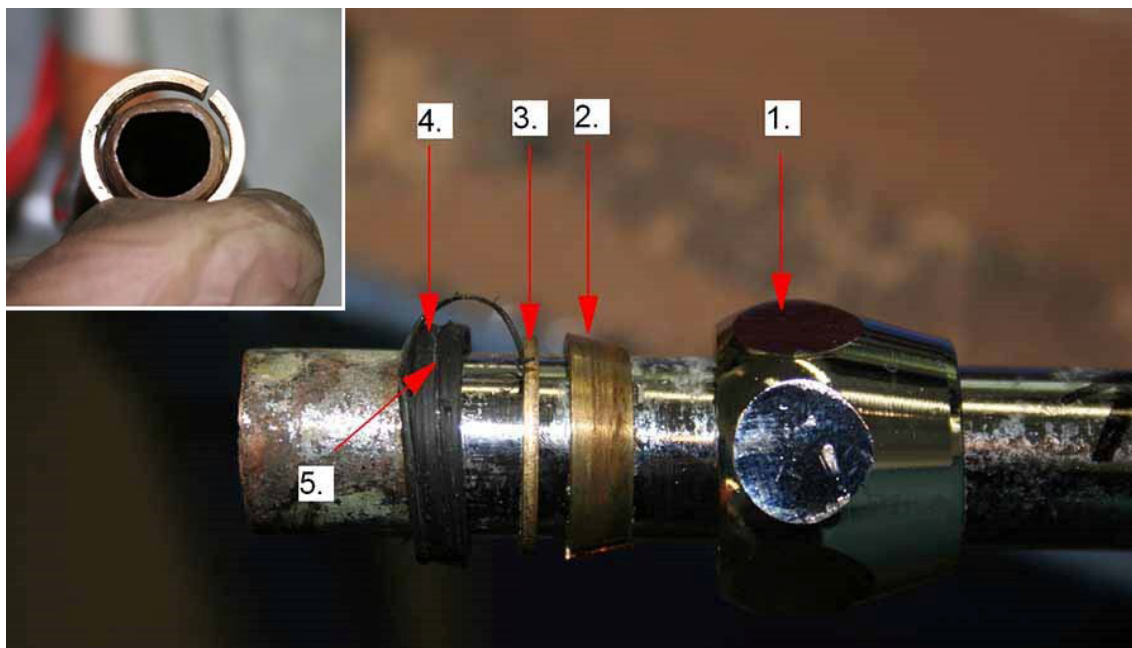
Der Gutachter sah sich die Explosionszeichnung des Durchlauferhitzers an und fand das Untersuchungsergebnis bestätigt. Auf einer solchen Zeichnung werden die Komponenten eines Gerätes in der richtigen Anordnung, aber getrennt dargestellt. Auf der Zeichnung war zu sehen, dass beide Anschlüsse mit einer

Die Verschraubung besteht aus Überwurf (1), geschlitztem Konusring (2), Druckscheibe (3) und Polymerdichtung (4). Letztere ist eingeschnürt und verformt (5). Das kleine Bild zeigt den Spalt zwischen der Anschlussleitung und dem aufgeschobenen Konusring. [www.ifs-ev.org](http://www.ifs-ev.org).

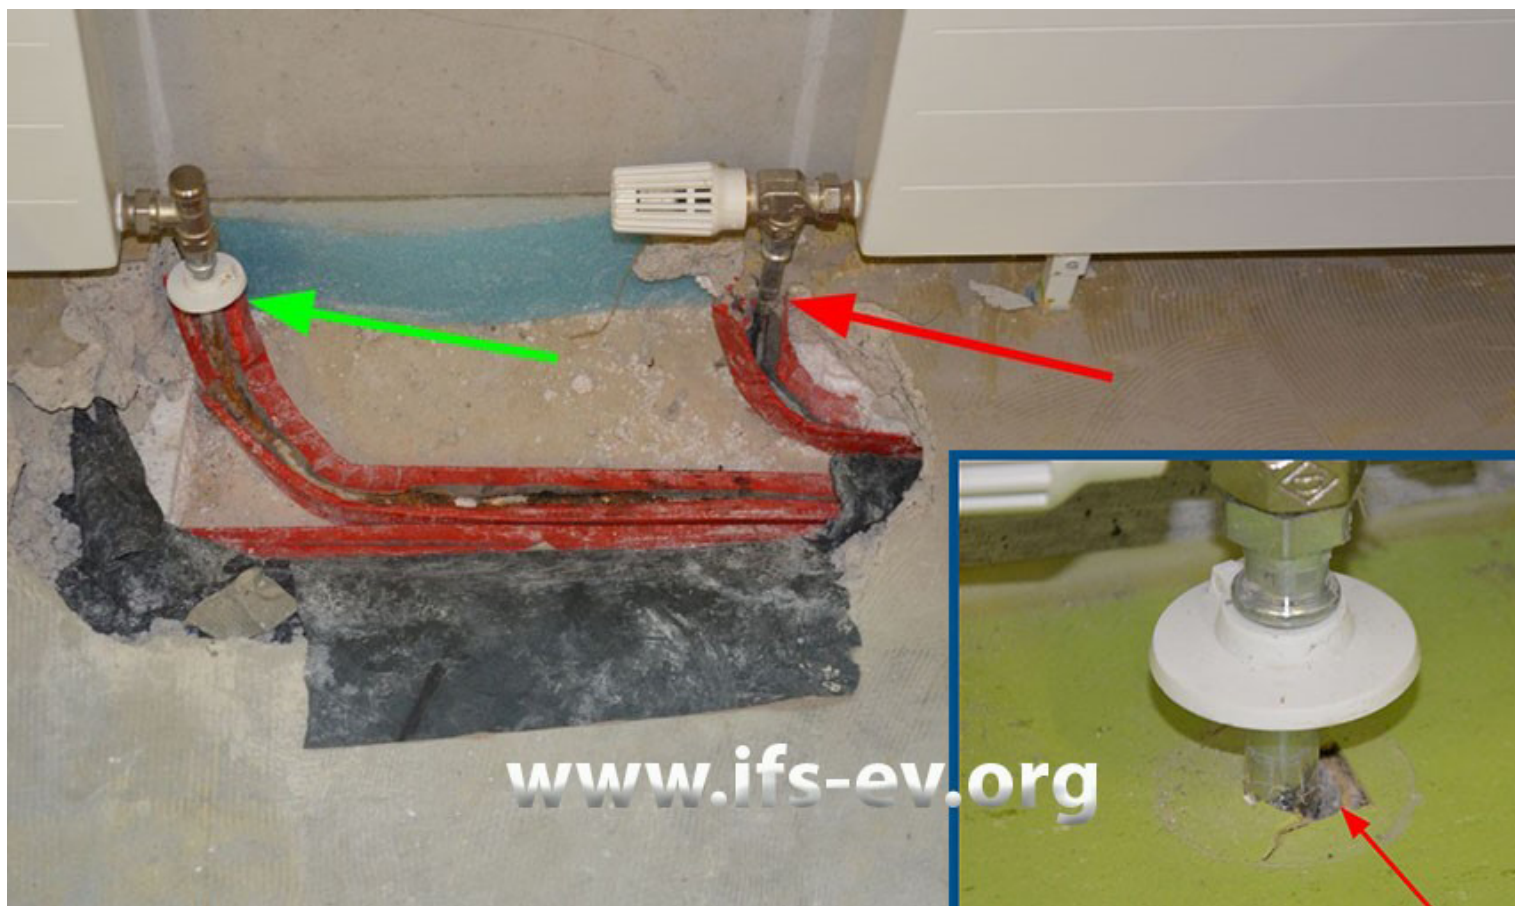
Drei Jahre nach der Fertigstellung des Gebäudes tropfte in einem Schülerwohnheim Wasser von der Decke. Auf der Suche nach der Ursache stieß man auf eine Leckage im Bereich der Heizungsleitung. Wie sich zeigen sollte, handelte es sich dabei nicht um eine einzelne Fehlerstelle. Im Umfeld der Leckage wurde der Fußboden zwischen zwei Heizkörpern geöffnet. Sowohl am Rücklauf des einen Heizkörpers als auch am Vorlauf des anderen waren die Heizungsrohre aus C-Stahl von außen stark korrodiert.

Zwischen dem Vorlauf des rechten Heizkörpers (roter Pfeil) und dem Rücklauf des linken (grüner Pfeil) wurde der Fußboden geöffnet. Das kleine Bild zeigt einen Heizkörperanschluss aus einem anderen Raum. [www.ifs-ev.org](http://www.ifs-ev.org).

Dieses Schadenbild sehen IFS-Gutachter häufig, und es ist oft auf einen typischen Installationsmangel zurückzuführen: Die Rohre liegen, wie man auf den Fotos erkennen kann, in roten Dämmschläuchen. Sie sind für die nicht korrosionsbeständigen Rohre ein üblicher Korrosionsschutz. Allerdings nur, wenn keine Feuchtigkeit in den Schlauch gerät. Die Schläuche dürfen nicht zu kurz abgelängt werden. Ansonsten kann beim Aufbau des Fußbodens etwas von der als Ausgleichsschicht verwendeten Spachtelmasse in den Dämmschlauch gelangen.

Die feuchte Spachtelmasse trocknet im oberen Bereich zuerst und schließt die Feuchtigkeit im dahinter liegenden Teil ein. Damit ist das Heizungsrohr dauerhaft Feuchtigkeit ausgesetzt und korrodiert. Dieser handwerkliche Fehler war auch im hier beschriebenen Fall die Schadenursache. Gemäß der DIN 18365 hätte der Bodenleger vor dem Einbringen der Spachtelmasse den Überstand der Dämmschläuche prüfen

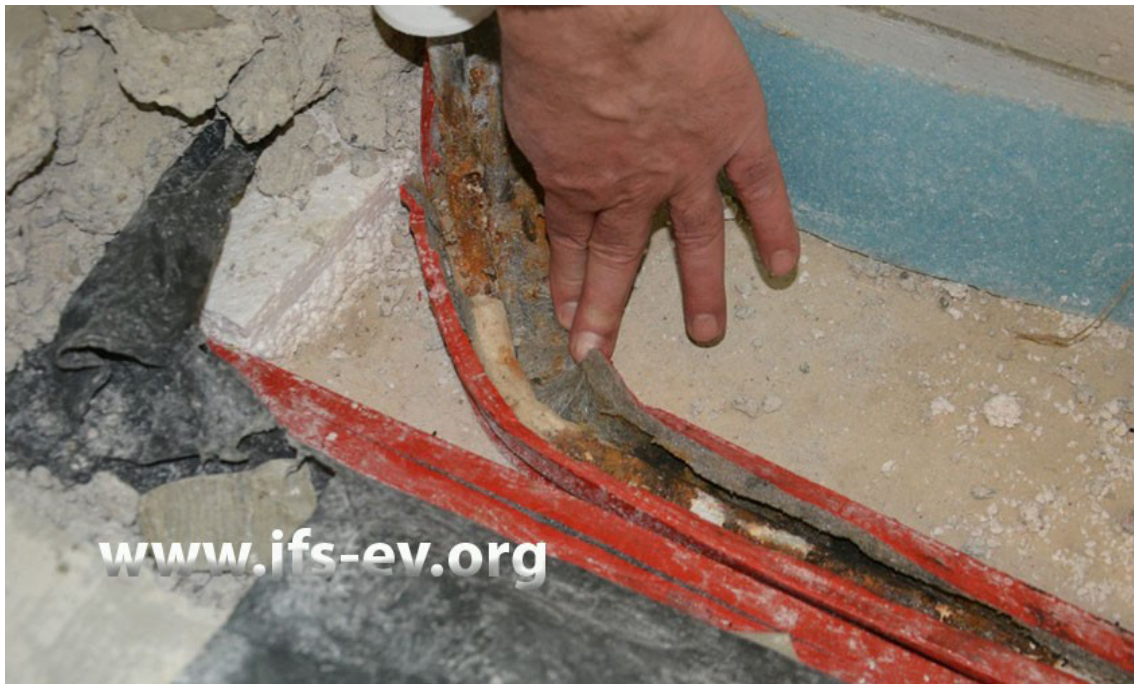
Beim Öffnen des roten Dämmschlauches sieht man die Korrosionsspuren am darin liegenden C-Stahlrohr. [www.ifs-ev.org](http://www.ifs-ev.org).

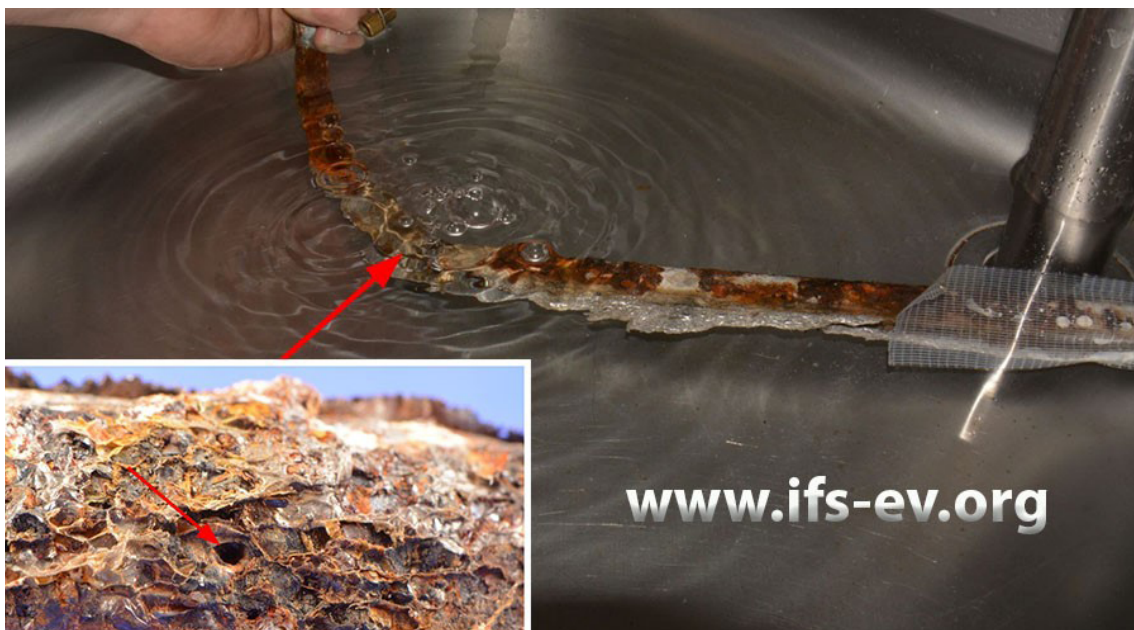
und Bedenken äußern müssen. Nicht nur im Schadenbereich waren die Heizungsanschlüsse in dem Schülerwohnheim fehlerhaft ausgeführt. Das kleine Foto der ersten Abbildung zeigt einen Anschluss aus einem anderen Raum. Durch das Loch, das hier ins Linoleum geschnitten wurde, müsste die rote Dämmschicht bei korrekter Montage sichtbar sein. Der Gutachter wies nach der Untersuchung darauf hin, dass weitere Wasserschäden im gesamten Gebäude drohten.

Im Wasserbad wird die Leckagestelle sichtbar. Das kleine Bild zeigt eine Makroaufnahme des Wanddurchbruches. [www.ifs-ev.org](http://www.ifs-ev.org).

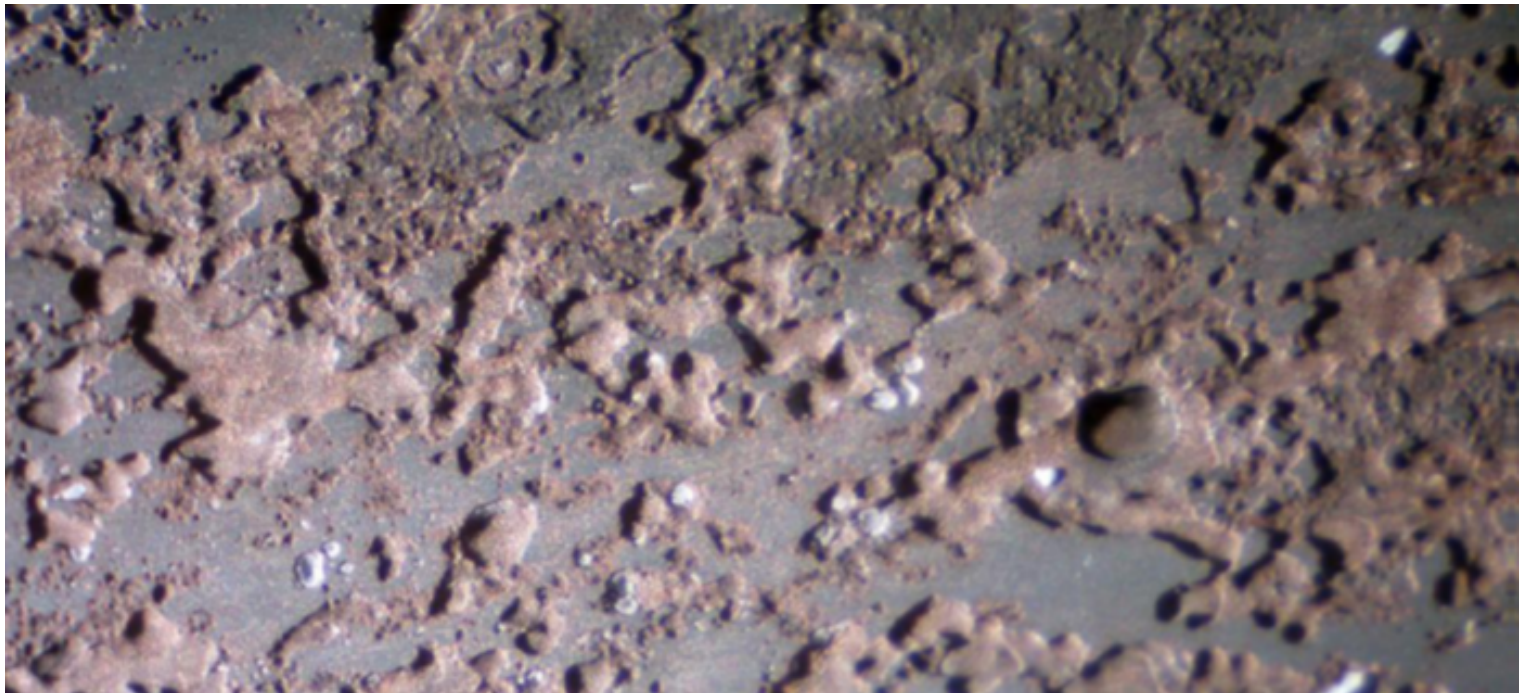
**Bild 1:** Mechanischer Abrieb der Metalloberfläche (Quelle: C.Gies, Dinslaken)

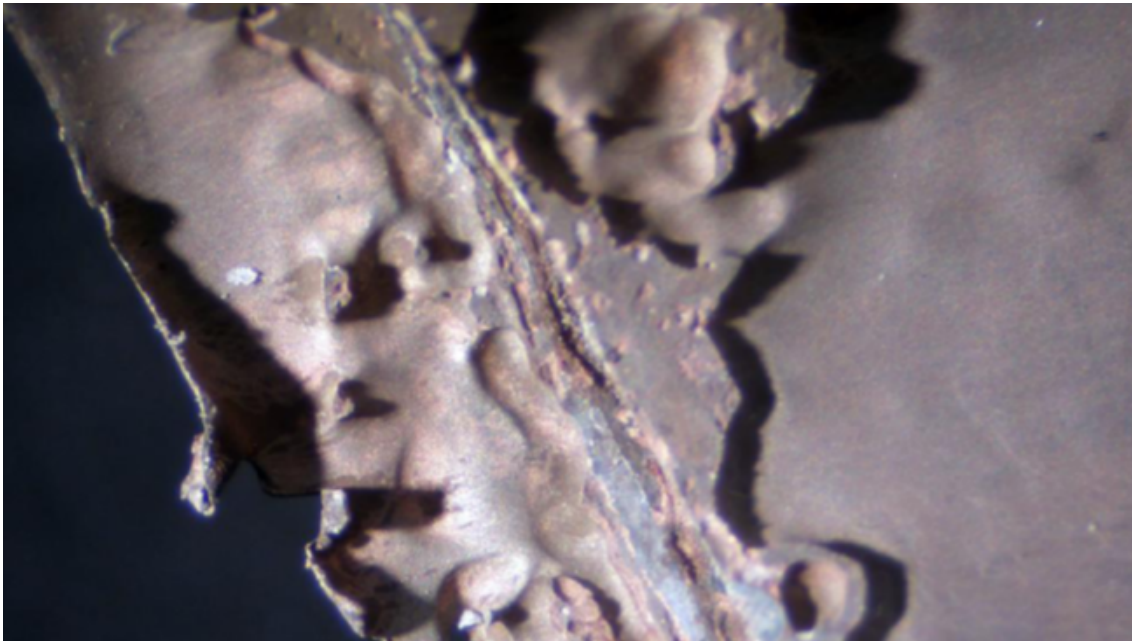
**Bild 2:** Detailaufnahme mit Kennzeichnung der sehr dünnen Metallwandung infolge des abrasiven Abtrags (Quelle: C.Gies, Dinslaken)

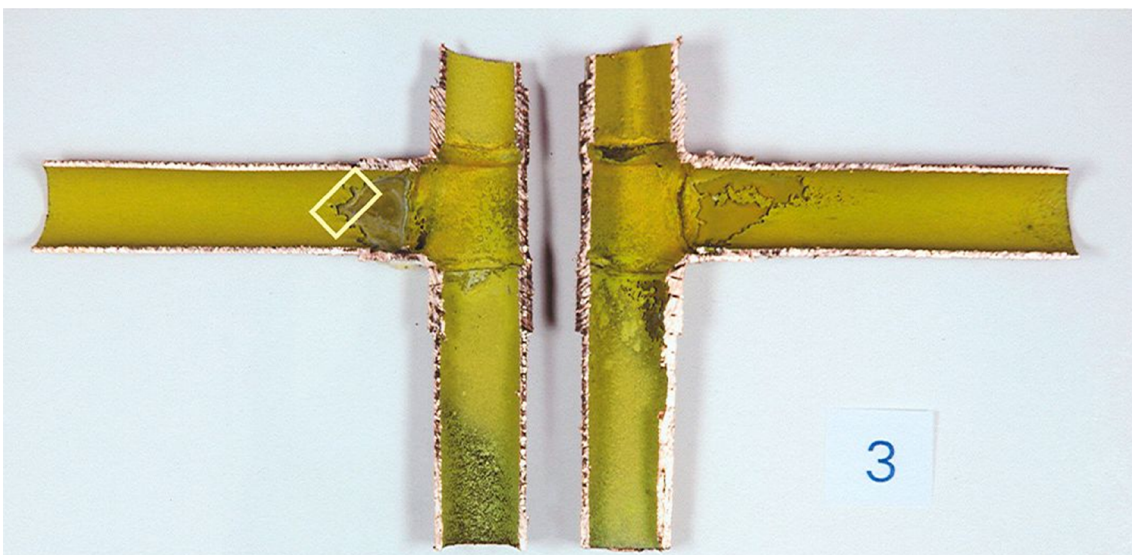
Die nächsten Bilder zeigen die vielschichtigen Beschädigungen der Rohrasservate. In Bild 3 erkennt man sehr schön, wie die schützenden Deckschichten in den Warmwasserleitungen im Bereich der Erosion abgetragen ist und ein Grundangriff auf das blanke Metall erfolgen kann (Bild 4).

**Bild 3:** Gelbgrüne Schutzschicht in einer WW-Installation mit starken Erosionsschäden in Fließrichtung (Quelle: C.Gies, Dinslaken)

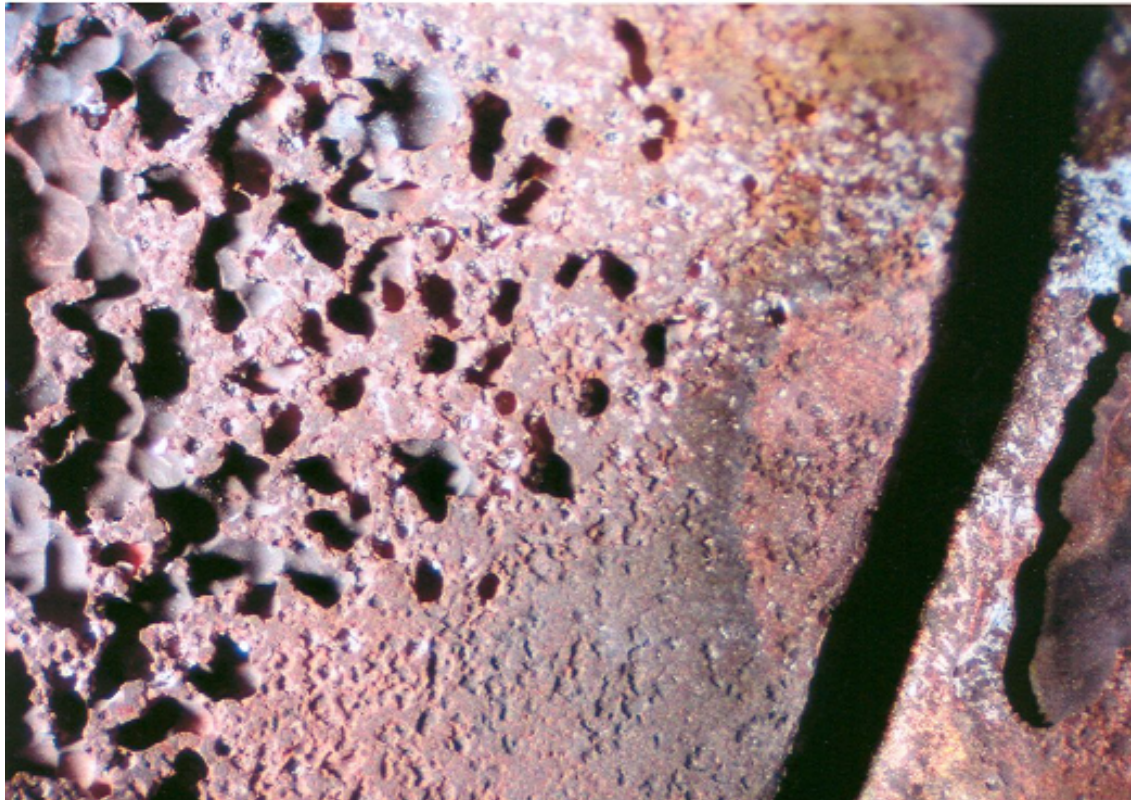
**Bild 4:** Starke Erosion mit aktiver Lochkorrosion im Bereich des Durchbruches (Quelle: C.Gies, Dinslaken)

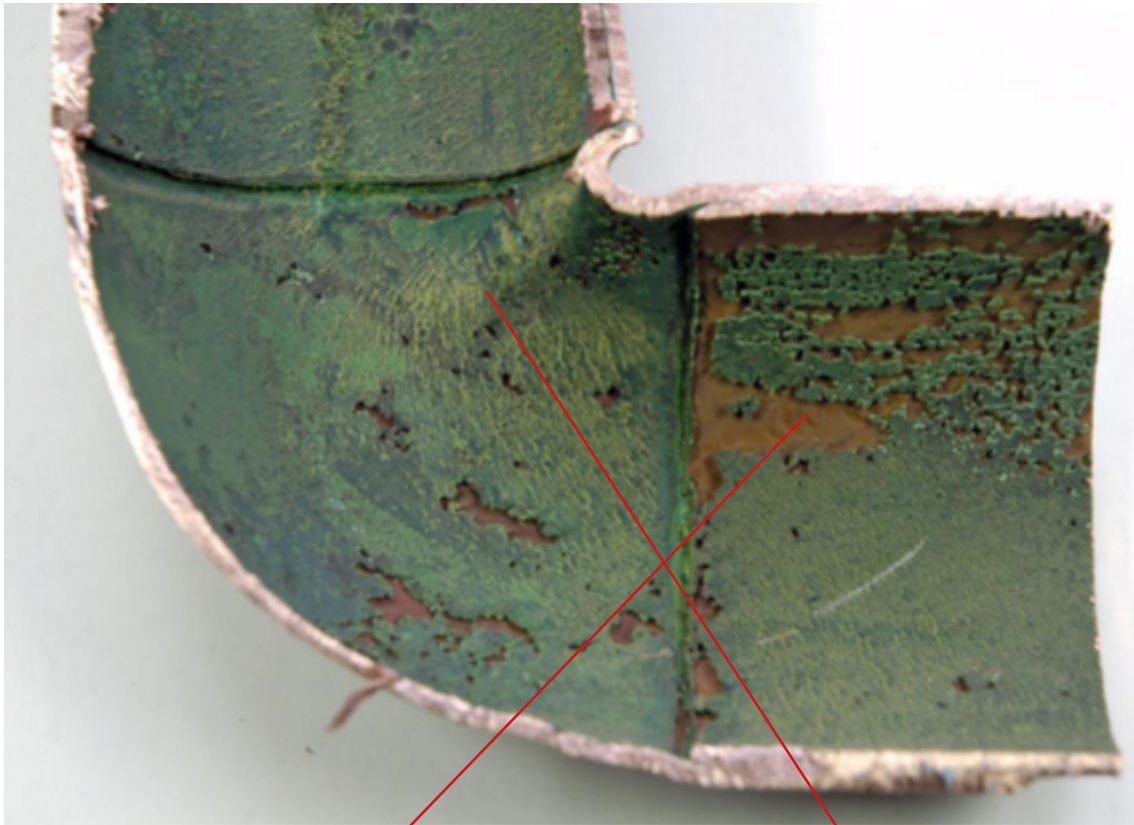
**Bild 5:** Wichtig ist die Berücksichtigung von Erosionskorrosion bereits bei der Planung. Das Bild zeigt eindrucksvoll, wie die Schutzschicht abgetragen wird. Auch die Spuren der Verwirbelungen in der Deckschicht im Bogen sind erkennbar. Planung: Erosionskorrosion berücksichtigen (zu gering bemessener Rohrquerschnitt) (Quelle: C.Gies, Dinslaken)

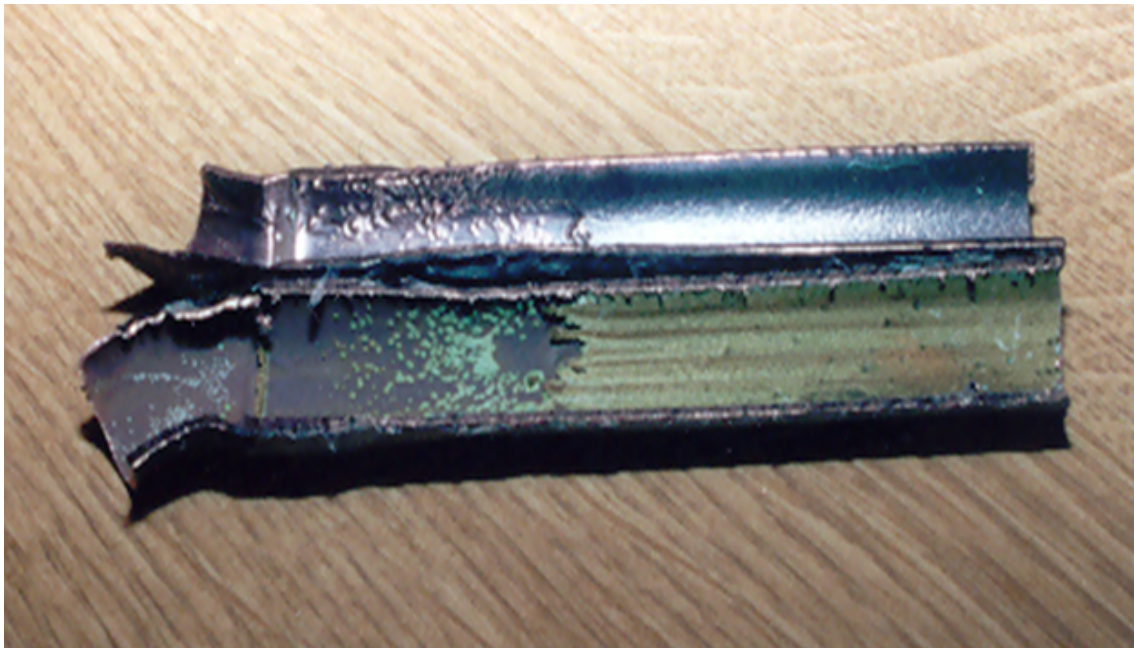
**Bild 6:** Bei diesem Kupferrohr sieht man im unteren Rohrabschnitt sehr schön die bräunliche Deckschicht, die sich aber im Bereich des Fittings verliert. Man erkennt die Strömungsinhomogenitäten und den wellenartigen Angriff auf den Grundwerkstoff im oberen Bild, die durch Erosionskorrosion hervorgerufen wurde (Quelle: C.Gies, Dinslaken)

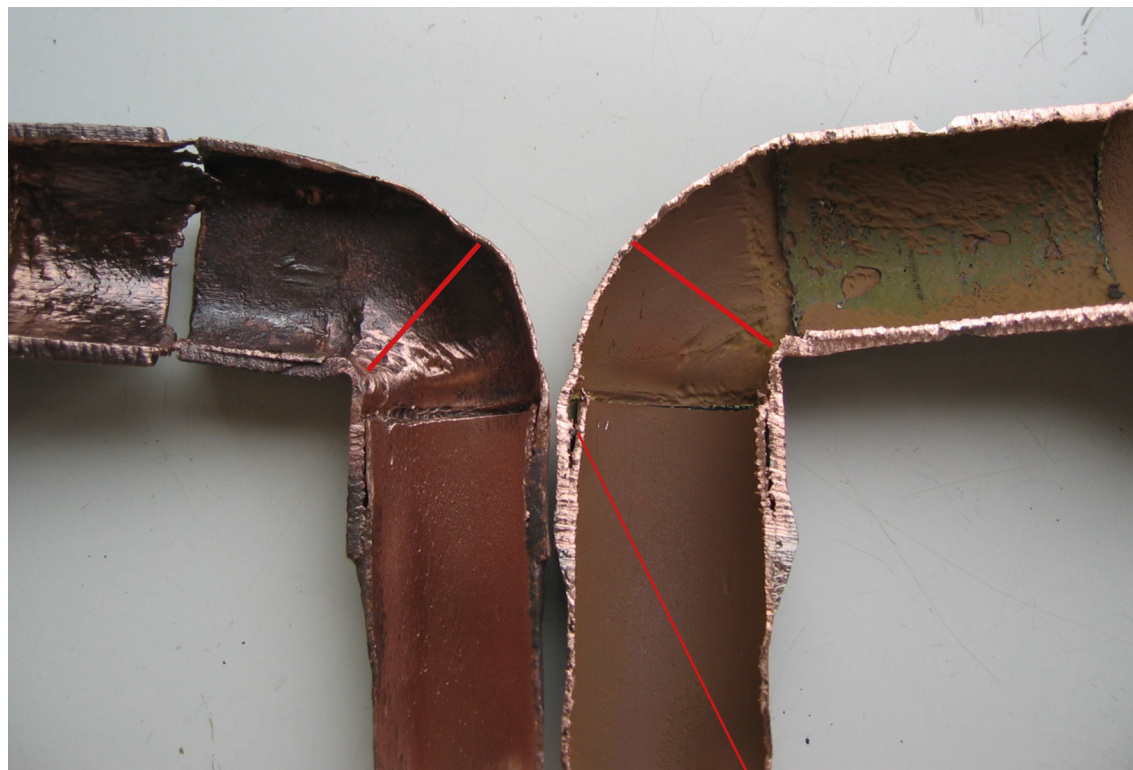
**Bild 7:** Links zeigt das abgebeitzte Rohraservat die Erosionskorrosion besonders schön an der sehr dünnen Rohrwandung im oberen Bogenabschnitt im Vergleich zu der Materialdicke im unteren Bogen. Die Metallwandung war so dünn, dass der Bruch des Rohres bei der Reinigung des Asservates erfolgte. Rechts ist die ockerfarbene Deckschicht zu sehen, die sich aber im Rohrbogen bzw. kurz danach verliert. Zusätzlich kommen hier noch eine schlechte Verarbeitung hinzu, wie der Spalt im Bogenfitting zu sehen ist. (Quelle: C.Gies, Dinslaken)

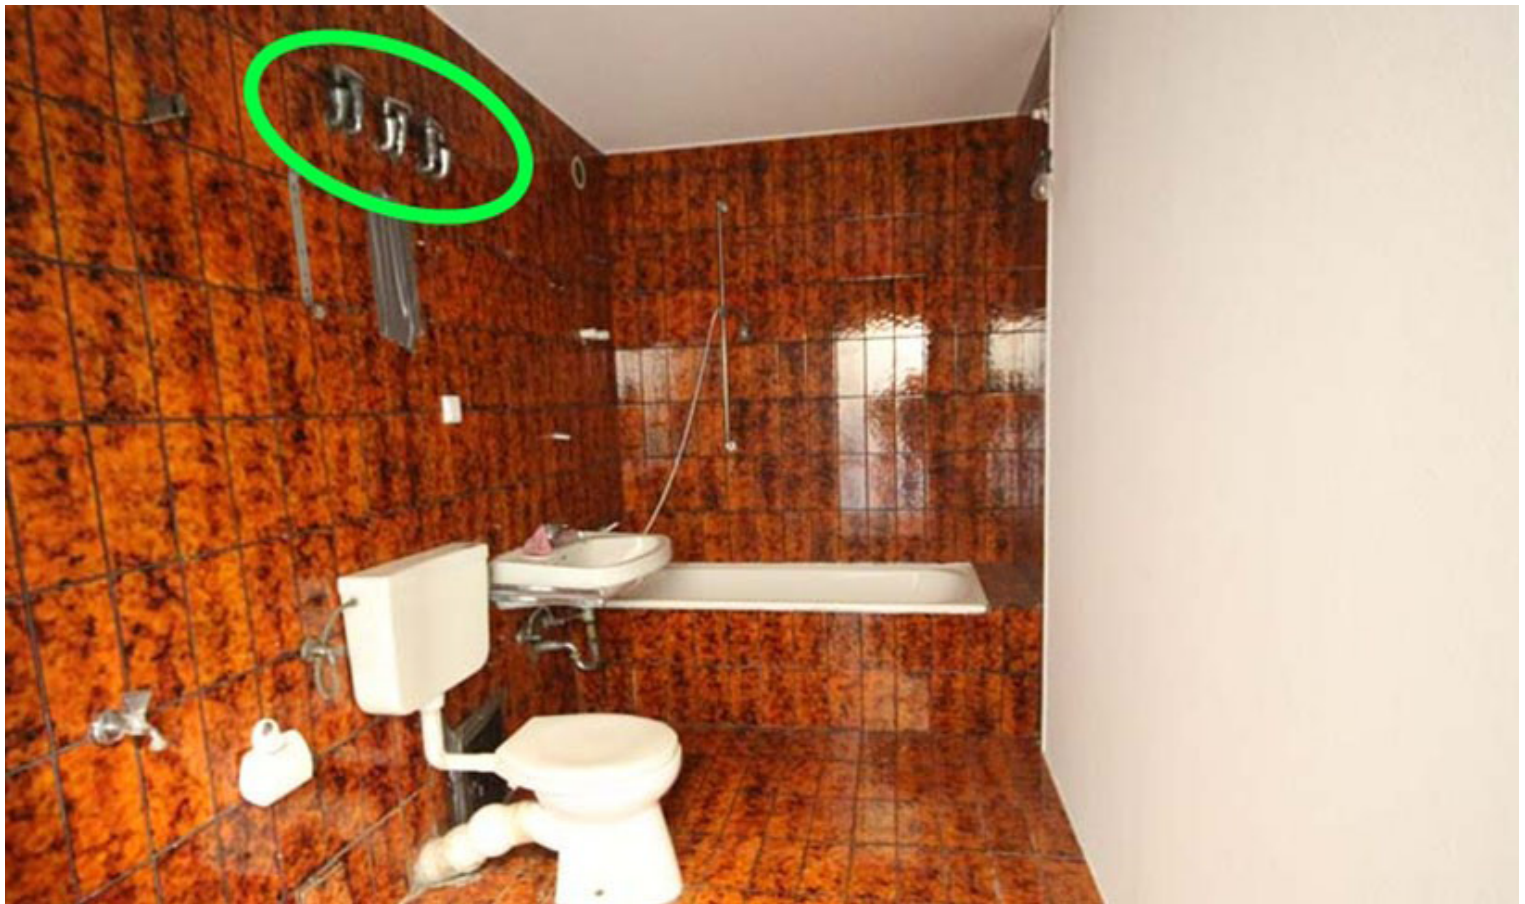
Mancher Schaden, zu dem die IFS-Gutachter gerufen werden, ist so kurios, dass man ihn sich gar nicht ausdenken könnte: Als die Feuerwehr in einem Hochhaus einen Brandschaden im 10. OG löschen musste und dazu die Trockensteigleitung in Betrieb nahm, wunderten sich die Kameraden, dass sich der Druck gar nicht recht aufbauen ließ. Dafür trat in einem Badezimmer im 11. OG reichlich Wasser aus der Wand aus. Und das so heftig, dass durch den Wasserstrahl der Putz an der gegenüberliegenden Wand ausgespült wurde. Doch wie hingen diese beiden Ereignisse zusammen?

Das schicke Interieur des alten Bades lud zur Sanierung ein. Links oben sind auf dieser älteren Aufnahme noch die Ventile zu erkennen. [www.ifs-ev.org](http://www.ifs-ev.org).

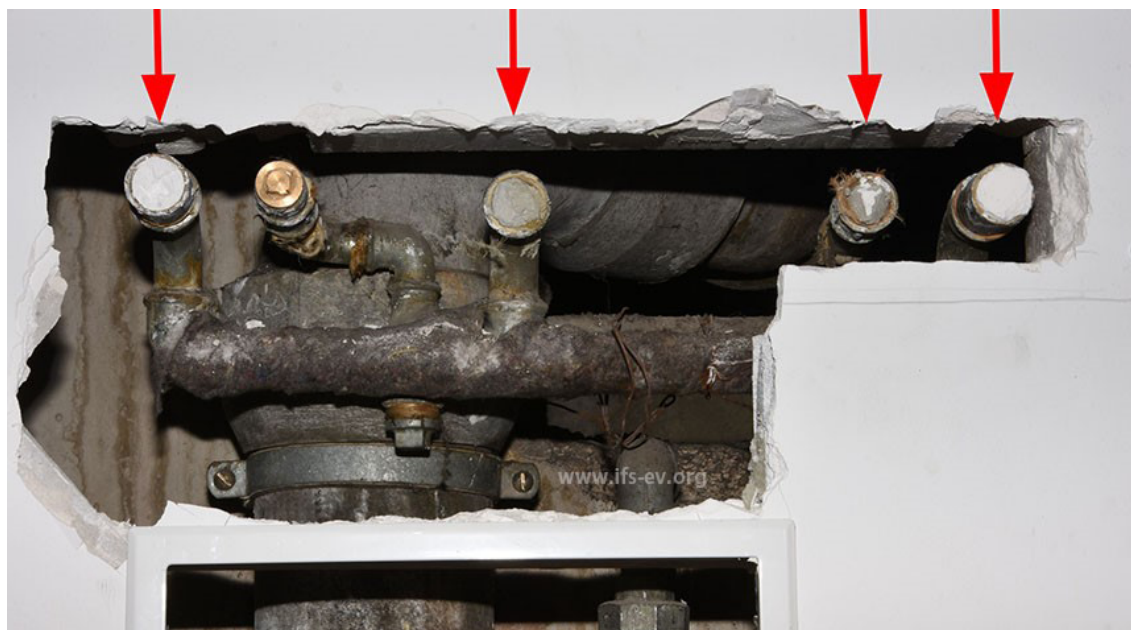
Besonders delikant: Vier Monate vor dem Schaden wurde die Löschanlage durch eine Fachfirma geprüft. In ihrer Rechnung verwies sie zwar auf die DIN-Normen 14461 und 14462, jedoch konnte die Überprüfung nicht normkonform durchgeführt worden sein: Hier wird ausdrücklich eine Prüfung der Be- und Entlüftungsventile gefordert sowie eine Druckprüfung der gesamten Leitung. Dabei hätten die Mängel auffallen müssen. (Ma)

Nach dem Öffnen der Wand werden fünf Anschlüsse sichtbar, die mit Spachtel verschlossen waren. Am zweiten von links (hier mit Messingstopfen) war das Wasser ausgetreten. [www.ifs-ev.org](http://www.ifs-ev.org).
