Rote Dämmschicht

Eine typische Ursache für Außenkorrosion an Heizungsrohren – zu kurz abgelängt

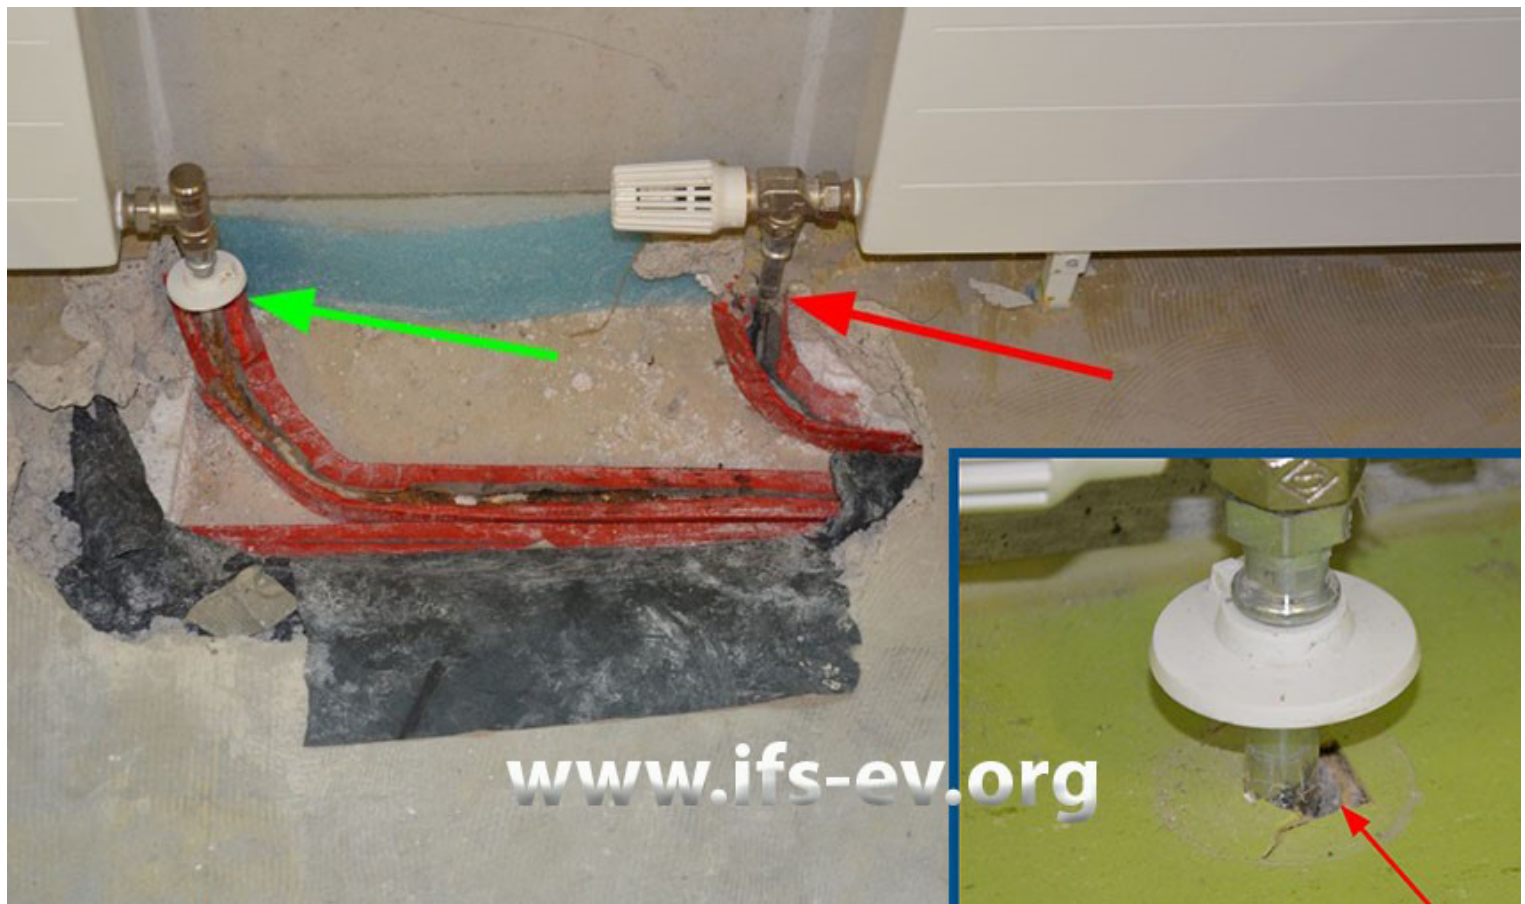
Zwischen dem Vorlauf des rechten Heizkörpers (roter Pfeil) und dem Rücklauf des linken (grüner Pfeil) wurde der Fußboden geöffnet. Das kleine Bild zeigt einen Heizkörperanschluss aus einem anderen Raum. www.ifs-ev.org.

und Bedenken äußern müssen. Nicht nur im Schadenbereich waren die Heizungsanschlüsse in dem Schülerwohnheim fehlerhaft ausgeführt. Das kleine Foto der ersten Abbildung zeigt einen Anschluss aus einem anderen Raum. Durch das Loch, das hier ins Linoleum geschnitten wurde, müsste die rote Dämmschicht bei korrekter Montage sichtbar sein. Der Gutachter wies nach der Untersuchung darauf hin, dass weitere Wasserschäden im gesamten Gebäude drohten.
