Schimmel im Kindergarten

Erfolgreiche Druckprüfung trotz unverpresster Verbindung?

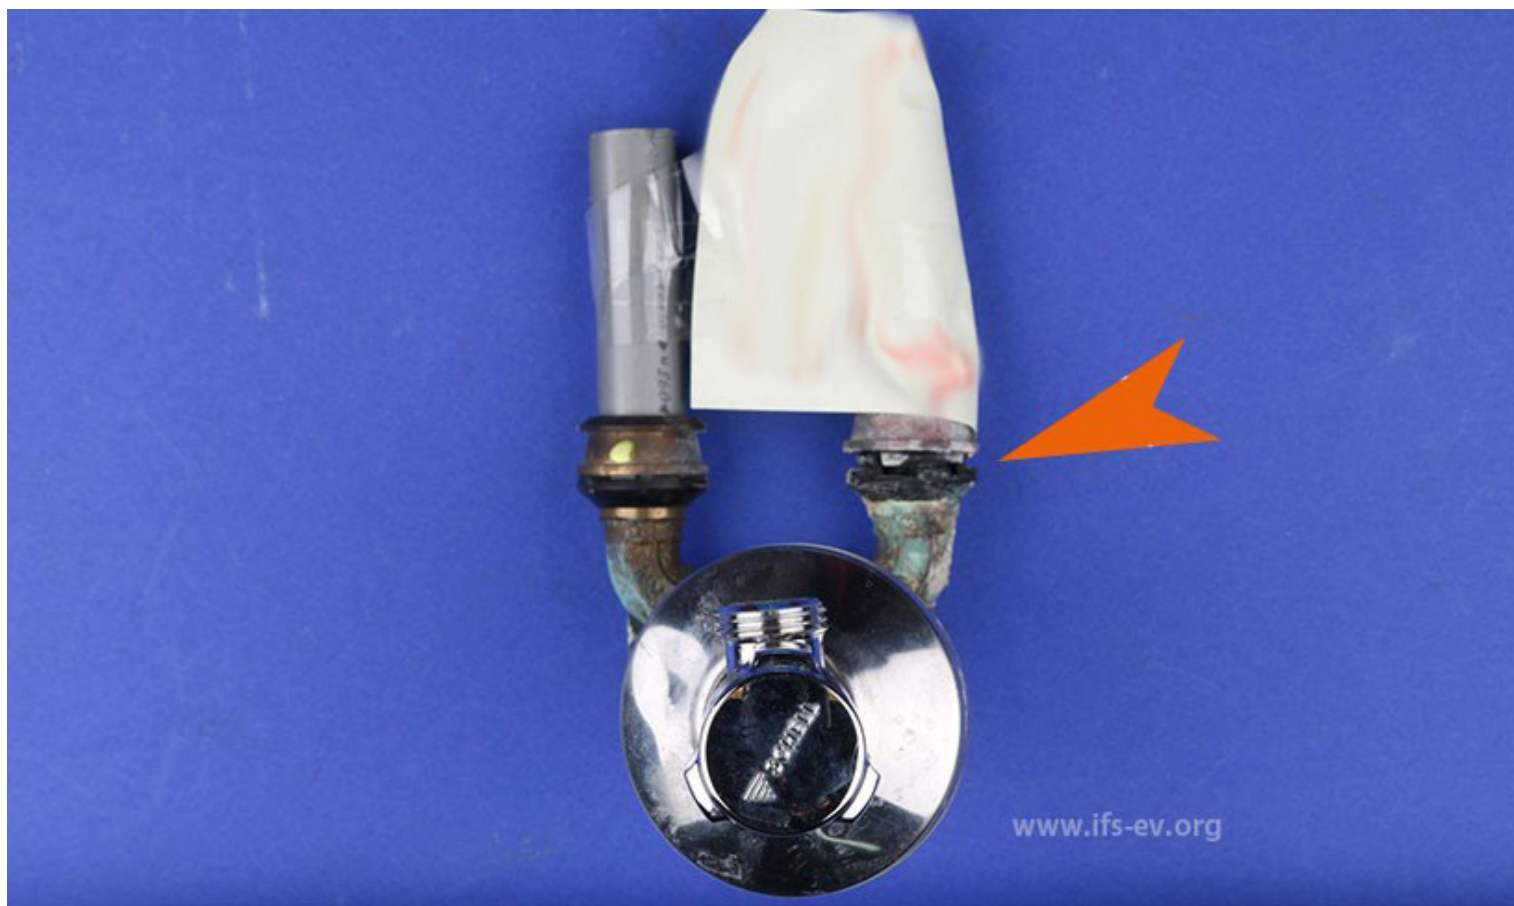
In einer Kindertagesstätte stellte der Hausmeister eine Verfärbung an einer Trockenbauwand fest. Nach dem Öffnen der Wand kam ein fortgeschrittener Schimmelbefall zutage. Als Quelle des Übels wurde eine undichte Doppelwandscheibe identifiziert, die zu einem Spülenanschluss gehörte. Das Bauteil wurde dem IFS zugesandt. Es handelte sich um eine Doppelwandscheibe aus Rotguss mit zwei 16mm – Anschlüssen für Mehrschichtverbundrohre. Diese Anschlüsse waren als Pressverbindungen ausgeführt und unterschieden sich schon optisch voneinander:

Die zugesandte Doppelwandscheibe, der Pfeil markiert die undichte Verbindung. Foto: www.ifs-ev.org.

Der abschließende Pressvorgang war schlicht nicht erfolgt.

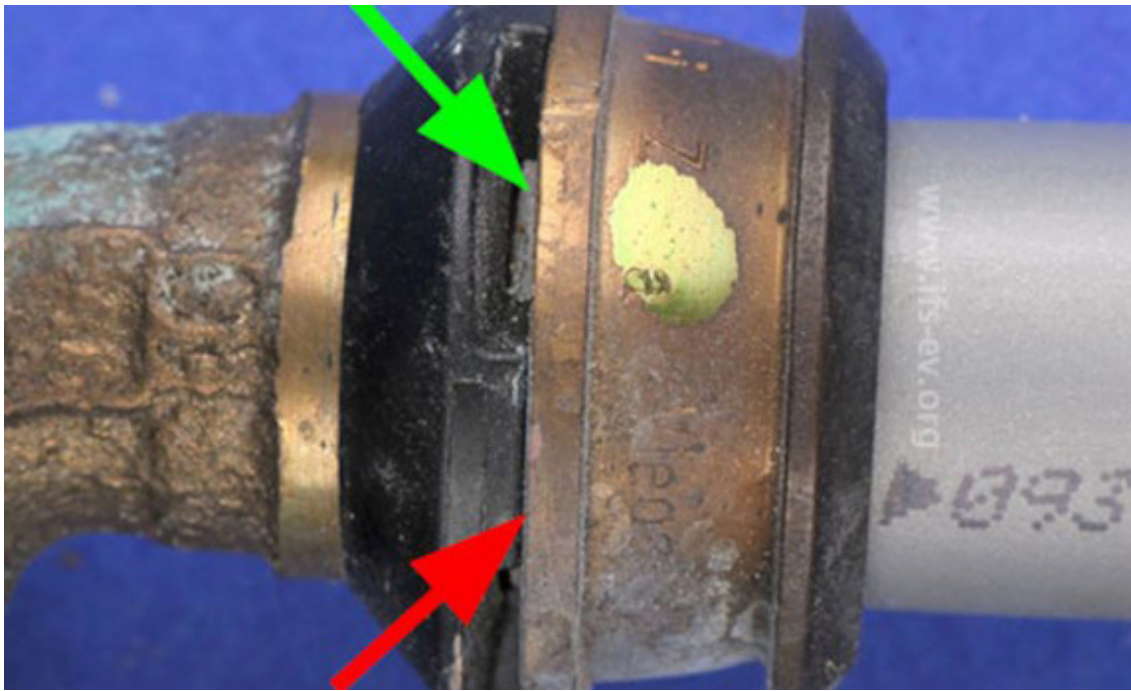
An der linken Verbindung war das graue Mehrschichtverbundrohr im Sichtfenster des Pressanschlusses sichtbar. Es war – wie vom Hersteller vorgeschrieben – bis zum Anschlag eingesteckt worden. Die Rotgusspresshülse war ebenfalls axial bis zum Anschlag an den schwarzen Kunststoffkragen verpresst worden. Bei der rechten, schadenursächlichen Verbindung war weder das Mehrschichtverbundrohr im Sichtfenster erkennbar noch war die Presshülse axial verpresst worden. Hier war der abschließende Pressvorgang schlicht nicht erfolgt. Dementsprechend zeigte sich auch bei der Dichtheitsprüfung mit Druckluft, dass die rechte Verbindung schon bei Drücken unterhalb von 1 bar deutlich undicht war.

Linke Verbindung: Das Mehrschichtverbundrohr ist im Sichtfenster erkennbar (grüner Pfeil). Die Presshülse ist bis zum Anschlag an den schwarzen Kunststoffkragen verpresst (roter Pfeil). Foto: www.ifs-ev.org.

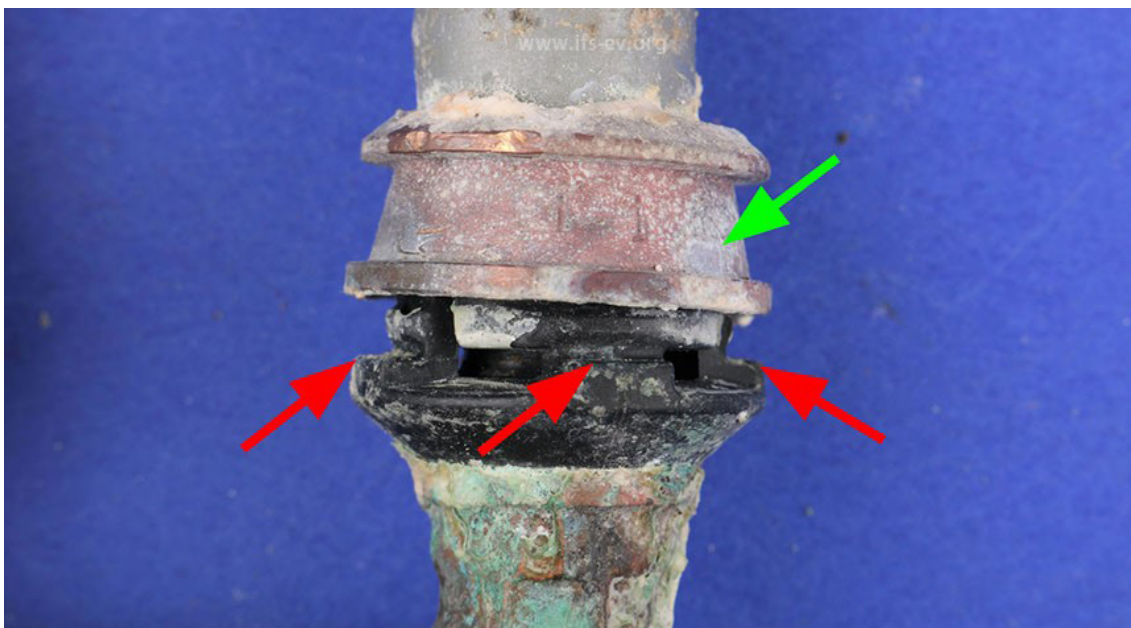
Rechte Verbindung: Das Mehrschichtverbundrohr ist im Sichtfenster nicht erkennbar; die Presshülse (grüner Pfeil) ist nicht bis zum Anschlag (rote Pfeile) verpresst. Foto: www.ifs-ev.org.

Das verwendete Presssystem stellt zudem sicher, dass die Verbindungen im unverpressten Zustand undicht sind und somit im Rahmen einer ordnungsgemäß durchgeführten Dichtheitsprüfung auffallen müssen. Die Angaben des Handwerkers standen somit in einem nicht auflösbaren Widerspruch zu den Untersuchungsergebnissen. (Ma)
