## Wenn die Sanierung neue Schäden verursacht **Verschimmelte Gipskartonplatten trugen Sanierungsprofis unverpackt durch das Haus**

Ein Gastbeitrag des Institutes für Schadenverhütung und Schadenforschung der öffentlichen Versicherer, IFS e.V.

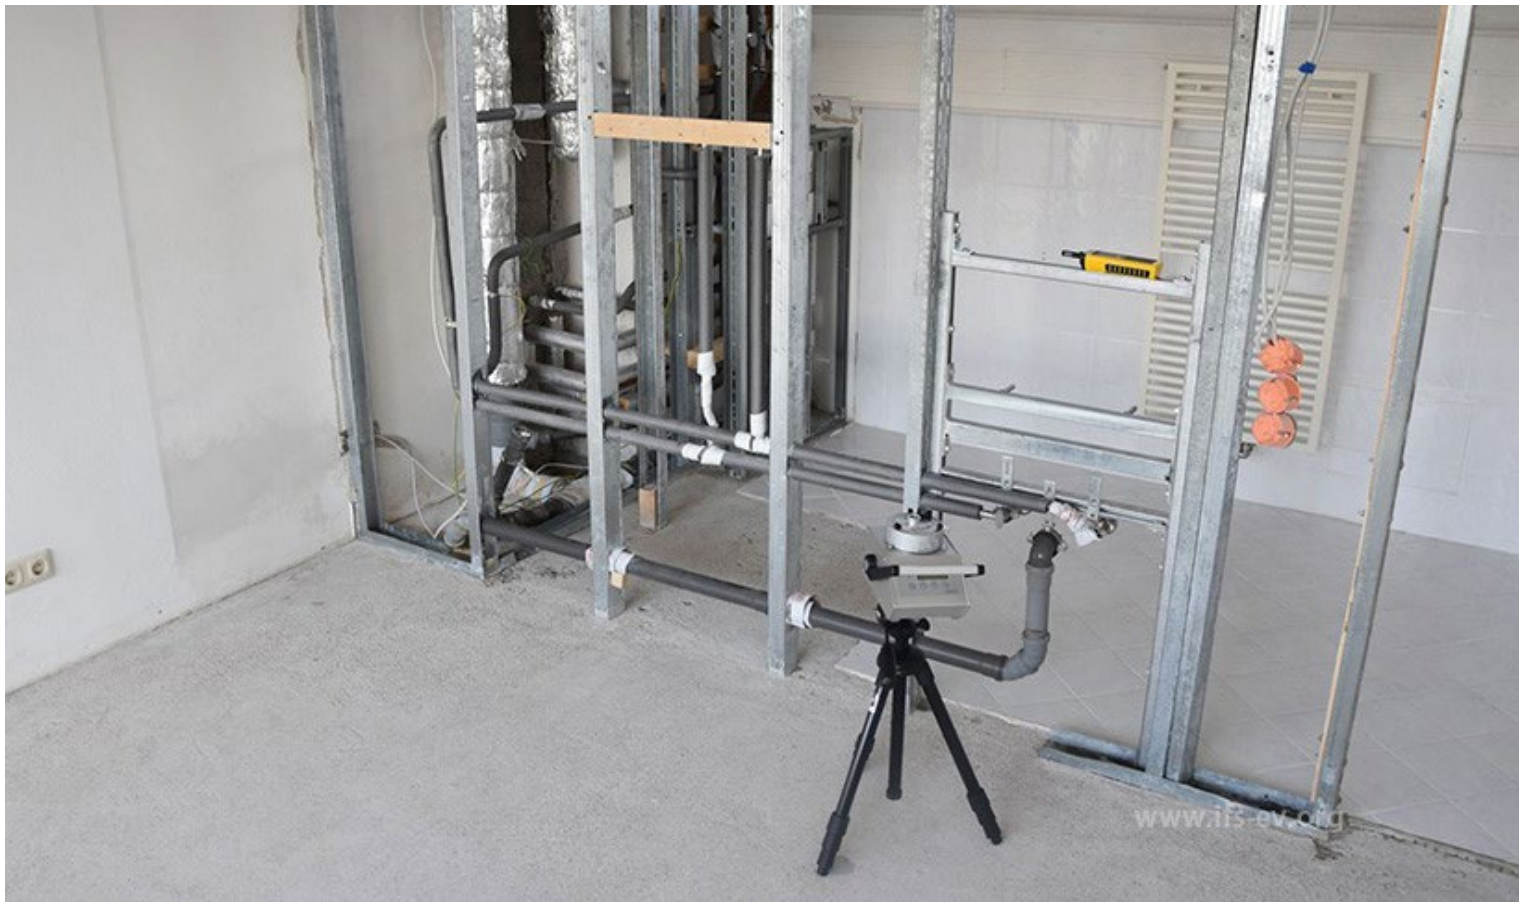
Gesamtpartikelmessung im Sanierungsbereich; die Beplankungen wurden hier mittlerweile vollständig zurück gebaut. Foto: . [www.ifs-ev.org](http://www.ifs-ev.org).

Das IFS wurde beauftragt zu prüfen, ob es nach der Sanierung noch Schimmelpilzquellen im Haus gab. Und  
die gab es in der Tat. Der Gutachter führte Gesamtpartikelmessungen im Sanierungsbereich, im Kinderzim-  
mer, im Treppenhaus und im Wohnzimmer im Erdgeschoss durch.

Dabei stellte er im Bereich von Schlaf- und Badezimmer eine erhebliche und im Kinderzimmer immerhin  
eine erhöhte Belastung durch Sporen vom Typ *Stachybotrys* fest. Dieser Pilz schätzt zellulosehaltige Bau-

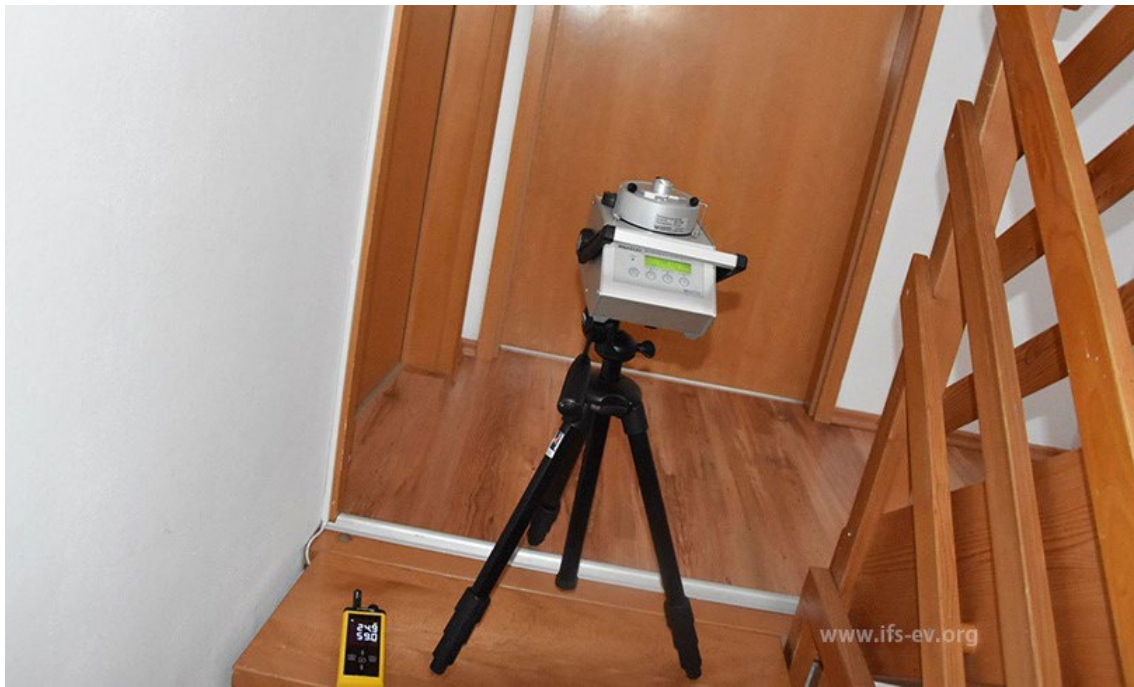
Weitere Messungen im Treppenhaus Foto: [www.ifs-ev.org](http://www.ifs-ev.org).

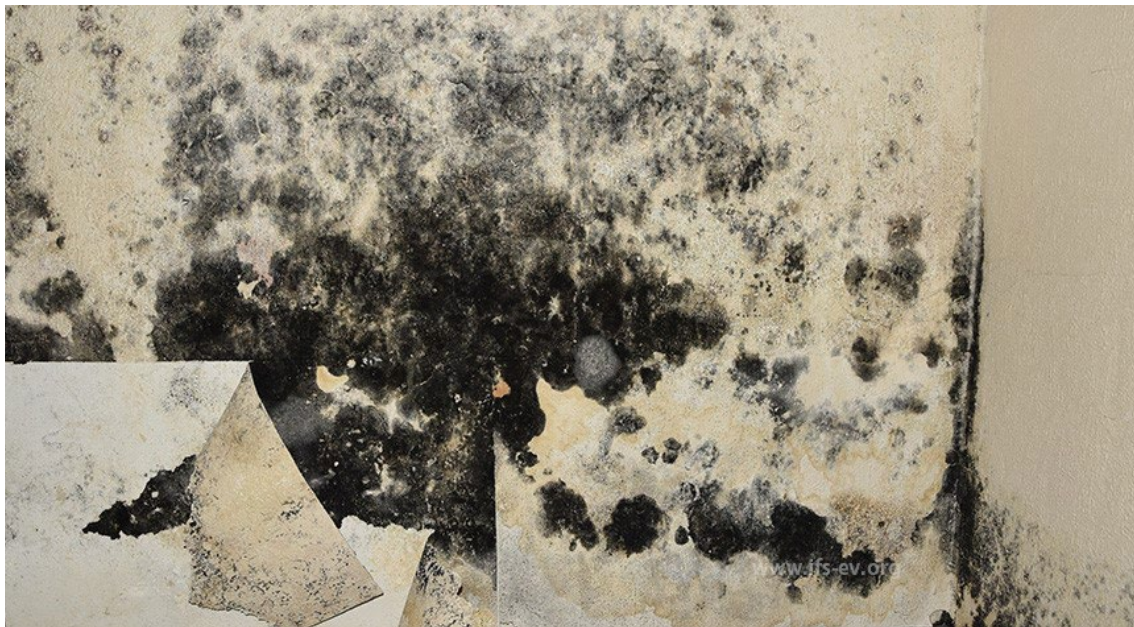
stoffe, speziell Gipskarton, und verursacht einen intensiven schwarzen Befall.

Beispielfoto eines Befalls durch Stachybotrys Foto: [www.ifs-ev.org](http://www.ifs-ev.org).
