## Kochendes Wasser aus dem Hahn Technische Neuerungen sind oft nicht leicht zu verstehen

Ein Gastbeitrag des Institutes für Schadenverhütung und Schadenforschung der öffentlichen Versicherer, IFS e.V. Weitere Informationen unter [www.ifs-ev.org](http://www.ifs-ev.org).

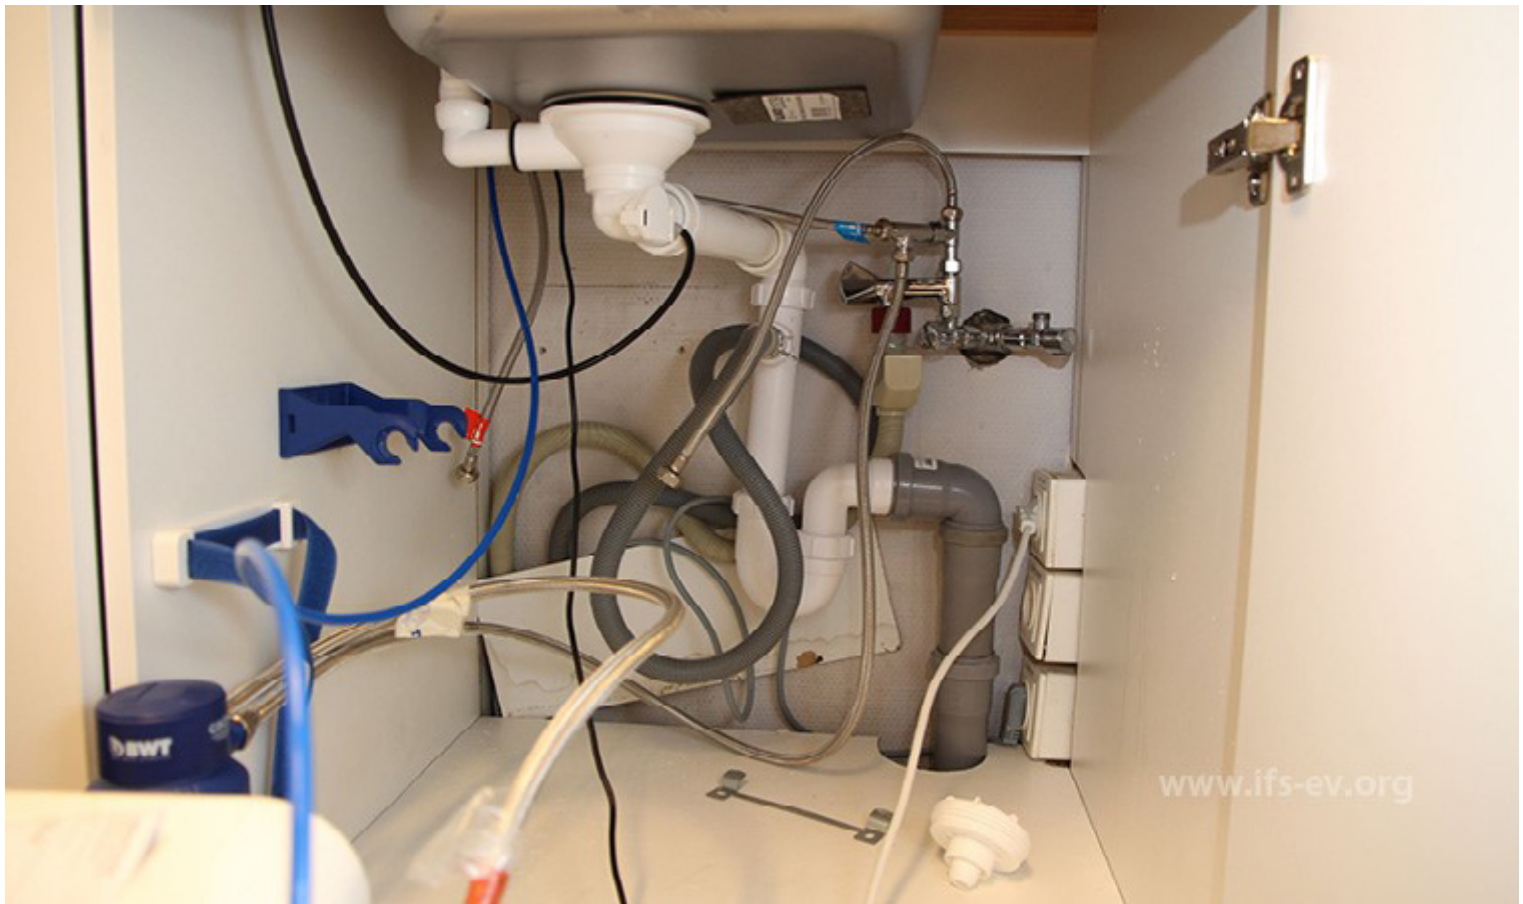
Im Spülenunterschrank ist eine Vielzahl von Schläuchen verbaut. Foto: [www.ifs-ev.org](http://www.ifs-ev.org).

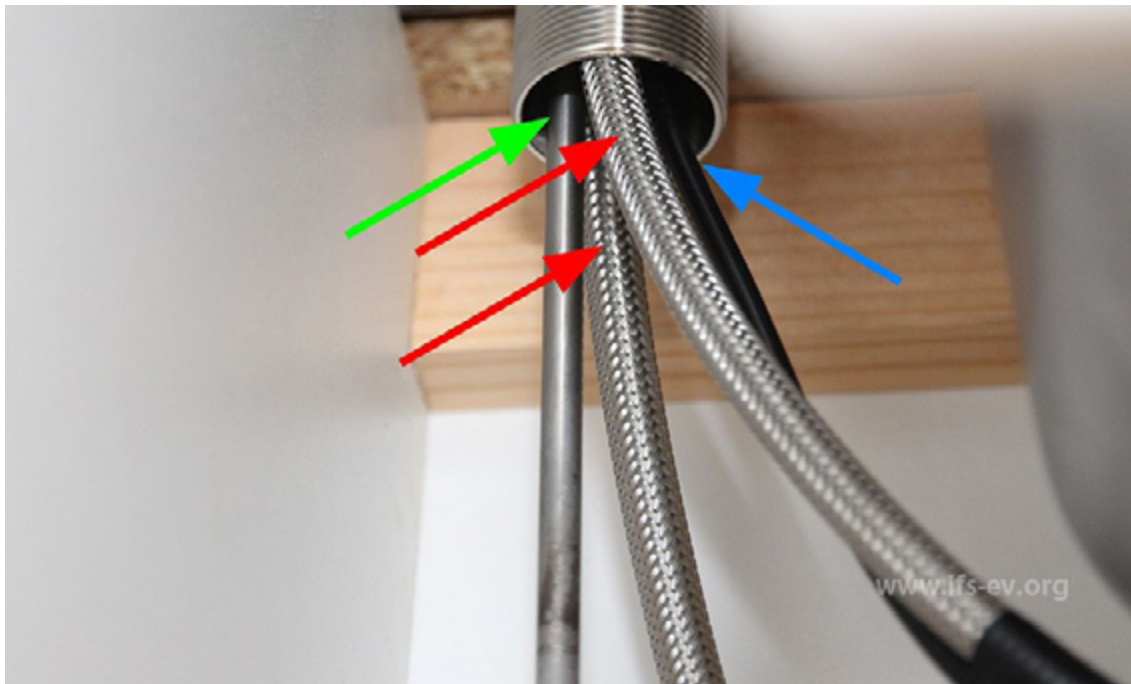
Die Armatur ist mit zwei Schläuchen (rot), einem Röhrchen (grün) und einem Kabel (blau) angeschlossen.  
Foto: [www.ifs-ev.org](http://www.ifs-ev.org).

lungsanlage an eine der oben genannten neuartigen Armaturen anschließen. Möglicherweise verwirrte ihn die Anzahl der Anschlussmöglichkeiten der Armatur, denn auch diese hatte drei Anschlüsse; außerdem eine elektrische Zuleitung. Er schloss den Zulauf zum Speicher mit einem T-Stück direkt an die Trinkwasserinstallation an und es kam, wie es kommen musste: Im Verlauf des anschließenden Wochenendes platzte der Speicher und verursachte einen umfangreichen Wasserschaden.

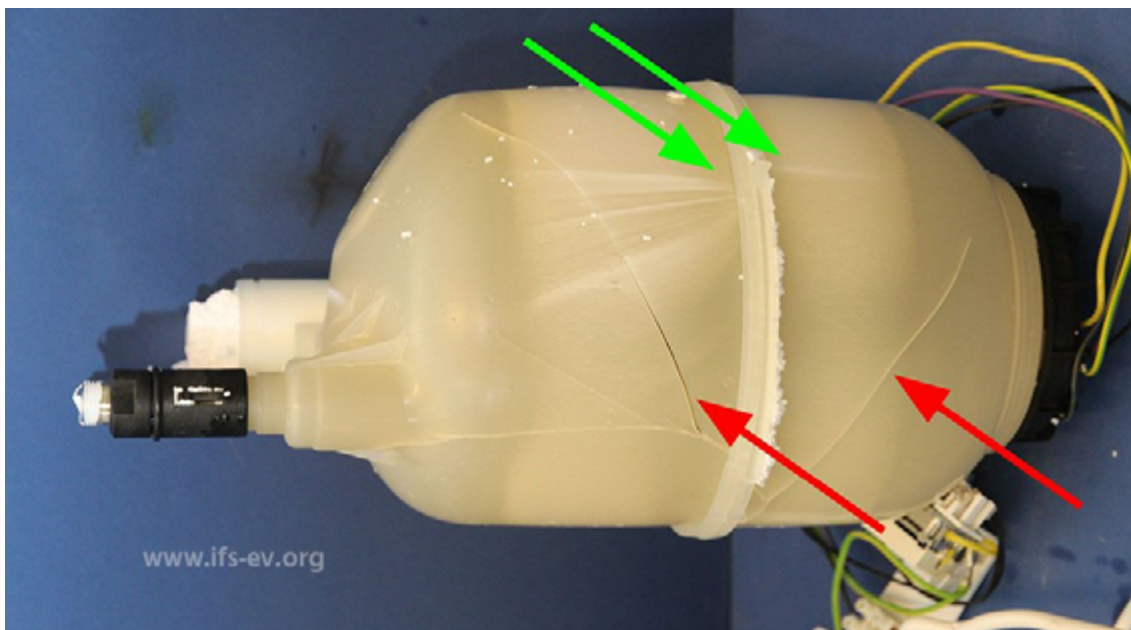
Der Innenbehälter des Boilers zeigt Weißbruch (grüne Pfeile) und Risse (rote Pfeile) auf. Foto: [www.ifs-ev.org](http://www.ifs-ev.org).

Die Häufigkeit, mit der diese Anschlussfehler zu Schäden führen, lässt die Frage zu, ob die Produkthersteller ihrer Marktbeobachtungs- und Instruktionspflicht genügen. **Ein kleiner Aufdruck auf der Unterseite des Gerätes mit dem Inhalt „0 MPa“, „non pressure unit“ oder Ähnlichem reicht offensichtlich nicht aus, um jeden Installateur auf das Risiko aufmerksam zu machen.** Technische Neuerungen und damit einhergehende zunehmende Komplexität machen es den Handwerkern zusätzlich nicht leichter. (Ma)
