Grundlagen der Korrosion

Warum korrodieren Metalle und warum sind sie für eine Vielzahl der Leitungswasserschäden in der verbundenen Wohngebäudeversicherung verantwortlich? Dr. Georg Scholzen gibt die Antwort

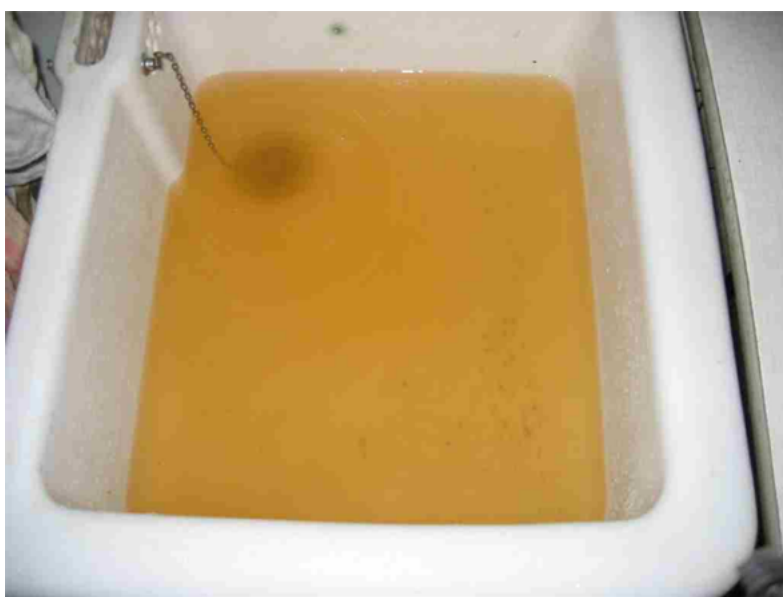
Die Grundlagen werden an einem Beispiel verdeutlicht: Bei diesem Bild (Bild 1) wurde Rostwasser aus der Trinkwasserleitung gezapft. Hierbei wird der Grenzwert der Trinkwasserverordnung von Eisen (Fe), der bei 0,2 mg/l liegt, wesentlich überschritten. Ursache hierfür ist die fehlende schützende Zinkschicht auf der Innenseite des Eisenrohres. Diese ist aufgezehrt und dann können bei längeren Stillstandszeiten Korrosionspartikel in Lösung gehen und das Wasser braun färben. Die Fe-Ionen sind nicht toxisch, aber optisch und sensorisch auffällig und entsprechen nicht der Trinkwasserverordnung (verunreinigte Wäsche, Geschirr mit Rostflecken).

Bild 1: Rostwasser aus einer verzinkten Stahlleitung der Trinkwasserinstallation in einem Waschbecken. Bild: Dr. Georg Scholzen, Münster

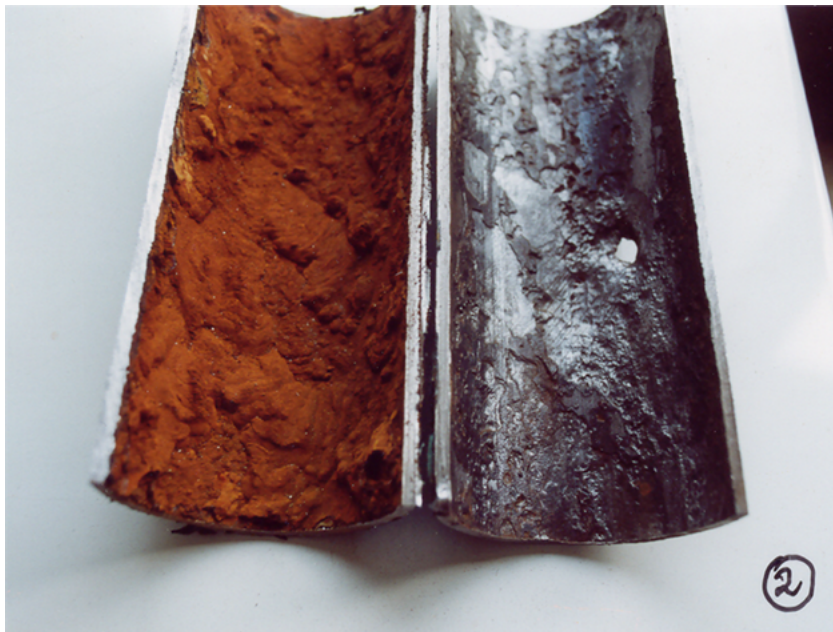
Bild 2: Die beiden Halbschalen des aufgetrennten Eisenrohres zeigen links die Halbschale mit starken braunen Korrosionsprodukten als Eisenhydroxide auf der Innenseite und daneben (rechts) die abgebeizte Rohrinne mit dem Durchbruch und dem starken Angriff auf den Grundwerkstoff des Metalls. Es sind keine weißen Deckschichtbildner, z.B. Zinkkarbonate, zu erkennen. Bild: Christoph Gies, Dinslaken

Das Bild (Bild 2) mit den beiden Halbschalen von einer korrodierten, ursprünglich verzinkten Eisenleitung zeigt das Ergebnis der oben beschriebenen Reaktion als Folge des Korrosionsvorgangs. **Welche Auswirkungen eine fehlerhafte Installation haben kann, verdeutlicht ein spektakulärer Leitungswasserschaden aus dem Jahr 2015**

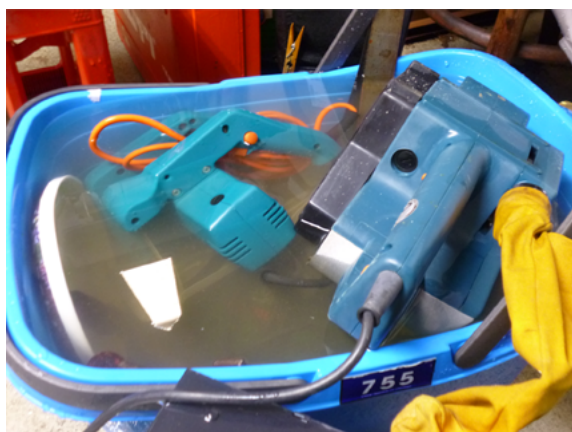
Über 30 Jahre lang hat es gedauert, bis durch Korrosion zwischen dem Eisenstopfen und der Kupferleitung der Stopfen dem Druck nicht mehr standhielt und das **Wasser aus der Trinkwasserleitung mit 4 bar ausströmte** und den Keller in kürzester Zeit flutete. Zum Glück war im Keller ein Abfluss vorhanden, sonst wäre das Wasser im Keller noch stärker gestiegen.

Bild 3: Werkzeuge im Keller „geflutet“

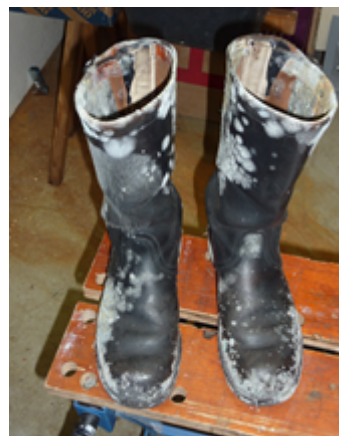
Bild 4: Schimmelpilzbildung auf Lederstiefeln

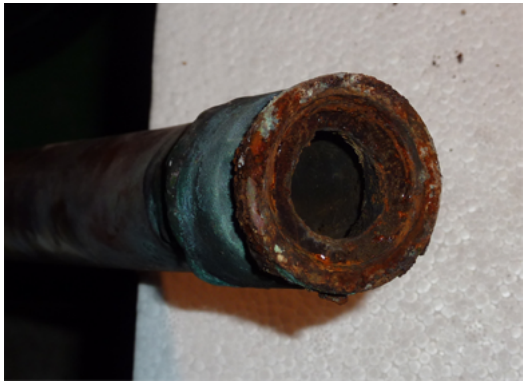
Durch den Verschluss der kupfernen Leitung im Keller mit einem eisenhaltigen Stopfen wurde, wie es in einem Lehrbuch für falsche Installationen stehen könnte, **die sogenannte Kontaktkorrosion zwischen dem Kupfer und Eisen begünstigt**. Die lokale Korrosion kann an der Kontaktstelle zweier ungleichartiger Metalle auftreten. **Der typische Fehler besteht in der Praxis häufig in einer Kupferinstallation vor verzinktem Stahl (Fließregel nicht beachtet)**.

Bild 5: Endständiges Kupferrohr

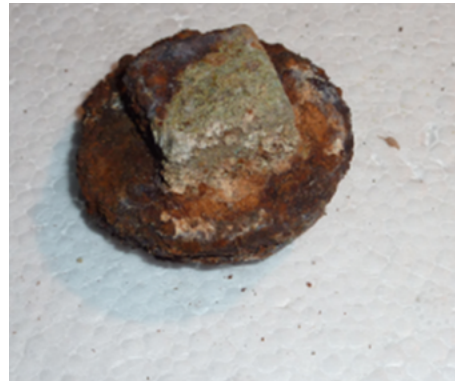
Bild 6: der „verrostete“ Eisenstopfen

Hierbei wanderten die Elektronen des Eisens verstärkt zum Kupfer und mit der Zeit löste sich dann der Eisenstopfen auf. Durch die Materialstärke des Eisens hat es „etwas“ länger gedauert, bis der Stopfen soweit korrosionschemisch angegriffen war, dass er durch den Wasserdruck abgesprengt wurde und sich das Wasser den freien Auslauf in den Kellerraum suchte.
