## Feuchtigkeit an der Außenrohrwandung **Außenkorrosion – Ein besonderer Fall der Korrosion oder können die Grundlagen auch hier angewandt werden? Dr. Scholzen klärt auf.**

## Fallbeispiel 1

## Fallbeispiel 2

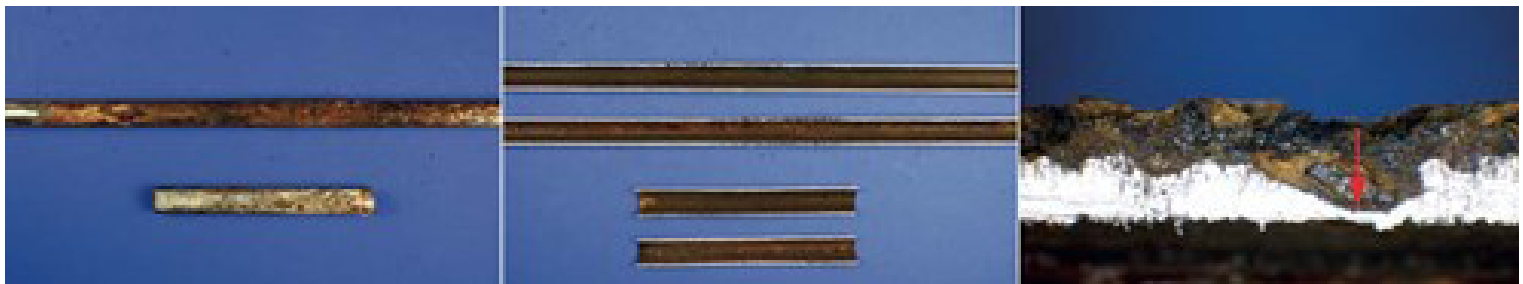
An den gezeigten Stahlrohren gab es Wanddurchbrüche. Es ist sowohl Außen- (links) als auch Innenkorrosion vorhanden (mitte). Erst die Vergrößerung des Querschnitts (rechts) zeigt den Korrosionsangriff von außen. Fotos: [www.ifs-ev.org](http://www.ifs-ev.org)

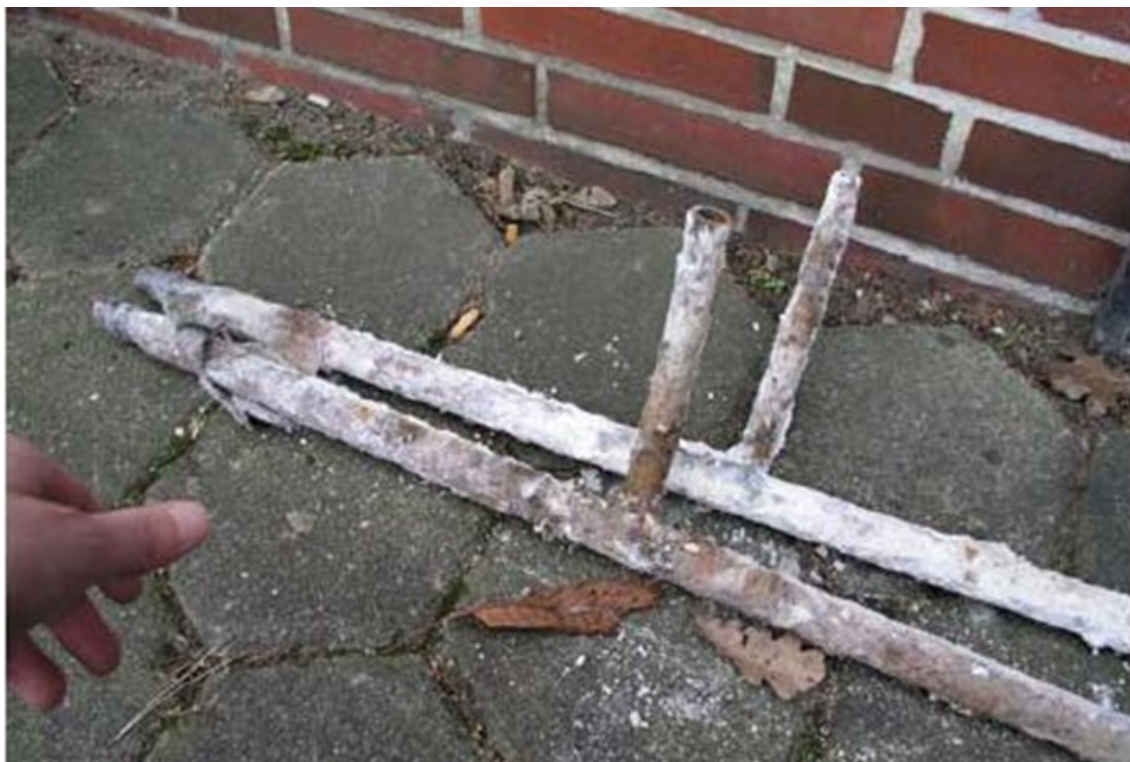
**Bild 1:** Korrodierte Heizungsrohre ohne Isolierung im Verbundestrich verbaut. (Quelle: Claudia Fricke, Hannover)

Im Fall 1 entstand ein großer Schaden an einem Heizsystem. Die Ursache des Rohrbruchs wurde durch Außenkorrosion der Heizungsrohre ausgelöst. Es mussten ca. 10 m Stahlleitung erneuert werden, da der Anschluss des neuen Rohres erst nach 10 m technisch möglich war. Vorher war das Rohr bereits zu stark durch Korrosion angegriffen und der Zerstörungsgrad zu groß, um ein neues Rohr anschließen zu können.

Die Besichtigung zeigte fehlende Leitungsisolierung im Estrich, dadurch konnte Feuchtigkeit ungehindert zur Heizungsleitung vordringen und dort erhebliche Außenkorrosionsschäden verursachen. Weitere Schäden sind zu erwarten, da vermutlich der gesamte Rohrbestand im Verbundestrich als abgängig anzusehen ist. Es gab keine Hinweise, dass nur an der jetzt festgestellten Stelle die Leitungen nicht isoliert waren.

Dies zeigt einmal, wie wichtig die fachgerechte Installation der Rohrleitung für eine schadfreie Nutzungsdauer innerhalb der Lebensdauer der Anlage ist. Daher ist bei der Installation nicht nur die Auswahl des Rohrmaterials, die Verbindungstechnik, Verlegeart etc., sondern auch die richtige Isolierung für eine lange Nutzungsdauer wichtig.

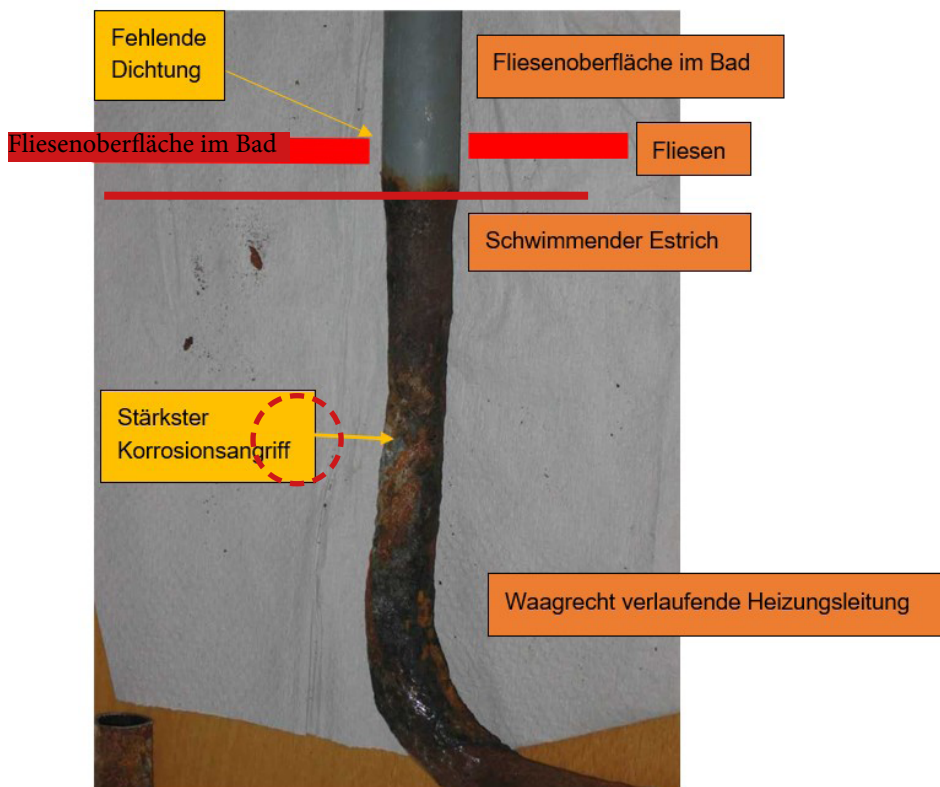
**Bild 2:** Korrodiertes Eisenrohr der Heizungsleitung mit schematisch angedeuteter Einbaulage (Quelle: Dr. Georg Scholzen)

Das Rohrasservat aus dem letzten Schaden wurde korrosionschemisch im Labor untersucht. Es zeigte keine Auffälligkeiten für typische Innenkorrosionsvorgänge: Es fehlten die typischen Inkrustierungen für Innenkorrosion von Eisenleitungen, die Wandstärken und die Schweißnähte waren nicht auffällig.

Auffällig waren allerdings bei der Begehung des Objektes die bodengleichen Verhältnisse im Nasszellenbereich. Diese Besonderheit erklärte sich durch fehlende Duschwannen und keine separate Duscabtrennung im Badezimmer, sondern es gab nur Duschvorhänge als Abgrenzung der Dusche mit dem restlichen Badezimmer. Das Duschwasser konnte also aus der Dusche herauslaufen. Außerdem waren die Heizungsrohre im Bad in den Boden ohne Schutzhülle geführt, so dass Feuchtigkeit beim Duschen oder beim Wischen an der Durchführung der Fliesen entlang des Heizungsrohres in den Estrich fließen konnte.

Anhand des Schadbildes des Rohres wurde die Vermutung aufgestellt, dass Spritzwasser durch den Duschvorgang oder beim Wischen der Reinigungskräfte Feuchtigkeit immer wieder entlang des Heizungsrohres durch den Fliesenboden in den Estrich fließen konnten. Allerdings waren die schnelle Korrosionsrate und die relativ große Anzahl von Schäden nicht so ohne weiteres erklärbar.

- Dies hatte zur Folge, dass sich ein Korrosionselement ausbildet mit dem Bewehrungsstahl als Kathode, dem Heizungsrohr als Anode und das Heizungs-/Wischwasser als Elektrolyten. In der logischen Konsequenz opferte sich das Heizungsrohr zu Gunsten des Bewehrungsstahles.
- Bei diesen Vorgängen, Bildung von Kontaktelementen, sind Abtragraten von 1 mm/a möglich, so dass bei einer Wandstärke von 2-3 mm ein Heizungsrohr schnell durchkorrodiert ist.

Kennzeichen für diese Schäden ist auch das blanke waagrechte Heizungsrohr, dass sich zugunsten des Bewehrungsstahls auflöste, infolge von der Kontaktbildung. Weiteres Indiz dieser Elementbildung ist dabei, dass die Korrosionsprodukte nicht unmittelbar auf der Metalloberfläche, sondern erst in einiger Entfernung davon gebildet werden und die Metalloberfläche blanke Anfressung ohne Belag von Korrosionsprodukten aufweist (siehe Bild 2).
