Wohnungsbaugenossenschaft Friedrichshain eG: Brandschutzmängel im Installationsschacht. Das ist zu tun!

Brandschutzmängel in Installationsschächten von 50er- und 60er-Jahre-Bauten sind der Alptraum für jedes Wohnungsunternehmen. Wenn Brandschutzmanschetten fehlen, Öffnungen nur mit Papier zugestopft sind, dann werden diese Schächte zur Brandlast. Wie vorbildlich saniert wird, zeigt die Wohnungsbaugenossenschaft Friedrichshain eG.

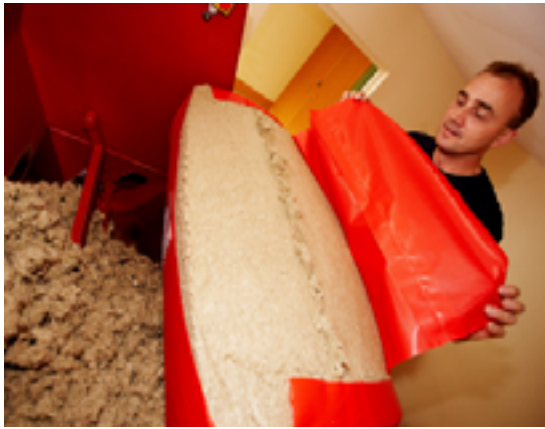
Mit dem Einblasdämmsystem „Rockwool Fire Safe“ ist eine nachträgliche hohlraumfreie Verfüllung von Installationsschächten mit nichtbrennbarer Steinwolle möglich

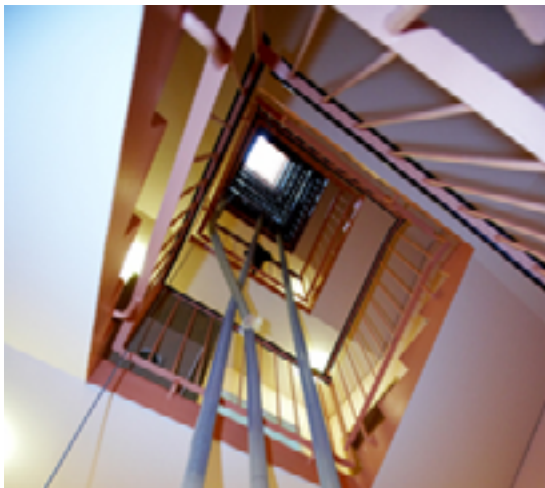
Mit Luftdruck wird das Steinwolle-Granulat in Schläuchen bis in den zehnten Stock des Wohnhauses transportiert. Theoretisch stellen selbst Höhen von bis zu 80 Metern kein Problem für die Einblasmaschinen dar.

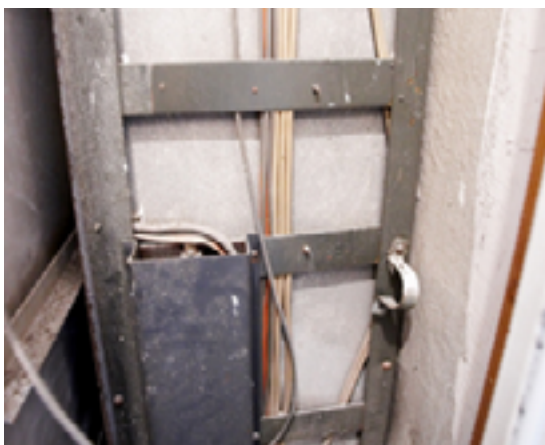
Problemfall Asbest: Eine zu DDR-Zeiten eingebaute Chrysotil-Platte mit stark gebundenem Asbest sollte den notwendigen Brandschutz zwischen Sanitär- und Elektroschacht herstellen. Die Sanierungslösung für die nach heutigen Anforderungen absolut unzureichende und nicht mehr zulässige Konstruktion bestand in der vollständigen Einkapselung mit doppellagigen Feuerschutzplatten (Darstellung vor der Sanierungsmaßnahme).

Die notwendige Abschottung zwischen dem Sanitär- und Elektroschacht sowie die Asbestproblematik waren damit jedoch noch nicht hinreichend gelöst. Auch hierfür fanden die beiden Partner eine optimale Lösung, wie Carsten Lüdtker, verantwortlicher Bauleiter der svt Brandschutz GmbH in Berlin, bestätigt. „Da es sich um eine nichtbrennbare Platte mit stark gebundenem Asbest handelte, konnten wir diese auf ihrer gesamten Länge einkapseln. Auf einer Seite wurden

dafür 2 x 20 mm dicke Feuerschutzplatten angebracht und mit Winkelprofilen seitlich an den Schachtwänden fixiert. Sie übernehmen damit quasi eine doppelte Funktion: Zum einen entfällt durch diese sichere Abkapselung die extrem aufwändige und kaum zu bewerkstellende Demontage der nichtbrennbaren Platten mit stark gebundenen Asbest, zum anderen haben wir damit die gewünschte F 90-Trennung zwischen den beiden Schächten sichergestellt. Die andere Seite, der eigentliche Schachthohlraum, wird mit Steinwolle-Granulat sicher geschützt. Eine rundum sichere Lösung für mehrere Aufgabenstellungen im baulichen Brandschutz.“

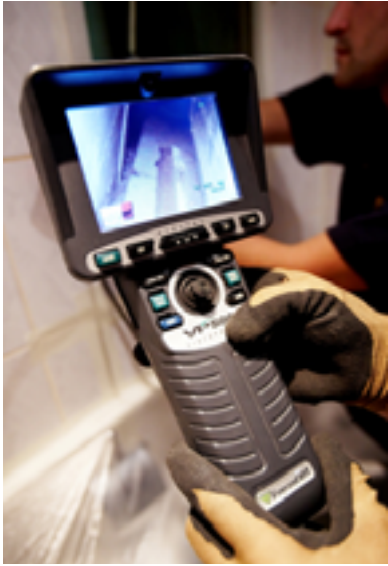
Mit Hilfe einer Kamera kann die Schachtbelegung kontrolliert und der Befüllvorgang begleitend verfolgt werden

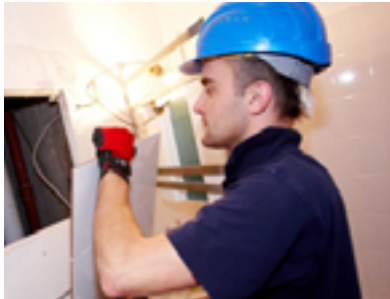
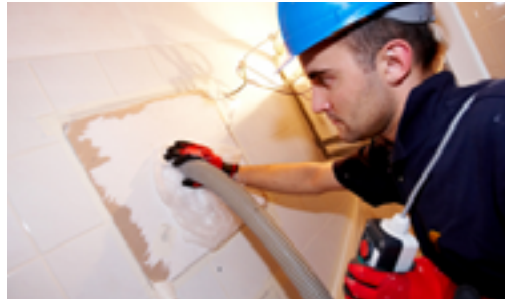
Revisionsklappen dienen als Einblasöffnungen

Mit wenigen Handgriffen konnten die Revisionsklappen in den Badezimmern freigelegt, geöffnet und als Einblasöffnung genutzt werden

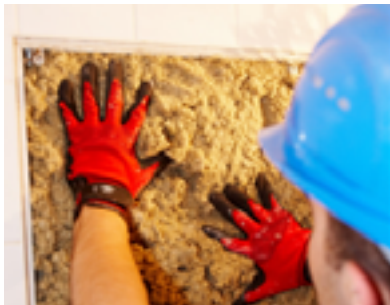
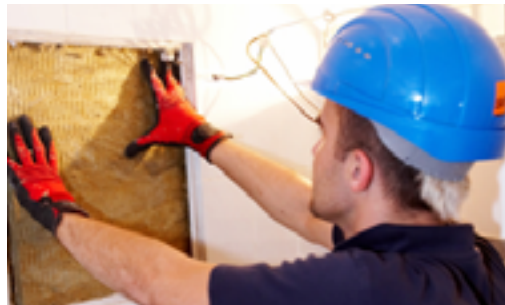
Durchschnittliche Schachtbelegung

Mit Steinwolleflocken in einer Rohdichte von ca. 100 Kilogramm pro Kubikmeter befüllt, erreichen die Schächte I 90-Brandschutzqualität. Um bei einem erneuten Öffnen der Revisionsklappen das Ausflocken des Granulats zu vermeiden, setzten die Einblassepezialisten von svt einfach eine passend zugeschnittene 20 mm starke Steinwolleplatte vor die Öffnung

In den etwa 95 x 40 cm großen Sanitärschächten fanden sich zwei Trinkwasserleitungen für Kalt- und Warmwasser, ein Regenfallrohr, ein verschlossenes, nicht mehr genutztes Gasrohr sowie ein Wickelfalzrohr, das Zuluft in die – auf der gegenüberliegenden Schachtseite liegende – Küche führt. „Das ist eigentlich noch ein Überbleibsel aus der Zeit, in der noch Gasherde genutzt wurden. In der ursprünglichen Konstruktion diente diese Öffnung dazu, die Raumluft mit zusätzlichem Sauerstoff anzureichern. Eine gemäß TGL, in der ehemaligen DDR die Entsprechung zur westdeutschen DIN, übliche Lösung. Im Zuge der Brandschutzmaßnahme wurde diese Öffnung von svt-Mitarbeitern mit einem Brandschutzventil gesichert“, erläutert Hans-Detlef Enge. Als mediumführende Materialien waren ausschließlich Edelstahlrohre und Kunststoff-Verbundrohre (F 90) verlegt worden. In die so belegten Schächte wurde je Schacht und Geschoss ausreichend Steinwolle-Granulat eingeblasen, um die geforderte Rohdichte von ca. 100 Kilogramm pro Kubikmeter zu erreichen. Für die Mieter an der Otto-Braun-Straße und Friedenstraße von wesentlich größerer Bedeutung: Sämtliche Arbeiten je Wohnung wurden innerhalb kürzester Zeit abgeschlossen – und das, dank der speziellen Einblasdüse, komplett staubfrei.

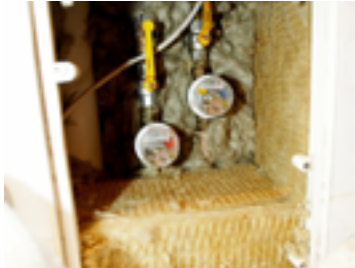
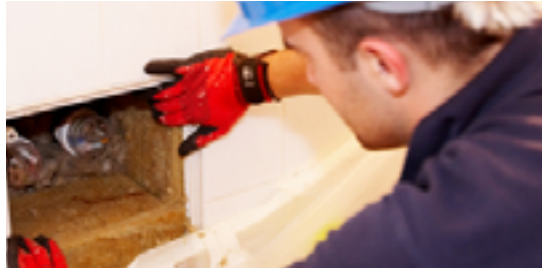
So konnten auch Freiräume um die Ventile gebildet werden. Das Ablesen der Anzeigen ist nach wie vor problemlos möglich.

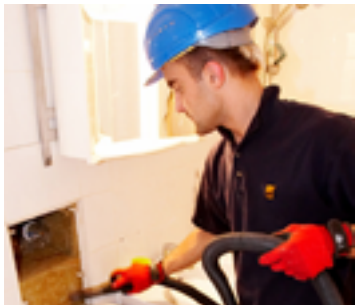
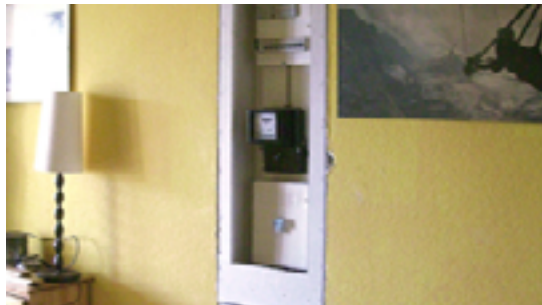
Wenig Schmutz und wenig Lärm – Die Mieter in Friedrichshain profitierten von der sauberen und ebenso schnellen Verarbeitung des „Rockwool Fire Safe“ Granulats. Bereits nach kürzester Zeit konnten sie ihr Badezimmer wieder in vollem Umfang und ohne viel Putzerei nutzen.

Nach Einbau der Brandschutzkonstruktion: Die kreisrunden Öffnungen dienen zum Verfüllen und werden anschließend brandschutzgemäß geschlossen. Die großen Öffnungen werden mit Revisionsklappen verschlossen.
