## Wo herkömmliche Sanierputze an Grenzen stießen - Naturkalk rettet Gründerzeitfassade in Berlin-Mitte

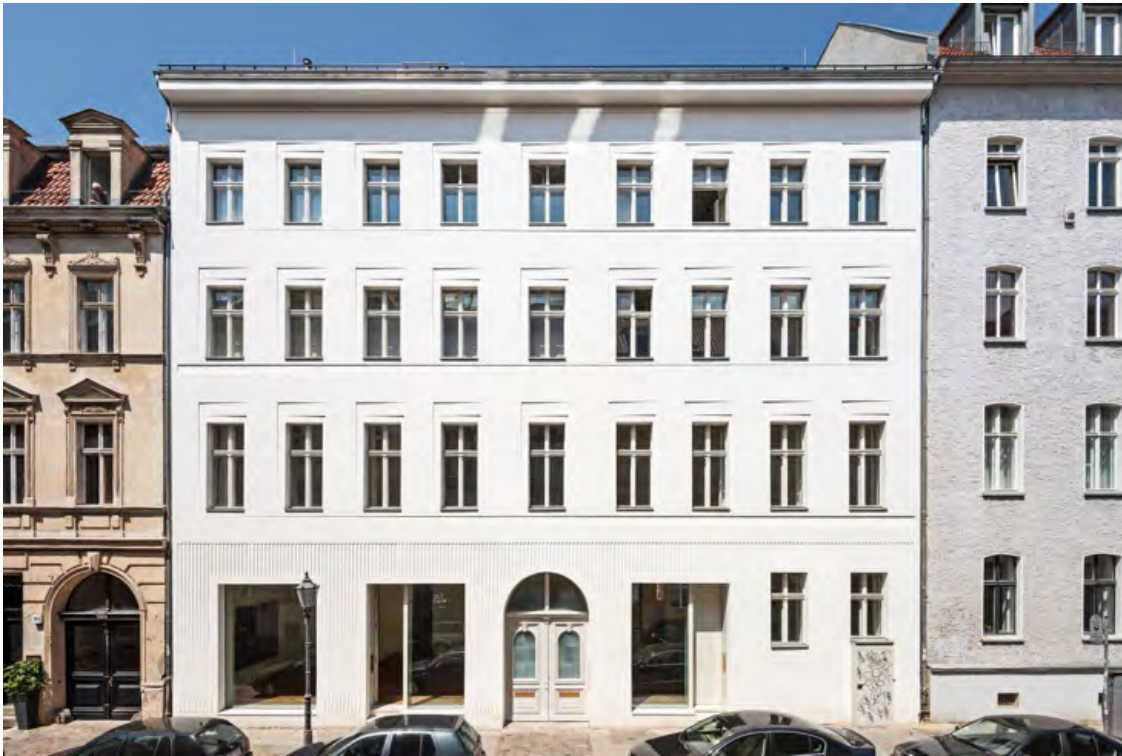
Anforderungen an die Sanierung sollten der Energieeinsparverordnung und auch dem Denkmalschutz gerecht werden; alle Fotos Haga

Man fand die Lösung in einem rein mineralischen Sanierputzsystem auf Naturkalkbasis des Schweizer Herstellers Haga aus fünf Komponenten: Bio-Grundputz als Spritzbewurf, bis fünf Zentimeter Isolierputz „Biotherm“ in einem Arbeitsgang, Einbettmörtel mit Armierungsgewebe, zwei Zentimeter Modellierputz in zwei Lagen (mit Prägungen) und Calkosit Schlussbeschichtung. Da es sich um trockenes Backsteinmauerwerk handelte, kam es hier weniger auf die Entfeuchtungsfähigkeit von „Biotherm“ an, als vielmehr auf dessen erstklassigen Dämmwerte. Mit dem Putzaufbau konnte der erforderliche U-Wert erreicht werden. Ausschlaggebend für die Wahl des Sanierputzsystems waren aber auch die gestalterischen Möglichkeiten. In Kombination mit „Biotherm“ kam ein spezieller Kalk-Modellierputz zum Einsatz. „So waren die typischen Fassadenprägungen mit bis zu zwei Zentimetern Tiefe möglich. Mit einem konventionellen WDVS hätte man sich bestenfalls im Millimeterbereich bewegt“, resümiert Thomas Bühler von Haga. Das farbige i-Tüpfelchen bildet die Schlussbeschichtung Haga Calkosit in 0,5 Millimetern Stärke, deren Farbgebung eigens rezeptiert wurde. Somit hat das Stadtbild in Berlin-Mitte eine attraktive Gründerzeitfassade zurückgewonnen. Wie gefragt solche Häuser sind, zeigt die Vielzahl an Anfragen von Kauf- und Mietinteressenten schon mit Sanierungsbeginn.
