## Dachsanierung der Basilika St. Jakob in Straubing

**Bautafel**  
Innenrenovierung und Dachsanierung der katholischen Stadtpfarrkirche St. Jakob in Straubing.  
Bauherr: Kath. Kirchenstiftung St. Jakob, Straubing  
Planung und Bauleitung: Nadler & Sperk, Architektenpartnerschaft BDA, Landshut  
Projektsteuerung: Kath. Wohnungsbau- und Siedlungswerk, Regensburg

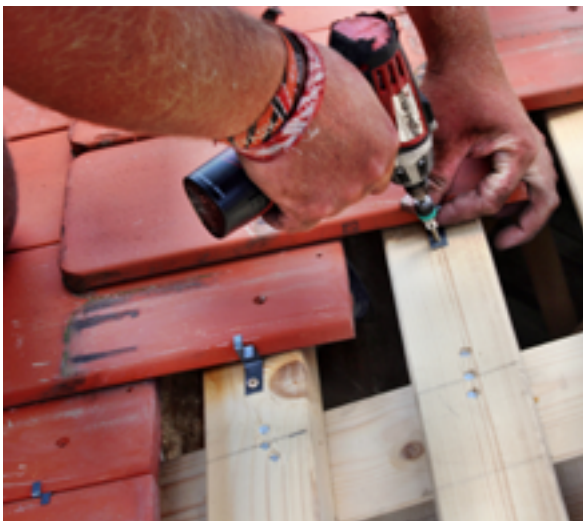
Windsogberechnung sowie die neue Lattung berechnen“, so Dipl.-Ing. Michael Nadler. Denn es zeigte sich, dass die vorhandene Konterlattung mit 75 mm Breite zu gering bemessen war, jetzt werden dafür 120 mm Latten eingesetzt. Zudem wird der Lattenabstand jetzt entsprechend der neuen Berechnung kleiner gehalten, die Höhenüberdeckung sowie der seitliche Abstand der Biber fachgerecht ausgeführt. Es zeigte sich auch, dass die notwendigen Leiterhaken zum Teil auf der Lattung und nicht, wie es richtig ist, auf dem Sparren befestigt wurden. Auch das wird bei der Dachsanierung korrigiert.

Gemäß der von FOS durchgeführten Windsogberechnung und dem daraus resultierendem Verlegeplan
