Forum Leitungswasser  
Alles rund um die Leckage-  
Prävention

**Herausgeber:**  
Initiative Schadenprävention

# Editorial

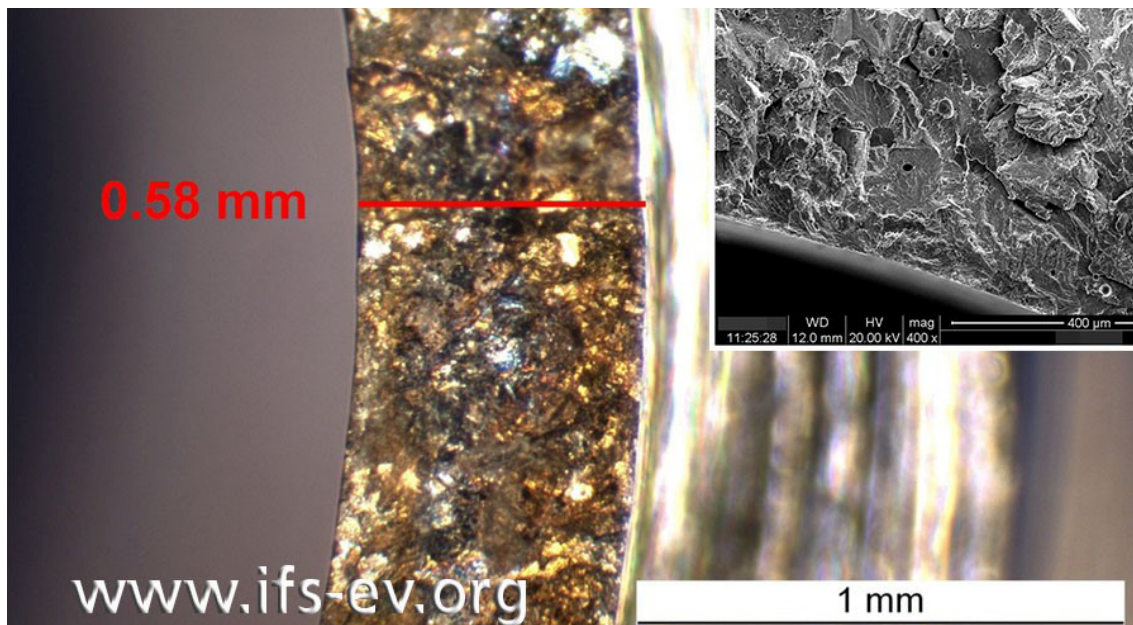
Der Anschlussstutzen ist umlaufend abgebrochen; das Gegenstück steckt noch im Armaturgehäuse (kleines Bild). [www.ifs-ev.org](http://www.ifs-ev.org).

Durch eine sehr geringe Materialstärke wird der entsprechende Bereich bei der Montage und im Betrieb stark belastet – Zugspannungen entstehen. Zugspannungen im Messing führen in der Regel zu Spannungsrisskorrosion, und genau das hatte zum Bruch des Anschlussstutzens geführt. Neben der zu geringen Wandstärke fand der Gutachter noch weitere Produktmängel: Bei der elektronenmikroskopischen Untersuchung der Bruchflächen zeigten sich Hohlräume im Messing, die bei der Herstellung entstehen können. Auch diese Einschlüsse hatten das Material geschwächt und die Entstehung von Zugspannungen begünstigt. Zudem entsprach die Materialzusammensetzung keiner bekannten Messinglegierung und war damit für Trinkwasserinstallationen nicht geeignet. Das IFS hatte die Armatur in der originalen Verpackung erhalten.

Demnach wurde sie von einem chinesischen Hersteller produziert. Prüfzeichen, die eine Eignung für den Einsatz in Trinkwasserinstallationen angezeigt hätten, gab es nicht. Ein Fachbetrieb hätte die Installation der Armatur ablehnen müssen; der Mieter, der in diesem Fall selbst zur Werkzeugkiste gegriffen hatte, konnte die mangelhafte Produktqualität sicher nicht erkennen.

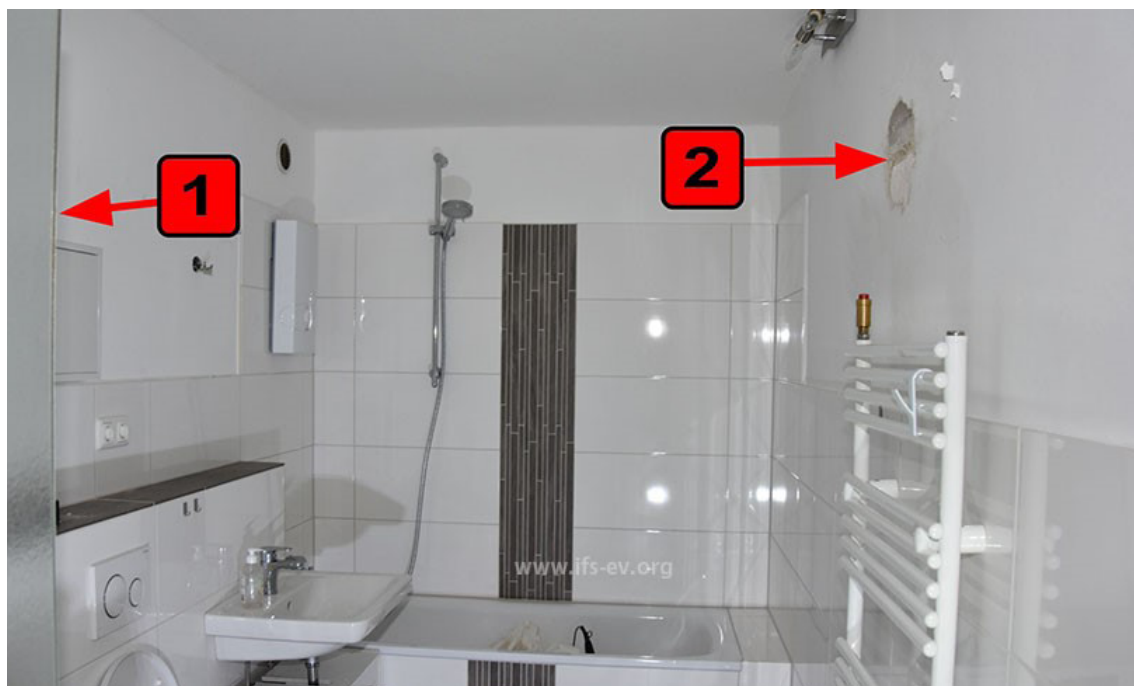
Das Badezimmer im 10. OG war ein halbes Jahr zuvor kernsaniert worden. Dabei fielen eine Leckage in einer Trinkwasserleitung sowie zwei defekte Absperrventile in einer Heizungsleitung auf. Diese Mängel wurden durch eine Sanitärfirma behoben. Leider beließ es der Installateur nicht dabei sondern entfernte bei dieser Gelegenheit eigenständig und ohne Auftrag noch gleich ein paar Be- und Entlüftungsventile, deren Funktion sich ihm nicht erschloss. Und weil aus den Leitungen kein Wasser kam, erachtete er es auch für unnötig, die nunmehr offenen Anschlüsse abzudichten. Anschließend spachtelte der Fliesenleger die Anschlüsse zu und verputzte die Wand.

Was der Klempner nicht wusste: Die Ventile dienen zur Be- und Entlüftung der Trockensteigleitung. Eine solche Leitung wird nur in einem Brandfall genutzt: Die Feuerwehr speist mit ihren Pumpen im Erdgeschoss Wasser ein und der Löschtrupp schließt im jeweiligen Stockwerk seine Schläuche daran an.

Derselbe Raum ein halbes Jahr später: An der Markierung 1 (Foto oben) war das Wasser aus der Wand ausgetreten und hatte bei Markierung 2 den Wandputz ausgespült. Als nun die Einsatzkräfte Wasser in die Leitung pumpten, löste sich einer der Spachtelpfropfen und parallel zu den Löschmaßnahmen im 10. OG wurde auch im Stockwerk darüber unfreiwillig „gelöscht“.
