Forum Leitungswasser  
Alles rund um die Leckage-  
Prävention

# Badmodernisierung als Teil der Präventionsstrategie Lars Gomolka, Leiter Bestandstechnik bei der GEWOBA, berichtet

# Schadenverhütung in der Wohnungswirtschaft – Ein praktischer Ansatz zur Implementierung von Fachwissen

# Möglichkeiten der technischen Laboruntersuchung nach Leitungswasserschäden – Schadenbilder durch Frosteinwirkung sind charakteristisch

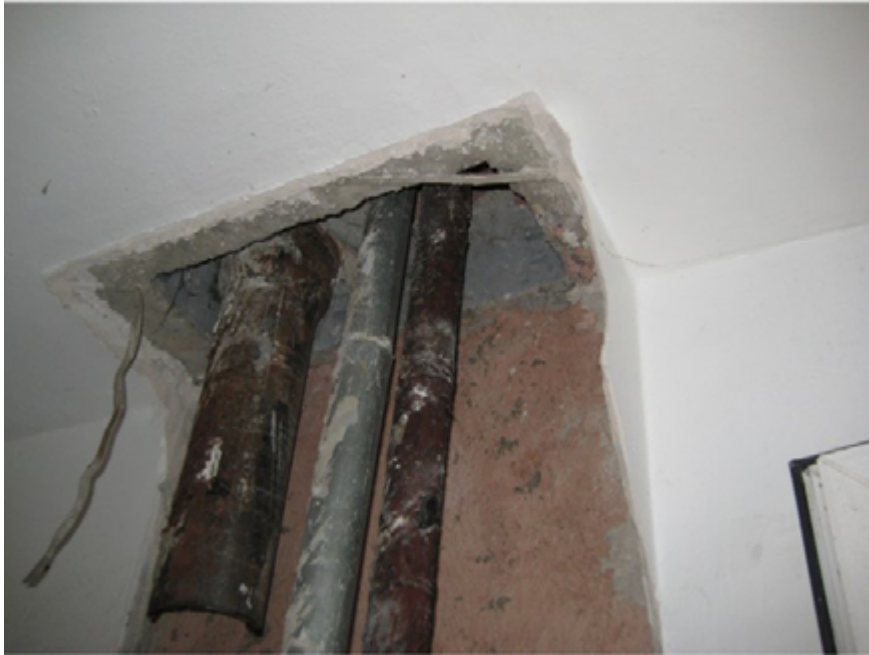
Das Foto rechts zeigt: Keine Verbindung zwischen den Geschossen, die Versorgungschächte können geschlossen werden.

Mit der Badsanierung muss auch das „Umfeld“ den heutigen Gesetzen entsprechen. Damals schreibt der Brandschutz vor: Durchgänge zwischen den Geschossen müssen verschlossen sein. Bei Feuer dürfen die Flammen/Rauch nicht in die obere Etage durchschlagen, oder sich eine Kaminwirkung bilden.

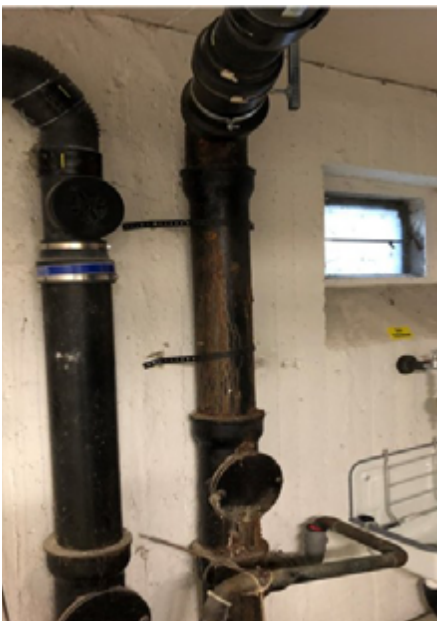
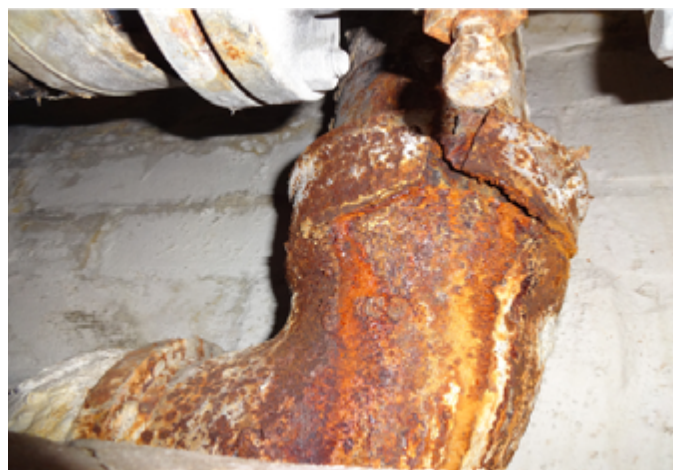
Ein Schmutzwasserkanal, der „Ausblühungen“ aufweist, ist ein Indiz für einen anstehenden Bruch. Entdeckt man bei einer Begehung im Keller einen Schmutzwasserkanal in diesem Zustand, dann sollte man schon präventiv handeln. Hier ist der Bruch in naher Zukunft nicht ausgeschlossen.

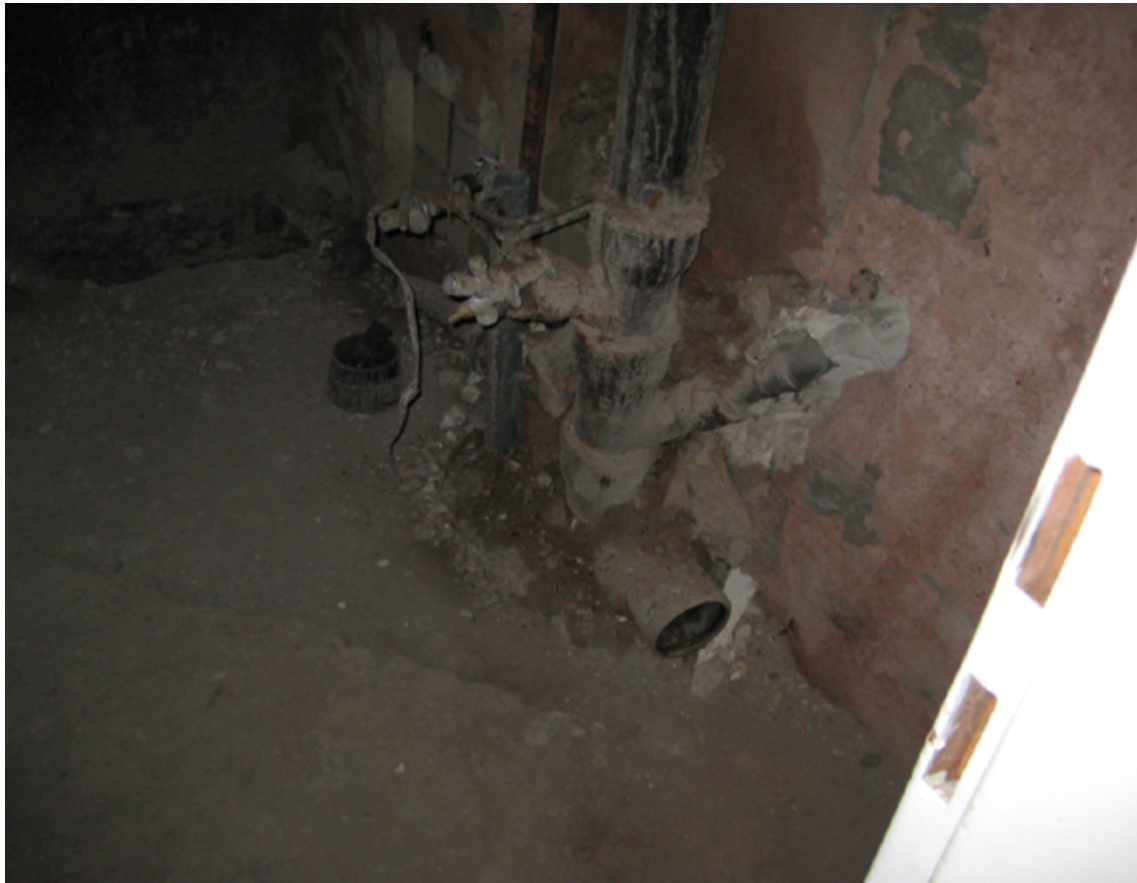
Auch bei einem Wurzeleinwuchs in ein Abflussrohr ist schnelles Handeln angesagt, um weitere Schäden zu vermeiden.

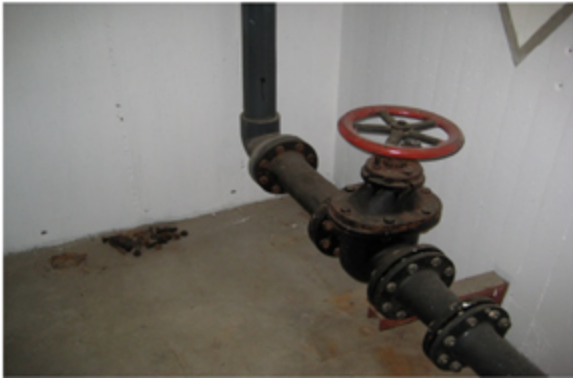
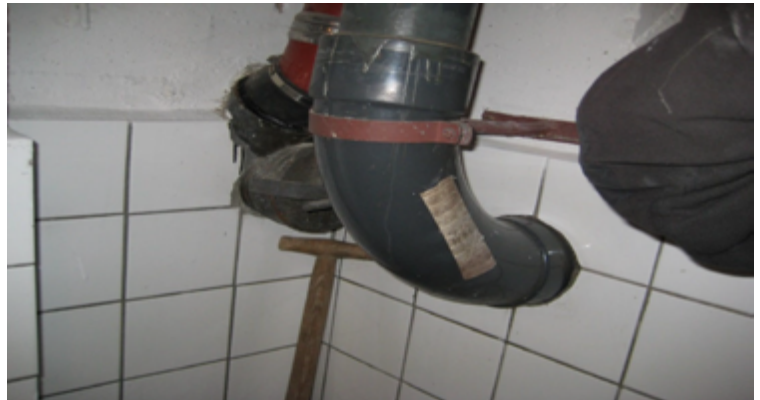
Die Weichmacher in den Bestandsleitungen aus Kunststoff sind entwichen.

Das birgt ein sehr hohes Bruchrisiko, da Druckschläge nicht zu vermeiden sind.

Druckguss-Schieber sind ebenfalls ein Risiko. Die Befestigung der Leitungen entspricht im Bestand ebenfalls zum größten Teil nicht den Anforderungen.

Kunststoffrohre werden mit der Zeit spröde. Verantwortlich dafür sind die Weichmacher. Sie entweichen aus dem Kunststoff im Laufe der Jahre. Kommt es nun zu starken Druckunterschieden, kann das Rohr brechen.

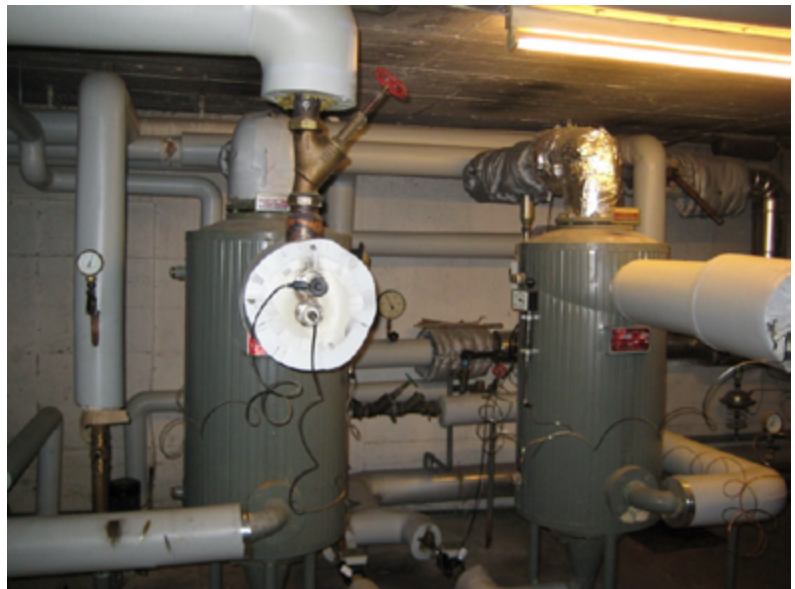
Beispiel einer WW-Anlage

Materialmüdigkeit sowie Druckschwankungen erhöhen das Bruchrisiko.

Auch wenn die Warmwasser-Anlage auf den ersten Blick noch gut aussieht, muss man nach einer „Laufzeit“ von ca. 50 Jahren durchaus mit Schäden durch Materialermüdung rechnen. Hier besonders, wenn sich plötzlich der Wasserdruck stark verändert.

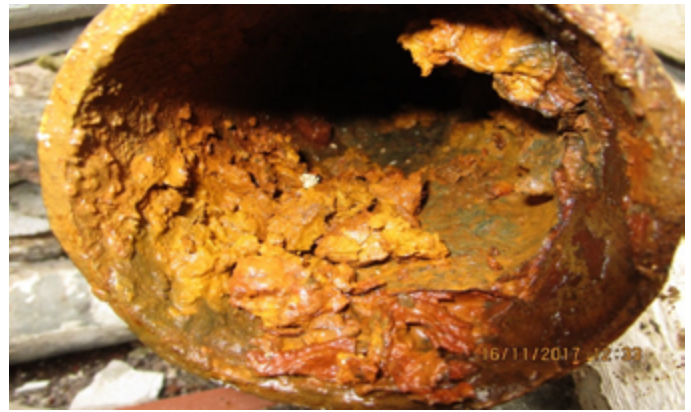
Beispiel für die Bildung eines Biofilms in den Versorgungsleitungen.  
Verursacht durch zu geringe Volumenströme in den Leitungen.  
Die Anbindung der Feuerlöscheinleitungen ist in den meisten Fällen der größte Verursacher dieser Verunreinigungen.

Im Wasser ist Leben, auch im Trinkwasser. Schauen wir mal in die Versorgungsleitung, die wir beim Bädertausch vorfinden. Hier zeigt sich ganz deutlich ein „Biofilm“, der sich mit den Jahren gebildet hat. Die Ursache ist meist ein zu geringer Volumenstrom in den Leitungen. Die Anbindung der Feuerlöscheinleitungen ist in den meisten Fällen der größte Verursacher dieser Verunreinigungen.

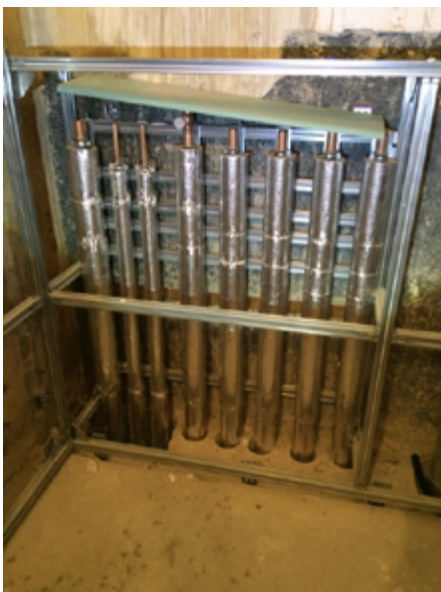
Das neue Register (Versorgungsstrang)

Vorteile:

- Brandschutz und Schallschutz sind im System abgedeckt
- Abnahmeprotokoll

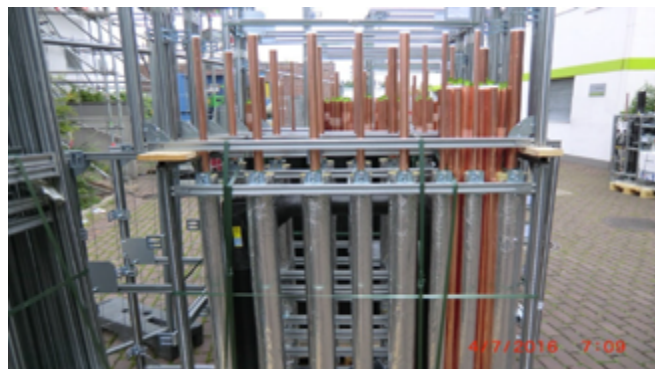
Im Versorgungsschacht bündeln sich alle Leitungen mit den unterschiedlichen Aufgaben, wie Trinkwasser (warm und kalt), Heizung (Vor- und Rücklauf) und Abwasser. Dieses Rohrsystem muss genau geplant und verlegt werden, damit auch die jeweiligen Anforderungen erfüllt werden können. Dabei spielt der Abstand zueinander, der Rohrumfang, der jeweilige Druck, eine große Rolle.

Beispiel: Der Heizungsvorlauf sollte nicht zu nah an der Kaltwasserleitung verlaufen. Im schlimmsten Fall wird die Kaltwasserleitung stark aufgeheizt (Medienerwärmung) und fördert so die Legionellen-Bildung.

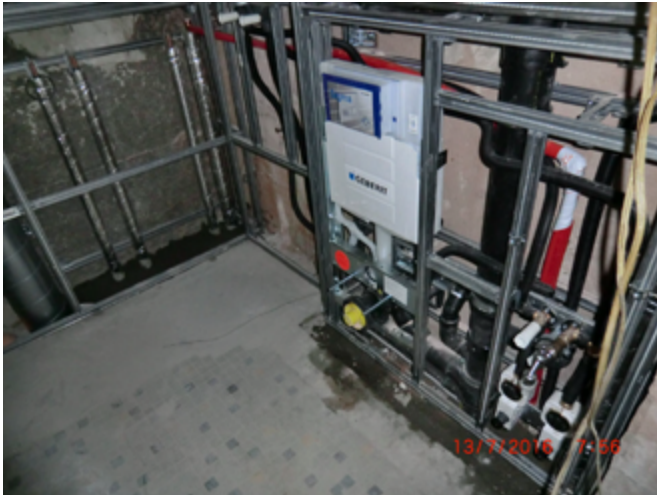
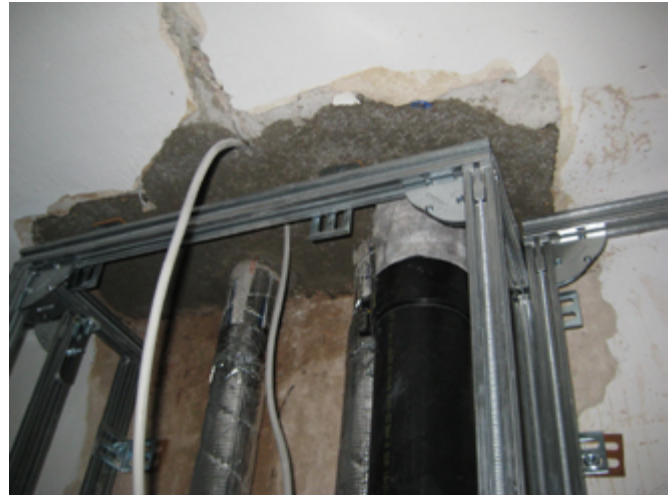
Nachdem die Handwerker die Versorgungsstränge in den Schacht eingebaut haben. Und kurz bevor sie die Versorgungschächte wiederherstellen und verschließen, ist die Zwischenabnahme nötig. Nur so kann man feststellen, ob die Vorgaben in Sachen Brandschutz und besonders der Schallschutz eingehalten wurden.

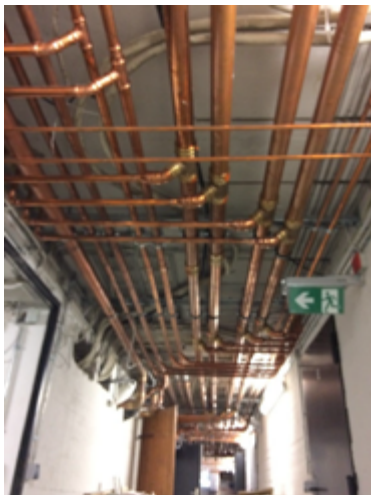
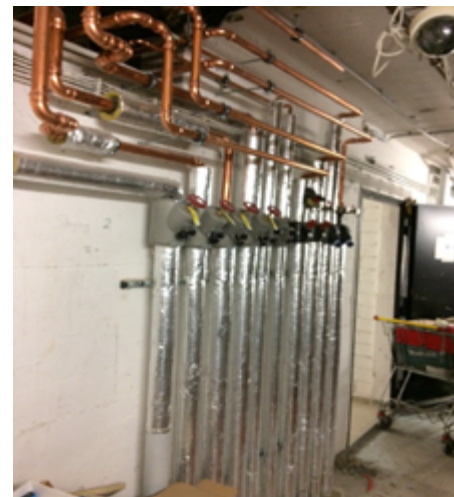
### Versorgungsstrang

Berechnung nach DIN 1988-300

Volumenströme sowie Drücke sind optimal ausgelegt. So werden Schäden durch Hydraulik vermieden.

Ein letzter Blick auf den Versorgungsstrang, bevor er hinter einer Abdeckung verschwindet. Hier ist schön die Auslegung der Versorgungsleitungen zu erkennen. Durchflussmengen, Wasserbedarf an einzelnen Entnahmestellen, Wasserdruck, Fließgeschwindigkeiten (wichtig auch für Fließgeräusche), hygienische Anforderungen und Gefälle bei Abwasserleitungen sind zu beachten und bestimmen so die unterschiedlichen Rohrdurchmesser.

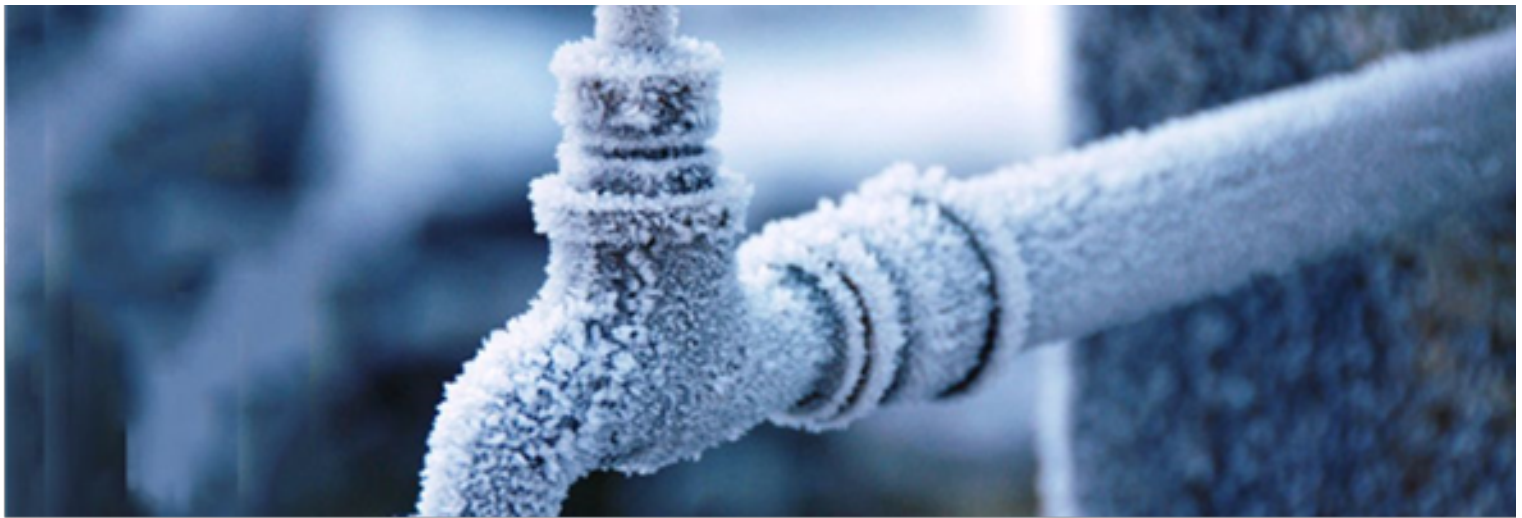
Der erste Frost mit Raureif auf der Wasserleitung. Ist die Leitung bis zum Abstellhahn leer, kann eigentlich nichts passieren. Probleme gibt es, wenn Wasser draußen bis zum Hahn ansteht. Bei Frost gefriert es und das Eis presst gegen die Leitung bis Haarrisse entstehen, oder schlimmer, die Leitung platzt... Solange Eis im Rohr ist droft es kaum, wenn taut, dann strudelt der Wasser... Foto: GDV

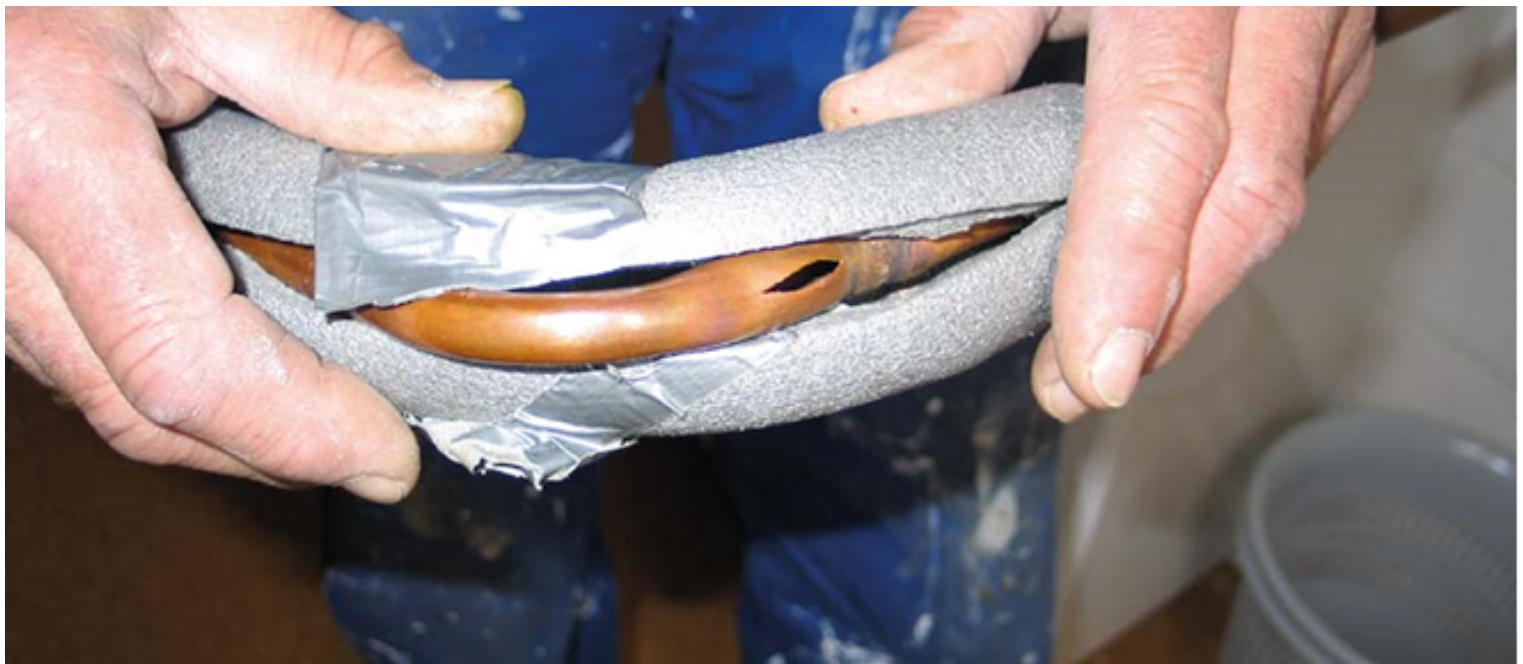
Das geplatze Kupferrohr befand sich in einer unbeheizten Abseite. Quelle: [www.ifs-ev.org](http://www.ifs-ev.org)

Wenn Wasser gefriert, nimmt sein Volumen zu. Dieser einfachen Tatsache sind jedes Jahr zahlreiche Schäden an wasserführenden Installationen geschuldet. Es können unterschiedliche Schadenbilder entstehen, doch sie sind immer charakteristisch. Darum werden Frostschäden bei einer Laboruntersuchung der betroffenen Bauteile oder Leitungsabschnitte in der Regel auch als solche erkannt.

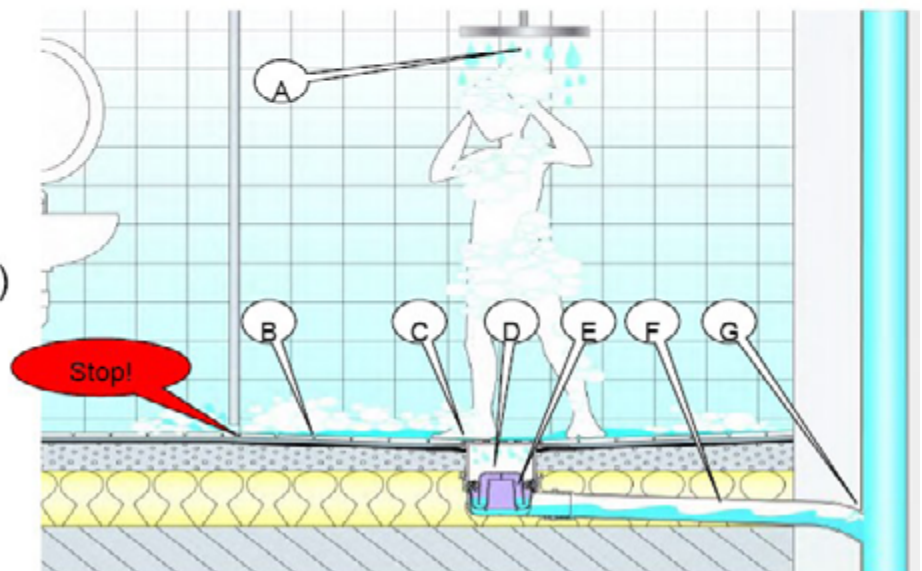
Entscheidende Punkte für die Hydraulik:

- Duschkopf (A)
- Gefälle (B)
- Rost/Abdeckung (C)
- Ablaufhöhe (D)
- Geruchverschluss (E)
- Sammelleitung (F)
- Falleitungsanschluss (G)

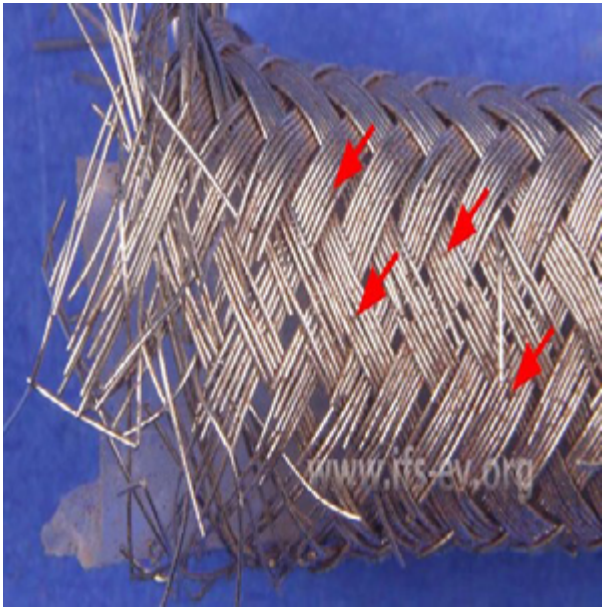
Der schadenursächliche Schlauch ist geplatzt. Er ist an zahlreichen Stellen korrodiert (Pfeile). [www.ifs-ev.org](http://www.ifs-ev.org)

Flexible Anschlusschläuche für Trinkwasserinstallationen haben eine Ummantelung aus Edelstahl. Dieser reagiert auf Chlor und Schwefel sehr empfindlich – Stoffe, die leider regelmäßig in Reinigungsmitteln enthalten sind. Wenn das Metallgeflecht durch die Korrosion reißt, verliert es seine Stützwirkung und der innenliegende, wasserführende Schlauch platzt.

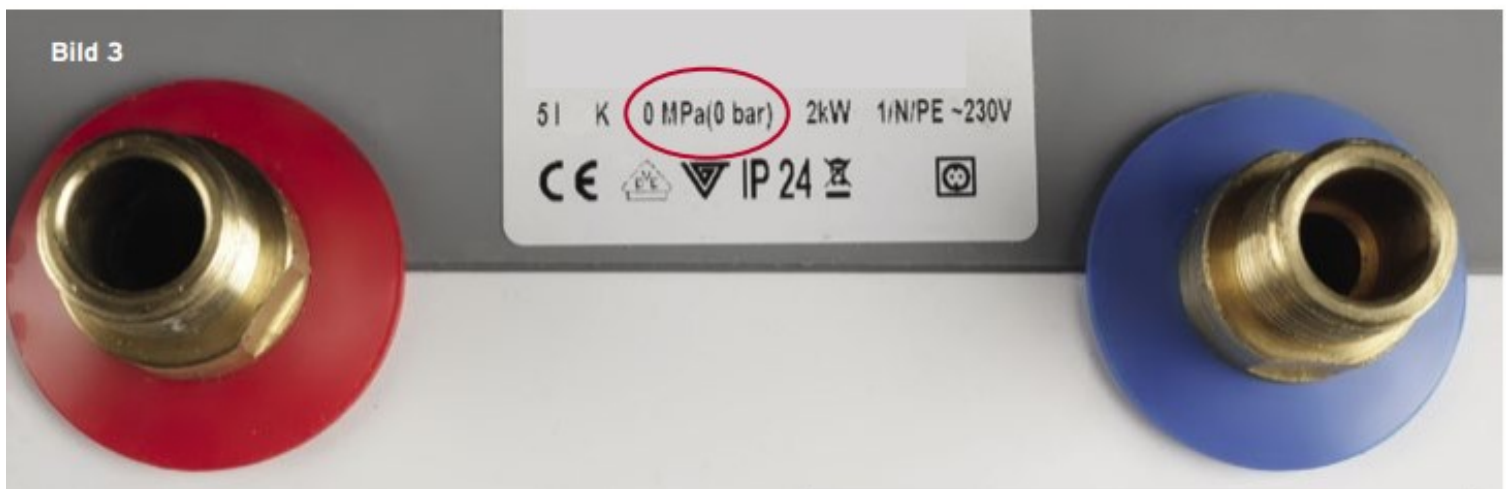
Bei einer Dichtigkeitsprüfung im Labor trat an der Verschraubung des Heizelements Wasser aus. (oben), Auf dem Gehäuse befindet sich ein Aufkleber mit der Aufschrift „0 MPa“. [www.ifs-ev.org](http://www.ifs-ev.org)

Im Labor zeigte der Kleinspeicher die typischen Schäden, die durch den Falschanschluss und den daraus resultierenden zu hohen Innendruck entstehen (Bild 2). Der Monteur, der den Kleinspeicher in der Teeküche installiert hatte, hat einen typischen, wenn auch nicht unbedingt nachvollziehbaren Fehler gemacht. Auch auf dem betroffenen Gerät befand sich ein Aufkleber mit der Aufschrift „0 MPa (0 bar)“ (Bild 3). Mit der Wiederholung des Fehlers hatte der zweite Monteur noch eine Schippe draufgelegt. Die Leckage am ersten Gerät war für ihn offenbar kein Hinweis, dass hier etwas nicht stimmte.
