Baukonstruktionen/Bauelemente

## Brandrisiko von WDVS mit EPS: Sachliche Aufklärung statt Panikmache

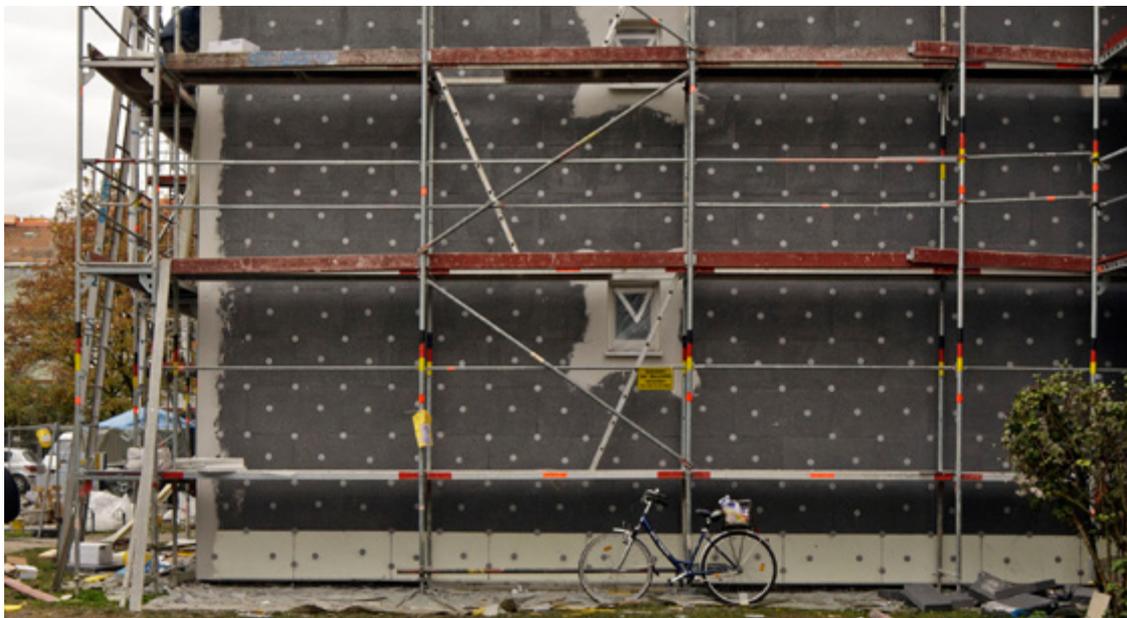
Brandriegel fachgerecht montiert; alle Fotos Sto

Bei dem Objekt gab es für die WDVS-Ausführung mit den Spanplatten aus diesem Grund auch nur eine Zulassung im Einzelfall. Die darin vorgeschriebenen Brandschutzmaßnahmen (umlaufende Brandriegel aus nicht brennbarem Dämmstoff alle zwei Geschosse) unterblieben allerdings oder waren nur mangelhaft ausgeführt. Schuld für die schnelle Brandentwicklung war also vor allem der nicht eingehaltene bauliche Brandschutz. Das Deutsche Institut für Bautechnik (DIBt) betonte zu dem Vorfall in einer Stellungnahme deshalb auch, dass der realisierte Aufbau kein vom DIBt zugelassenes WDVS darstellte.

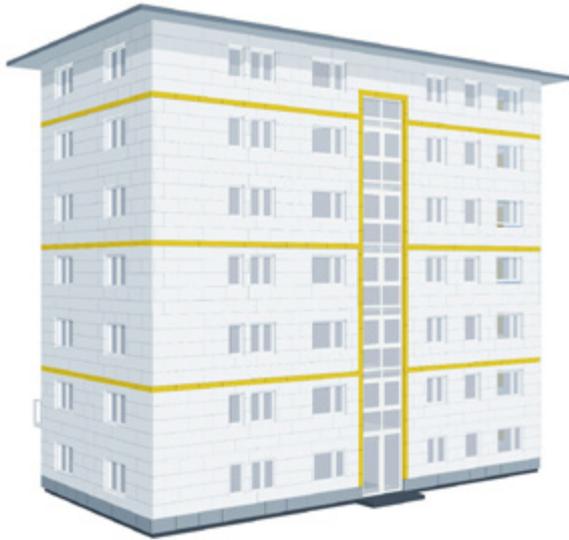
Brandriegel richtig geplant
