Baukonstruktionen / Bauelemente

## Wärmedämm-Verbundsystem - Wohnungsgesellschaft Raschau - Fassadensanierung nach 20 Jahren

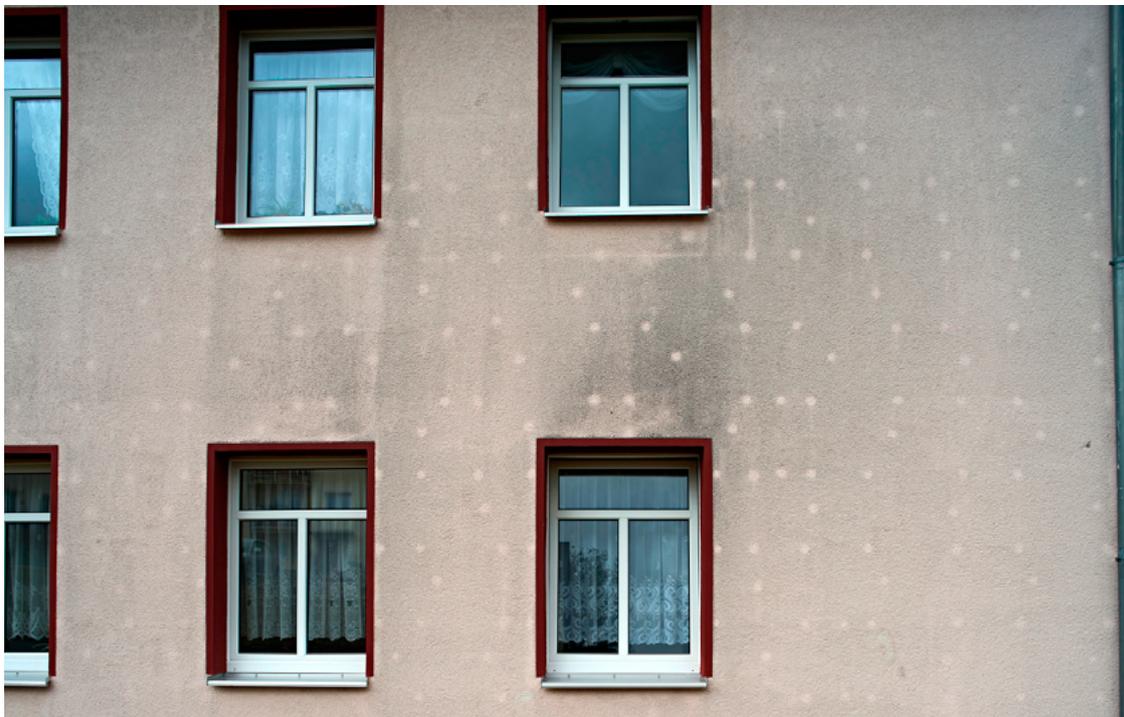
Fehlender Fassadenschutz:  
Dübelabzeichnungen fielen als helle Flecken insbesondere in den Bereichen mit starker Veralkung unangenehm auf. Dies ist nicht nur eine optische Misere, sondern schadet auf Dauer auch der Außenwand. Foto: maxit

Anschließend erhielten die Außenwände eine Beschichtung aus dünnlagigem Reibputz. Dieser wies nach einigen Jahren in manchen Fassadenbereichen jedoch eine starke Algenbildung auf. Besonders auffällig waren die entstehenden hellen Dübelabzeichnungen. Sie bildeten sich aufgrund eines höheren Wärmeabtrages, der an der Fassade stellenweise erfolgte: Direkt über den WDVS-Tellerdübeln trocknete die Fassade schneller ab und verhinderte so einen Algenbefall. Als Konsequenz dieser punktuellen Wärmebrücken entstanden helle kreisrunde Flecken, die sich von der umgebenden veralgten Fläche deutlich abhoben.

Begonnen hat die aufwendige Fassadensanierung im Jahr 2015. Dabei gingen die Verarbeiter der Malerwerkstatt Lötzsch aus Annaberg-Buchholz sehr methodisch vor. Neben einer gründlichen Reinigung der Fassaden besserten sie bei Bedarf auch die Putzbeschichtung sorgfältig aus. Anschließend wurden Flächen mit Algenbefall mit vorbehandelt. Danach erfolgte eine Hydrophobierung mittels einer Grundierung. Notwendig war dies aufgrund des zu starker Feuchtigkeitsaufnahme neigenden mineralischen Reibputzes. Die Wasserdampfdurchlässigkeit des Untergrundes blieb dabei voll erhalten.

Vor dem abschließenden zweimaligen Anstrich mit der Fassadenbeschichtung „maxit Solaren“ achteten die Verarbeiter auf die vollständige Austrocknung der Grundierung. Auf diese Weise gewährleisteten sie einen sicheren Verbund von Untergrund und Farbbeschichtung. Um das Erscheinungsbild der Wohnanlage lebendiger zu gestalten, wurden die einzelnen Gebäudeblöcke zudem in verschiedenen Farbtönen (gelb, blau, braun) gestrichen. Eingebettet in grüne Wiesenflächen mit Parkbänken, wirkt die Wohnsiedlung mit der neuen Farbgestaltung nun einladend und freundlich. Das Sanierungsprojekt ist aber noch nicht abgeschlossen: Nach den ersten neun Gebäudeblöcken werden in den kommenden drei bis vier Jahren noch 13 weitere Wohnhäuser mit Fassadenbeschichtung optisch aufgewertet und vor Witterung sowie Algenbildung nachhaltig geschützt.

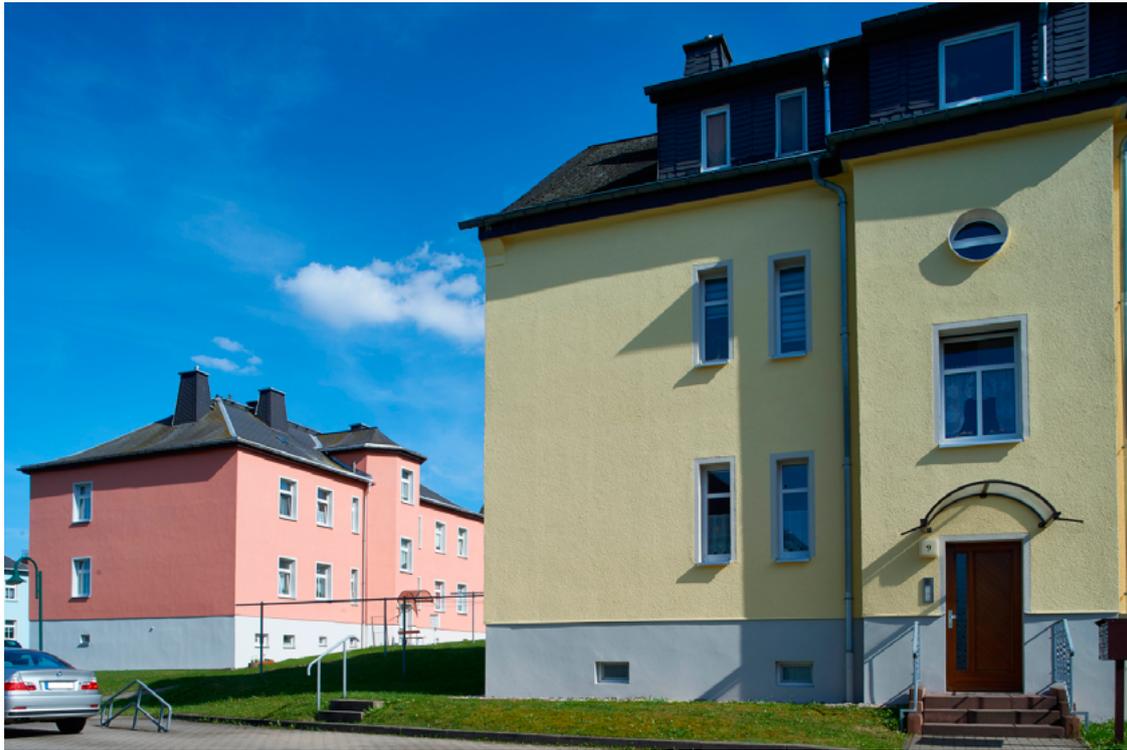
Wirken wie neu: Die Häuser der Wohnanlage in Raschau stammen zum Großteil aus den 50er Jahren. Die größeren Häuser zeichnen sich durch ein abgesetztes Treppenhaus aus. Mit der neuen Farbgestaltung kommt diese architektonische Besonderheit wieder positiv zur Geltung. Foto: maxit
