Bauen

Gegen Pfusch auf dem Dach – Schneelast auf Solaranlagen: Metallplatten schützen vor Ziegelbruch

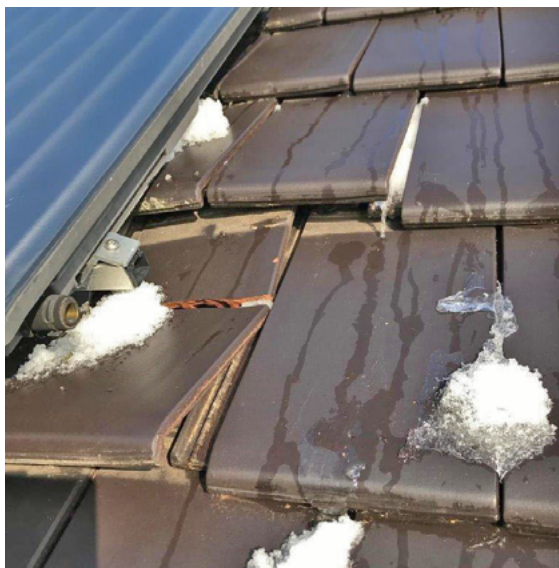
Die unsachgemäße Montage von Solaranlagen auf Hausdächern hat oft kostspielige Schäden zur Folge. Foto: Marzari Technik GmbH

Das Grundgerüst von Solaranlagen wird gewöhnlich an Dachhaken montiert. Oft wird für die Befestigung dieser Haken ein Stück der Dachziegel herausgeflext. Die Folge: Gerade bei der hohen Schneelast im Winter, drohen die bearbeiteten Ziegel zu brechen. Regen- und Tauwasser können so bis in die Isolationsschicht des Gebäudes sickern und kostspielige Schäden anrichten.

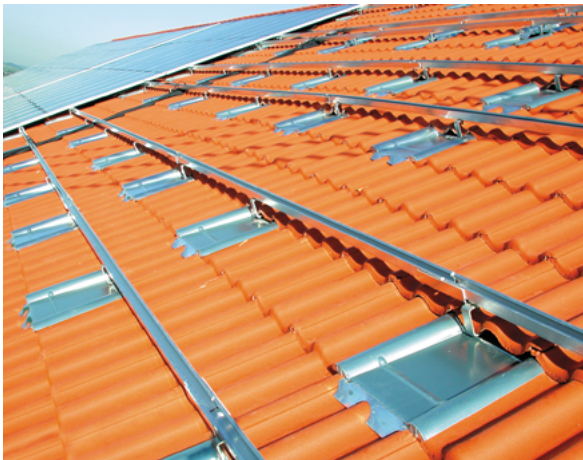
Die innovative Metalldachplatte macht Schluss mit kostspieligen Dachschäden durch die unsachgemäße Montage von Solaranlagen.

Teure Reparaturen lassen sich vermeiden – mit der innovativen Metalldachplatte des Leutkircher Unternehmens. Sie wird einfach anstelle eines normalen Dachziegels eingesetzt. Der Haken für die Solarmodule wird an ihr und der darunter liegenden Dachkonstruktion befestigt und sorgt für den sicheren Halt der Solarmodule – ohne, dass dafür Löcher in den Dachziegel geflext werden müssen. Zusätzlich ist die Marzari-Platte aus feuerverzinktem Stahl mit einem Schaumstoffkeil ausgestattet, der für eine geschlossene Dachhaut sorgt und das Gebäude effektiv vor Schmutz und allen Wettereinflüssen schützt. Das Beste daran: Den Mehrpreis für die Metalldachplatte holt der Handwerker schnell wieder über die kürzere Montagezeit rein.
